**SOLHEIMGATA 4B**

# EGENERKLÆRINGSSKJEMA

Befaringsdato: 26.01.2026

Rapportdato: 27.01.2026

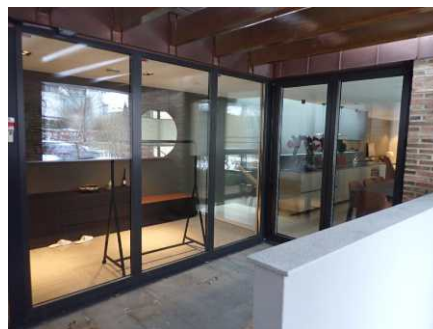
## TG 1 Atrium i U. etasjen

Nedsenket Atrium med utgang fra to soverom og stuen i U. etasjen. Utvendig er det støpt trapp fra gårdsplassen Singlet gulv. Fliser under overbygget del mot stuen. Overbygget del under overliggende veranda. Vegger på sider i antatt betong med liggende spilepanel. Fast benk på to sider med lys under benken. Fast blomsterkasse i ett hjørne. Inngang til utvendig bod. Areal med benk og blomsterkasse ca 55 m<sup>2</sup>

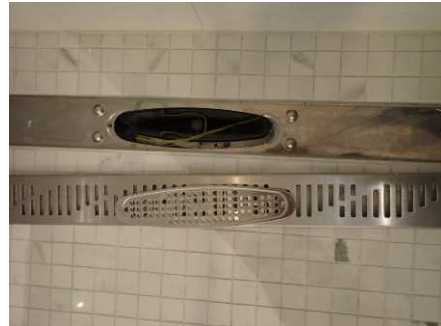
## U. ETASJE > BAD 1

Hulltaking er ikke foretatt da eier har ikke akseptert dette.  
Ble foretatt søk etter fuktighet med Protimeter i dusjen og vegg bak dusj i stuen. Ikke registrert avvik ved befaringen.

Bør kontrolleres nærmere og utarbeides dokumentasjon.

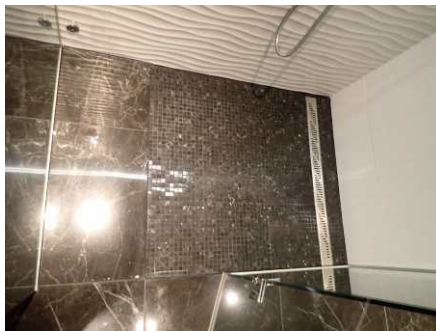
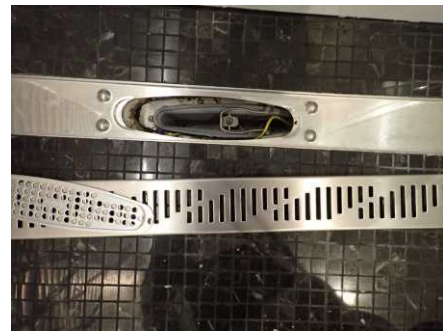
Bad 2

## U. ETASJE > BAD 2

Ble foretatt søk etter fuktighet med Protimeter i dusjen og vegg bak dusj i soverom. Ikke registrert avvik ved befaringen.

Bør kontrolleres nærmere og utarbeides dokumentasjon.

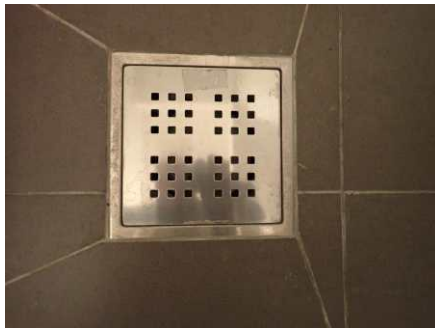
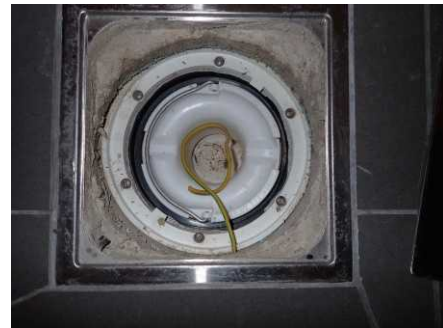
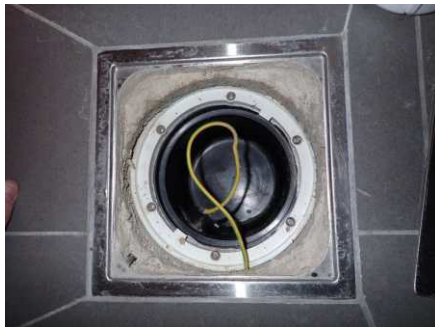
## U. ETASJE > VASKEROM / TEKNISK ROM

Benyttes som ett teknisk rom med opplegg for en vaskemaskin. 1 rustfri kum. Aggregat for ventilasjonsanlegg. Sikringsskap. Varmtvannsbereder. Hovedstoppekran. Skap med samlestock for vann. Teknisk utstyr er ikke kontrollert.

Hulltaking er ikke foretatt da eier har ikke akseptert dette.  
Ble foretatt søk etter fuktighet med Protimeter. Ikke registrert avvik ved befaringen.

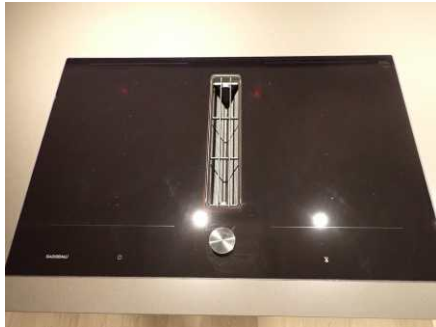
Ventilator nedfelt i koketoppen

#### TG 2 Avtrekk

- Om mulig bør det etableres mekanisk/forsert avtrekk ut fra kokesonen.

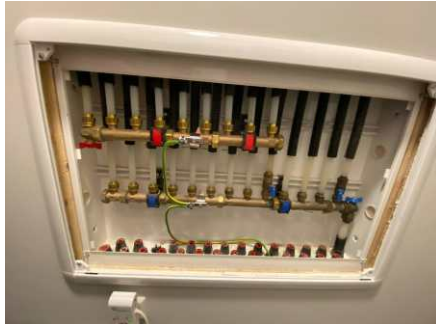
Rørskap

Rør i rørskap må merkes.

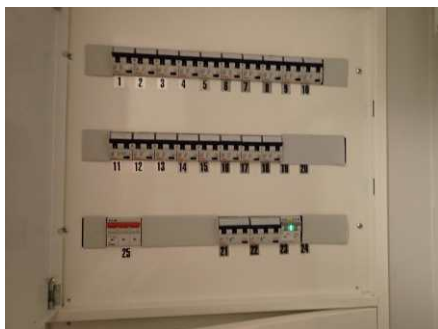
Sikringsskap

**Ja** Elektrisk anlegg er utenfor takstmannens kompetanseområde. Det tas derfor Spesifikt forbehold om feil og mangler som kan fremkomme ved en utvidet kontroll samt åpning av el. punkter og sikringsskap da elektrisk anlegg er en kjent risikokonstruksjon, og denne ikke er mulig å undersøke uten destruktive inngrep. Det må gjennomføres en utvidet el. kontroll av en elektrofaglig person.
