PRIVATMEGLEREN
DYVE & PARTNERE

SOLHEIMGATA 4B

Tilstandsrapport

gnr. 212, bnr. 959, snr. 2

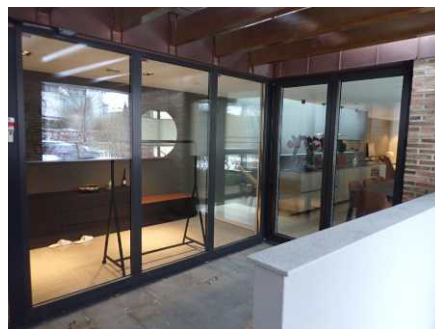
TG 1 Atrium i U. etasjen

Nedsenket Atrium med utgang fra to soverom og stuen i U. etasjen. Utvendig er det støpt trapp fra gårdsplassen Singlet gulv. Fliser under overbygget del mot stuen. Overbygget del under overliggende veranda. Vegger på sider i antatt betong med liggende spilepanel. Fast benk på to sider med lys under benken. Fast blomsterkasse i ett hjørne. Inngang til utvendig bod. Areal med benk og blomsterkasse ca 55 m²

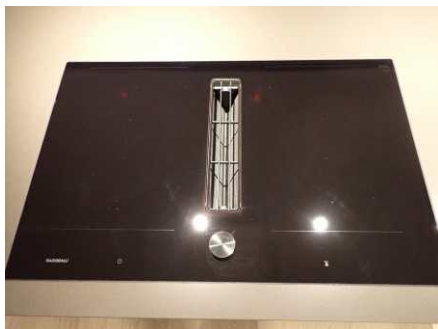
Ventilator nedfelt i koketoppen

Konsekvens/tiltak

- Om mulig bør det etableres mekanisk/forsert avtrekk ut fra kokesonen.

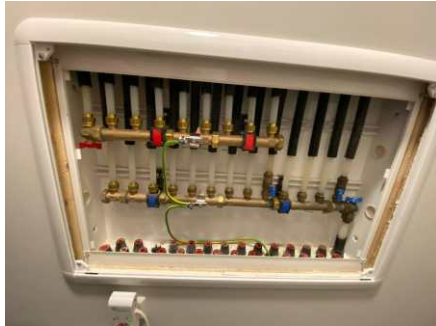
Rør i rørskap må merkes.

Rørskap

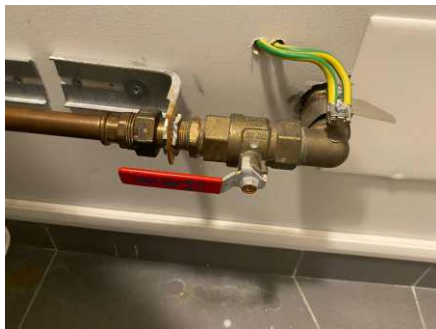
Stoppekran

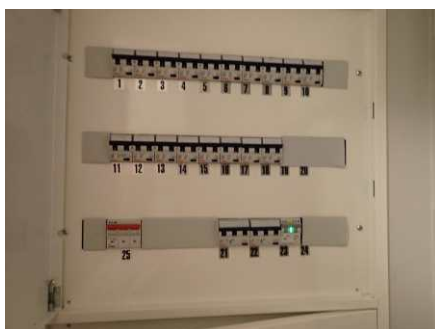
Ja Elektrisk anlegg er utenfor takstmannens kompetanseområde. Det tas derfor Spesifikt forbehold om feil og mangler som kan fremkomme ved en utvidet kontroll samt åpning av el. punkter og sikringsskap da elektrisk anlegg er en kjent risikokonstruksjon, og denne ikke er mulig å undersøke uten destruktive inngrep. Det må gjennomføres en utvidet el. kontroll av en elektrofaglig person.

Sikringsskap
