**FJELLVEIEN 118**

# Tilstandsrapport

📍 Fjellveien 118, 5019 BERGEN

# gnr. 166, bnr. 180

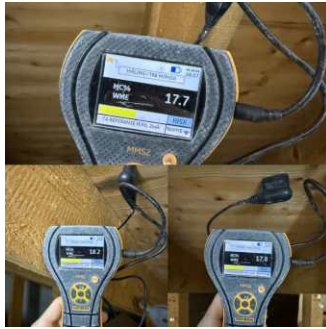
Det blir registrert noe fuktig klima på loft.

På bakgrunn av dette så blir det registrert kondens og fukt i undertak.

- Ventiler i gavlvegger.

- Retting av isolasjon mot raft.
