PRESTEGÅRDSSKOGEN  
28

# Tilstandsrapport

Prestegårdsskogen 28, 3280  
TJODALYNG

# gnr. 1038, bnr. 19, fnr. 45

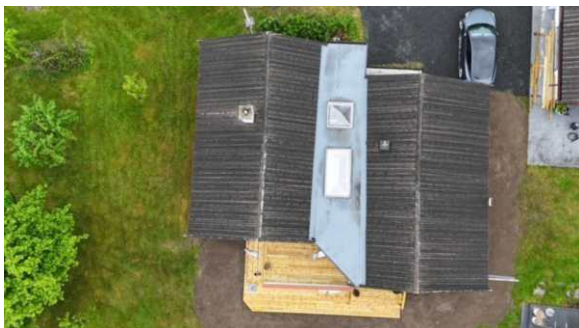
### TG 2 Nedløp og beslag

Konsekvens er at bygningsdelen har begrenset gjenværende brukstid.

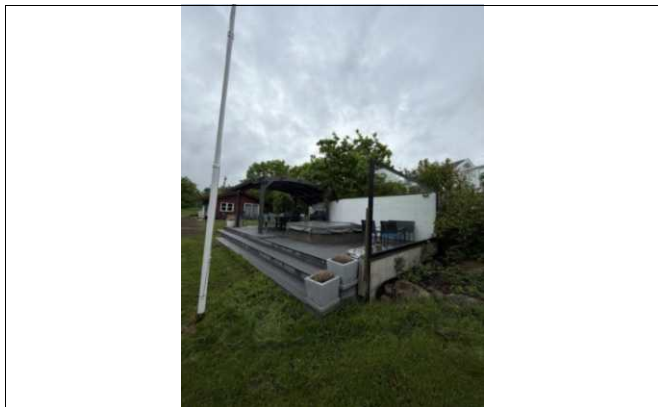
Frittliggende uteplass
