# Tilstandsrapport - NS 3600:2018

## Tollef Omholts vei 13

4818 Færvik

Gnr: 205 Bnr: 761

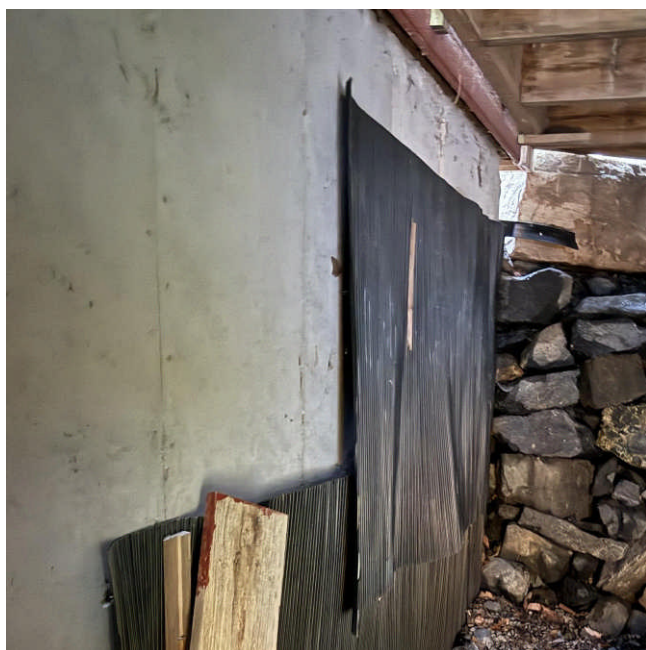
Dette øker risikoen for fuktpåvirkning på underliggende konstruksjon og kan på sikt medføre redusert dreneringseffekt og økt vedlikeholdsbehov.

Manglende toppliste side sør.

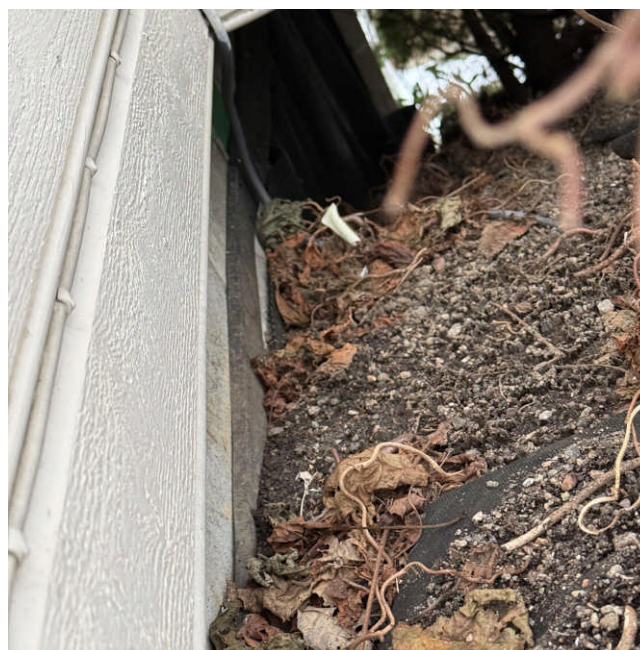
Konsekvens:  
Kan føre til opphoping av vann langs grunnmuren, med forhøyet risiko for fuktbelastning.

Mangler toppliste og terreng høyere enn grunnmursplate.

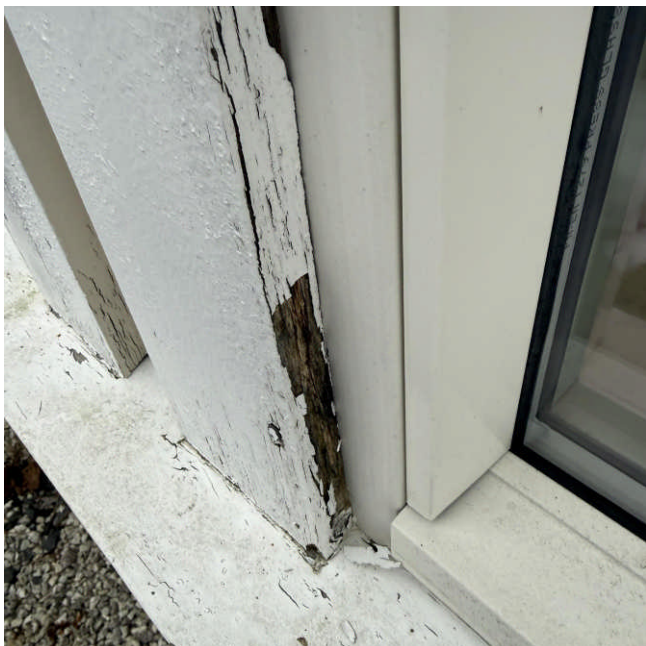
Råteskadene medfører svekket materialstyrke og redusert levetid for de berørte bygningsdelene.

Dersom skadene ikke utbedres, kan dette føre til ytterligere nedbrytning, økt fuktopptak og mulig behov for mer omfattende utskifting av kledning og tilstøtende konstruksjoner på et senere tidspunkt.

Råte i belistning

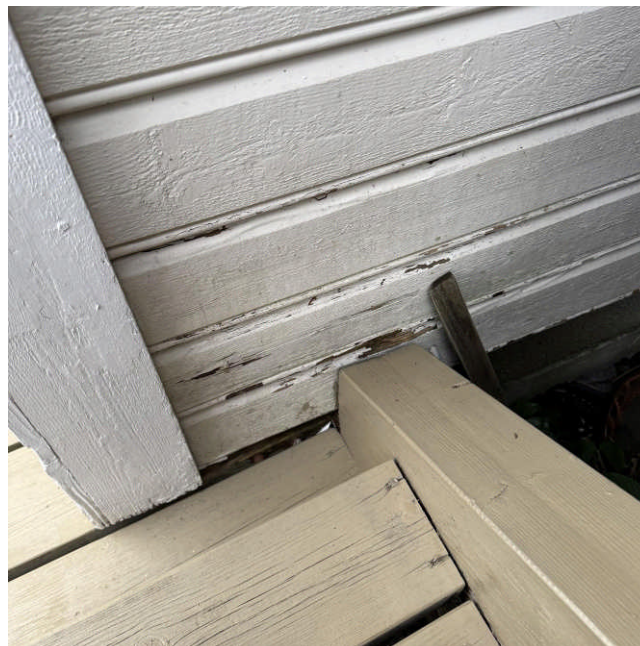
Råte i kledning teknisk bod

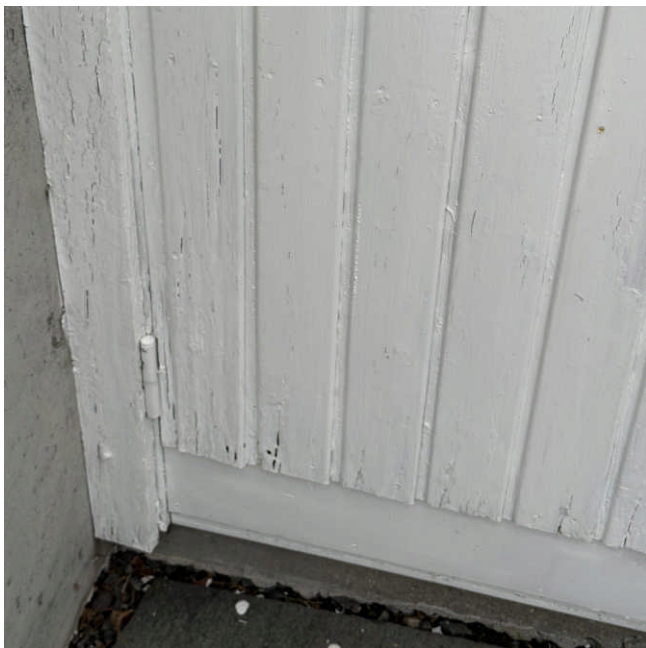
Manglende montering av beslag og fuktbelastning over tid.

Råte i boddør til teknisk bod.

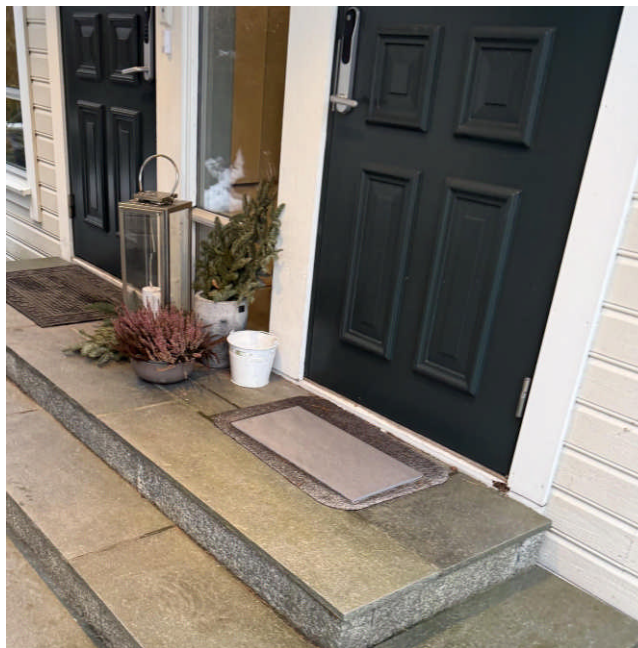
Manglende beslag og råte i bord under dør til vaskerom.

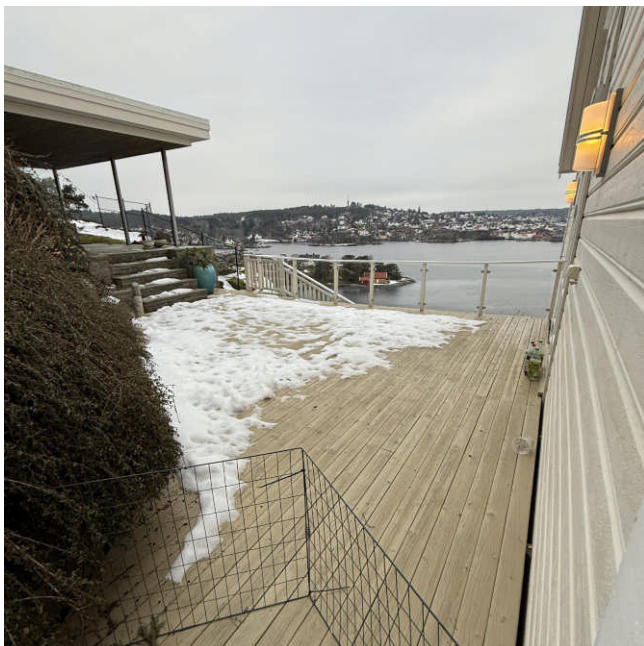
Snø på deler av terrassen

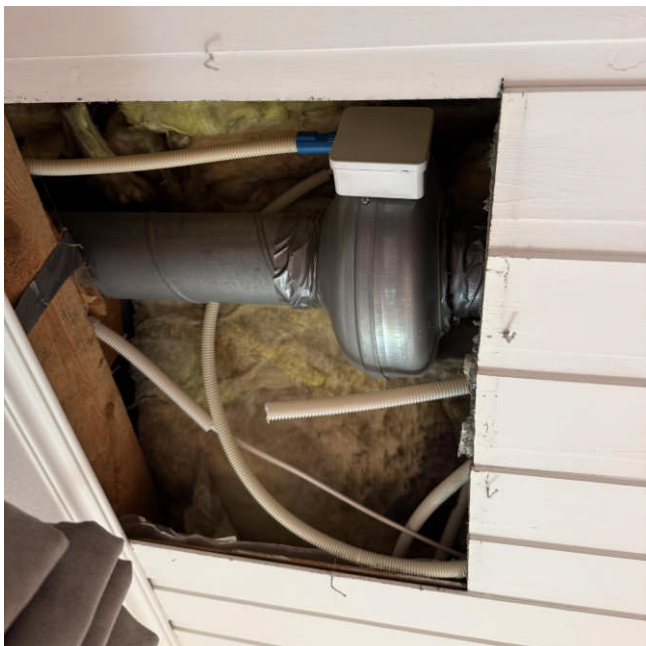
Luke til øverloft

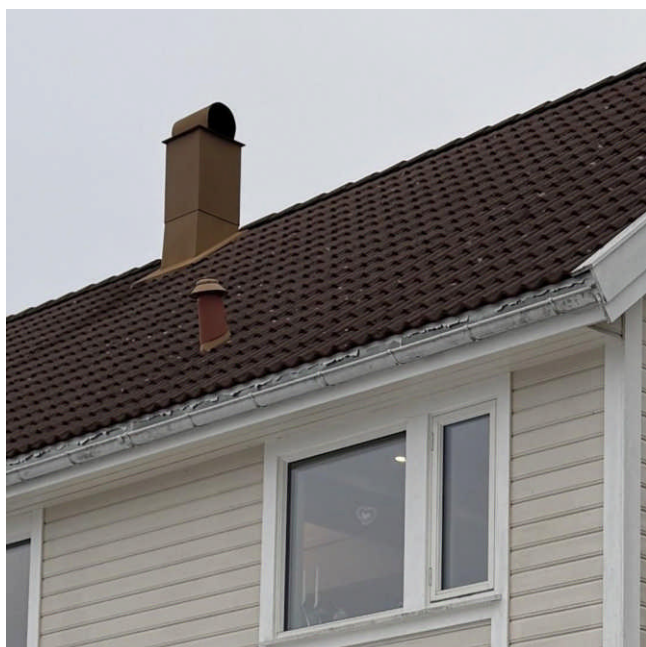
Økt risiko for korrosjon og redusert levetid.

Flassing på takfotbeslag

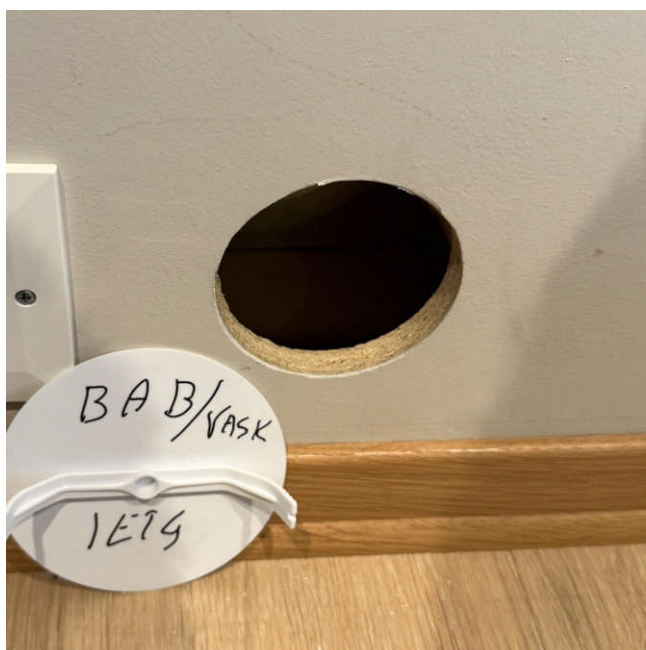
Hulltaking er utført i garderobeskap på soverom nord, på vegg mot øst i underetasjen, uten funn av fukt.

Hulltaking

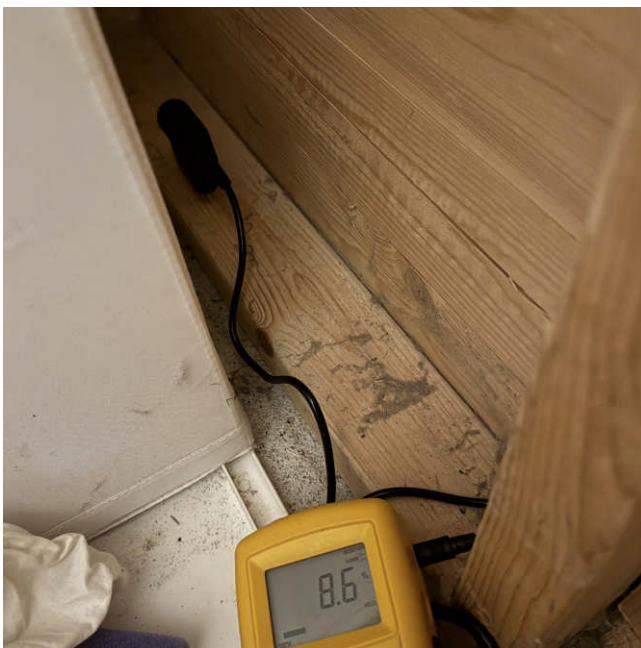
Det ble ikke registrert forhøyede fuktverdier verken i tilliggende konstruksjoner eller på badet.

Måling ble utført i svillen i veggen bak dusjkabinettet via skap i gang.

Fuktmåling i vegg bak dusjkabinett i skap i gang.

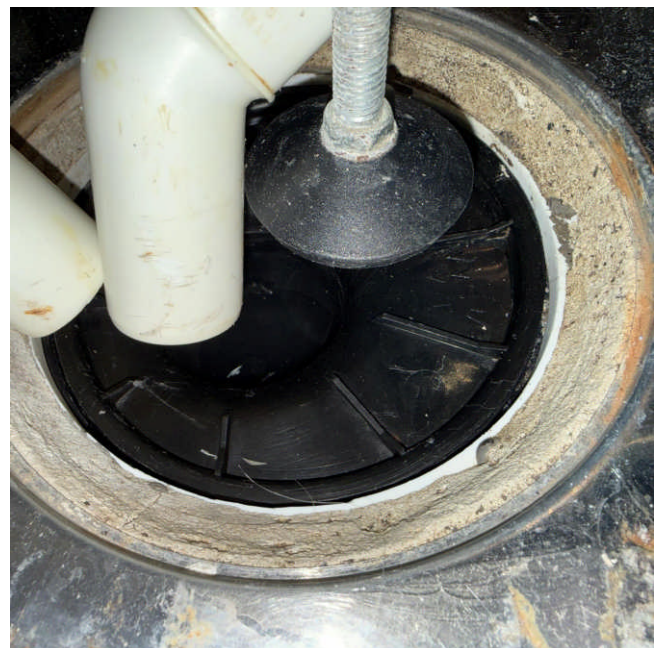
Motfallet kan medføre vannansamling i området under badekaret og redusert evne til å lede vann effektivt til sluket, noe som gir økt risiko for fuktskader over tid.

Sluk under badekar

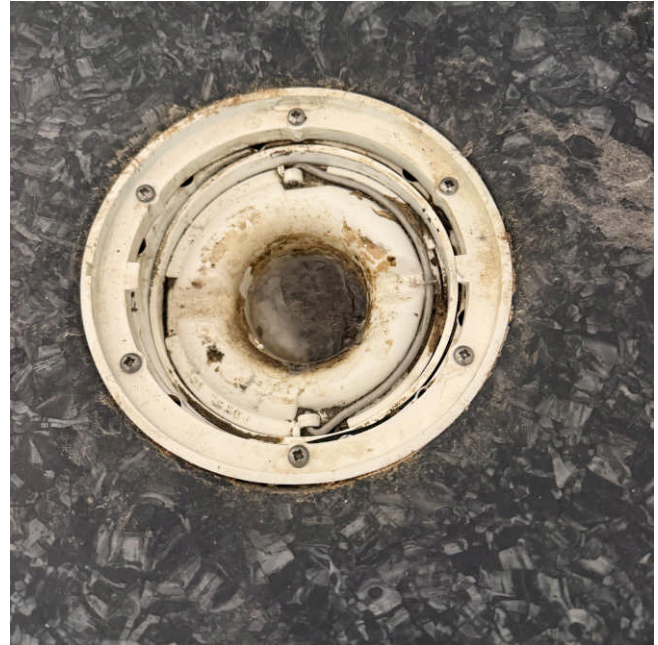
Kontroll er utført i tilliggende konstruksjoner og i selve rommet, og det ble ikke målt fukt ved befaringen.

Sluk under dusjkabinett

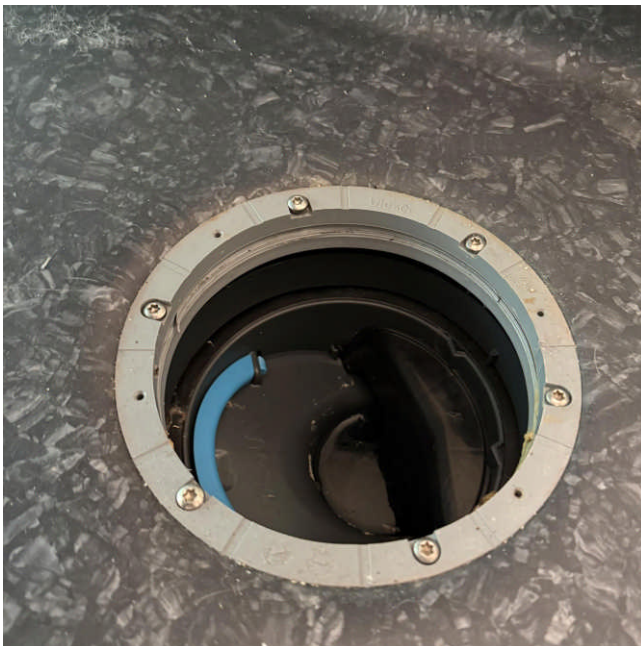
Sluk i rommet

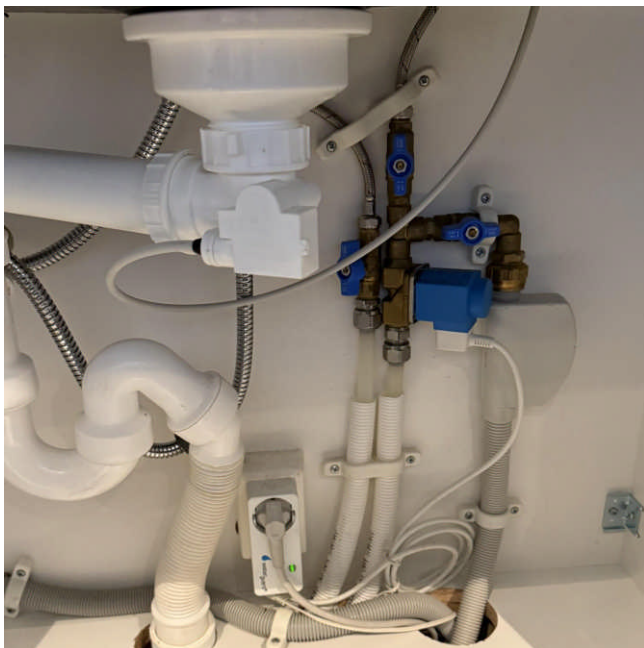
Fravær av muffe kan medføre at lekkasjevann ikke ledes korrekt til fordelerskap eller sluk, noe som øker risikoen for vannskader i omkringliggende konstruksjoner.

Rør i rør mangler muffe

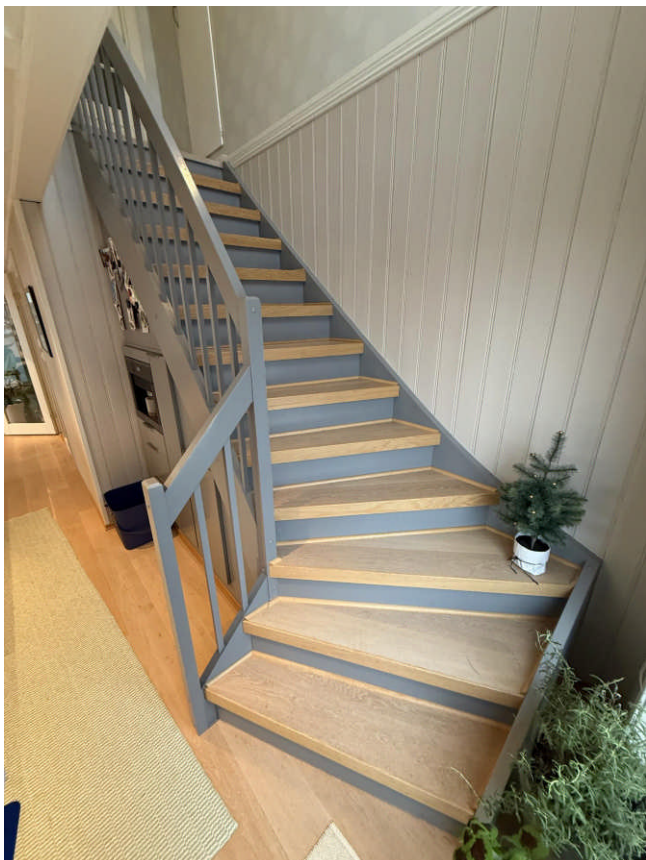
Økt risiko for fallskader ved bruk.

Trapp fra 1 etasje til 2 etasje

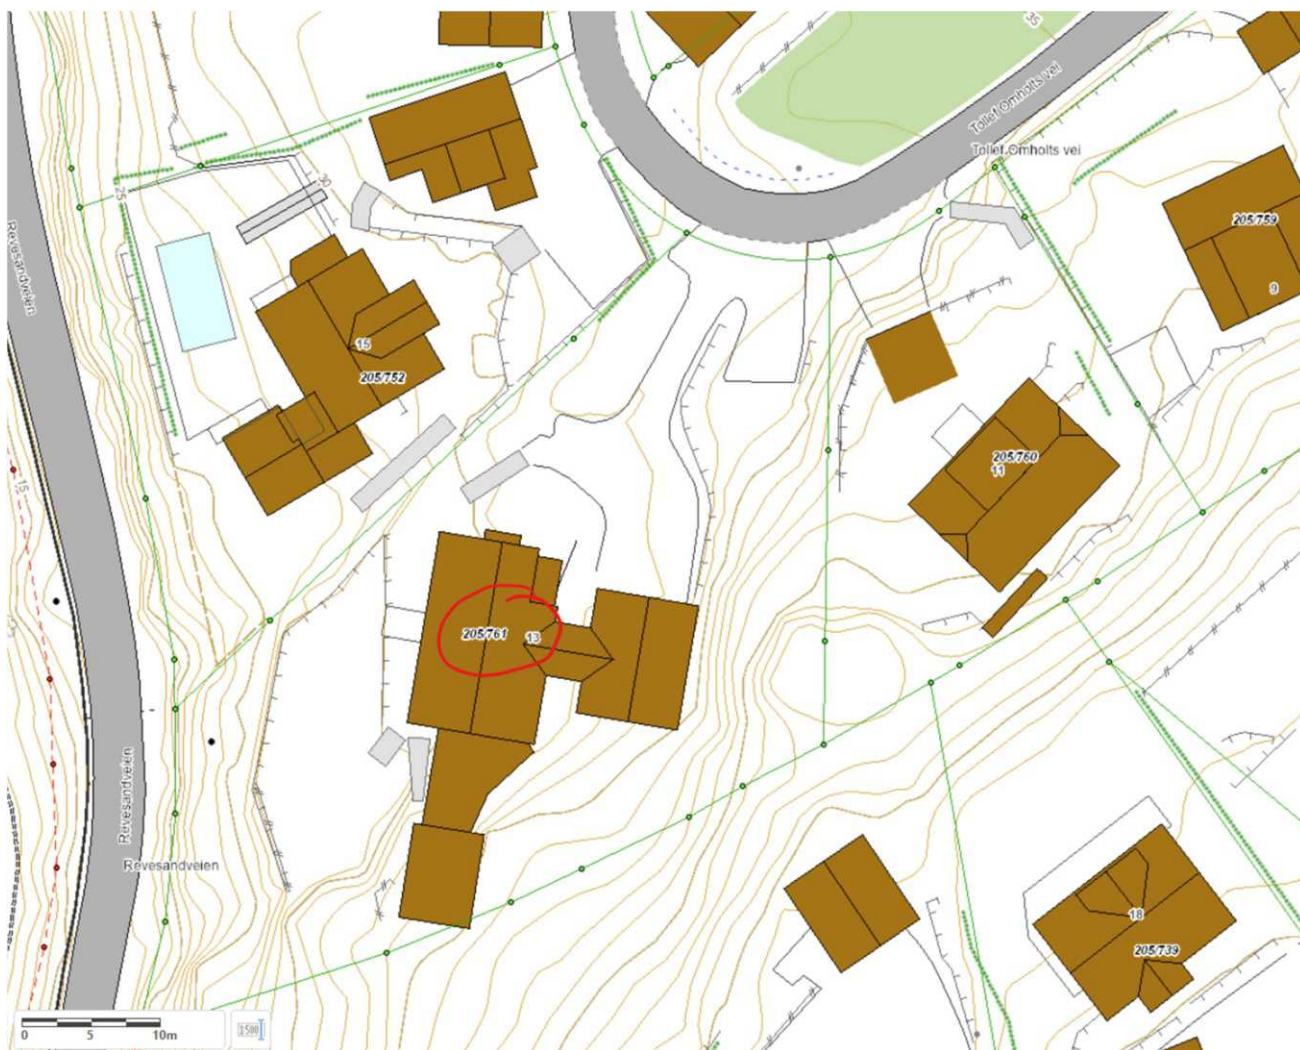
Figur 1 - Situasjonsplan

Det ble under ombygningsarbeider i 2017 oppdaget skjevheter i boligen samt noe oppsprekking i gulv på grunn. Stærk & Co as ble kontaktet for å gjøre en vurdering av årsak og risiko for videre utvikling.

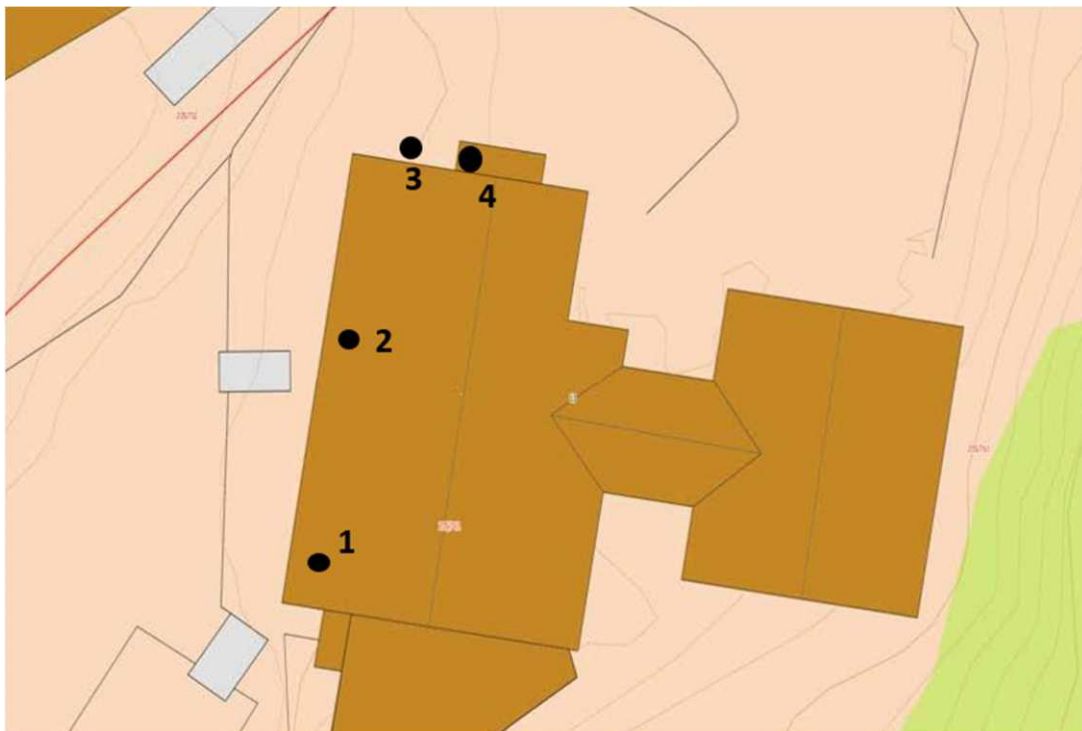
Det ble etablert 4 målepunkter (setningsbolter) i boligens grunnmur som vist i figur 3. Høyden på setningsboltene ble målt ift. referansepunkter etablert i fast berg.

Figur 3 - Plassering av målepunkter i grunnmur
