ANKERVEIEN 91

Tilstandsrapport

# Ankerveien 91, 0766 OSLO

Selveier enebolig på selveiertomt, bygget i 1961

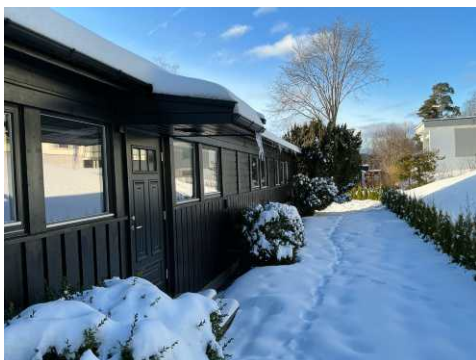
Taktekkingen er av takpapp eller liknende. Taket er besiktiget fra bakkenivå. Siden taket (takkonstruksjon, taktekking og skorstein) kun er observert fra bakkenivå, er vurderingen begrenset av dette. Det er ikke sikkerhetsmessig forsvarlig å bevege seg oppover ut på taket eller observere fra stige d bakke og tak var tildekket av snø. Selv om det ikke er avdekket skader under befaringen, betyr ikke dette at det ikke foreligger skader som en besiktigelse på taket kan avdekke. Vær oppmerksom på denne risikoen. En undersøkelse av taket kan utføres av en fagperson under tilstrekkelige sikkerhetsforhold.

- Det må gjennomføres ytterligere undersøkelser.

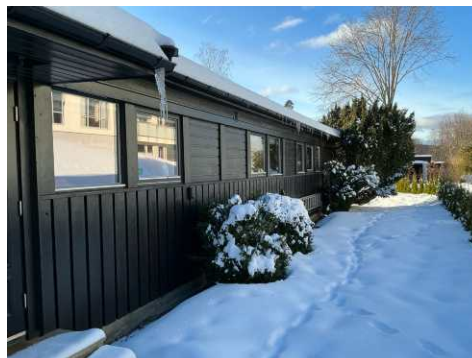
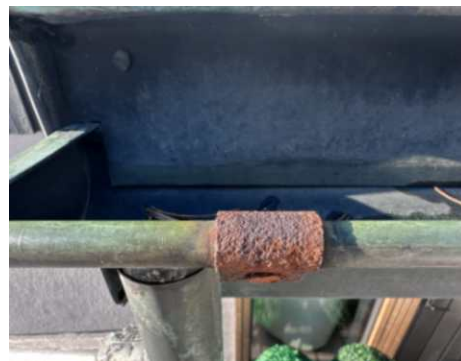
### TG 2 Nedløp og beslag

Renner, nedløp og beslag av stål.

Det mangler nedløp ved takutstikk over entrédør i 1.etg. Rustdannelse på innfesting av takrenne over entrédør til kjeller. Det er ikke montert beslag til skyvedør i 2.etg.

Takvann bør ledes tilstrekkelig bort fra bygningen for å unngå en for høy vannbelastning mot boligen som kan føre til fuktproblem i boligen.

Avflassing og rust er kosmetisk, mangel av vedlikehold vil redusere levetiden og funksjonen av bygningsdelen.

Det anbefales et beslag til skyvedør, fare for fukttrentrenging.

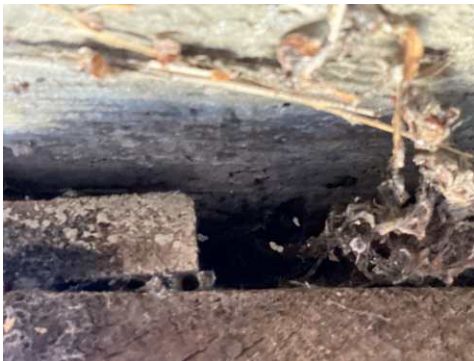
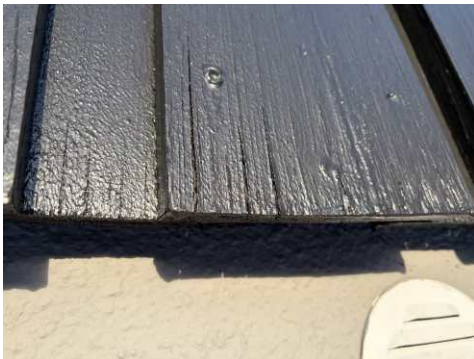
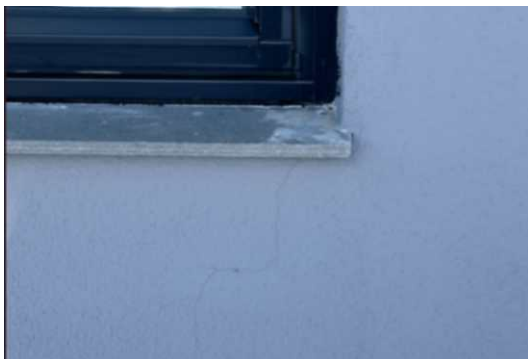
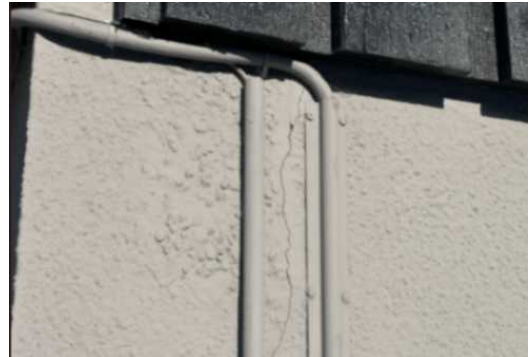
### TG 2 Veggkonstruksjon

Veggene har murvegger i kjeller og bindingsverkskonstruksjon fra byggeår. Fasade har pussede murplater og stående og liggende bordkledning.

Det er stedvis manglende lusing/musebånd i nedre kant av konstruksjon, en mus trenger kun 6-7 mm. for å komme seg inn. Stedvis riss i puss.

- Uten tilstrekkelig lufting bak bordkledningen kan fuktighet som trenger inn bak bordene eller gjennom veggen innenfra ikke tørke opp. Dette skaper ideelle forhold for råtesopp og muggvekst.
- Lokal utbedring/utskiftning bør utføres.

Tørkesprekker oppstår når treverket tørker ut, spesielt etter mye sol og varme, og er særlig synlig på mørke, malte fasader. Tørkesprekker er hovedsakelig et estetisk problem, men kan på sikt gi inngang for fukt. Bør utbedres.

Musebånd/lusing må etableres for å unngå adkomst for skadedyr i konstruksjonen som kan påføre skader i boligen. En nærmere kontroll anbefales.

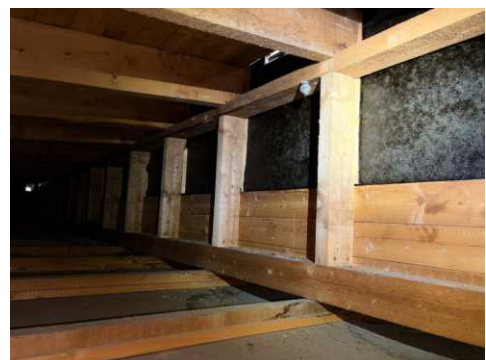
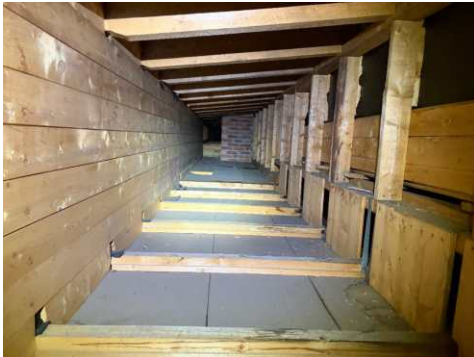
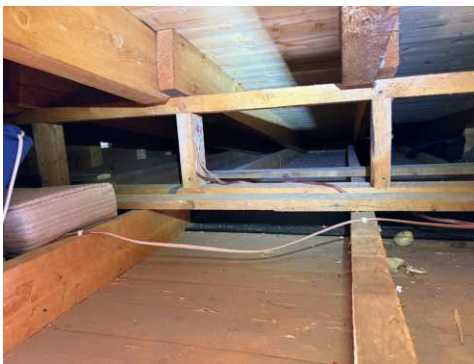
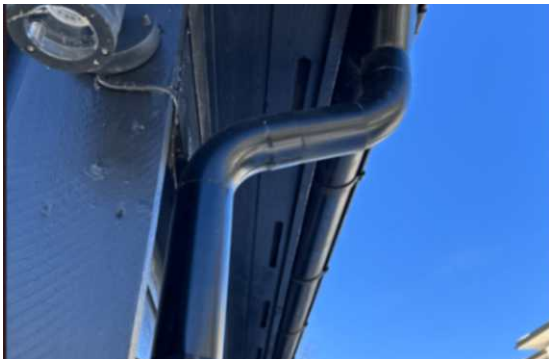
## TG 2 Takkonstruksjon/Loft

- Det er begrenset/dårlig ventilering av takkonstruksjonen. Eldre fuktmerke på sperre, ingen for høy fukt ble registrert på befaringsdagen. Spor etter veps på loft.

Begrenset ventilasjon i undertaket kan føre til opphopning av fuktighet, noe som gir grobunn for soppvekst og dårlig innemiljø, ventileringen bør utbedres.

En nærmere kontroll av områder med fuktmerker anbefales for å unngå ytterligere fuktinntrengning og skader.

Konstruksjonen bør sikres mot veps og liknende. En nærmere kontroll anbefales.

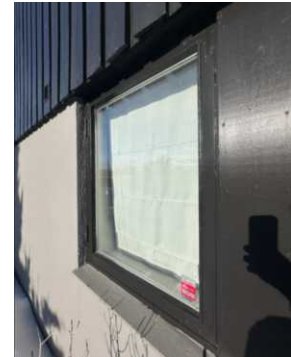
## TG 2 Vinduer

Bygningen har malte trevinduer med 2-lags glass i kjelleretasjen fra byggeår og ukjent årstall.

- Karmene i vinduer er slitte og det er sprekker i treverket.

Vinduene er i hovedsak fra byggetiden, og har normal slitasje med hensyn til alder. På sikt må man kunne forvente behov for oppgraderinger og vedlikehold med hensyn til alder og forventet normal levetid.

- Det må foretas lokal utbedring.

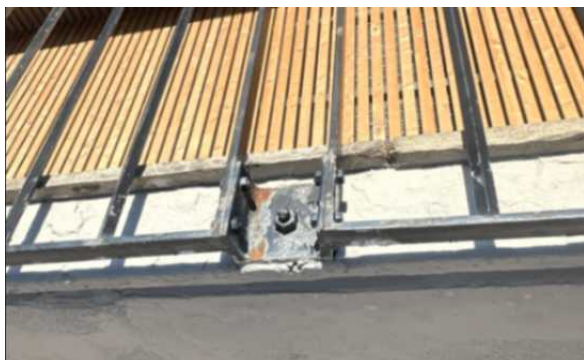
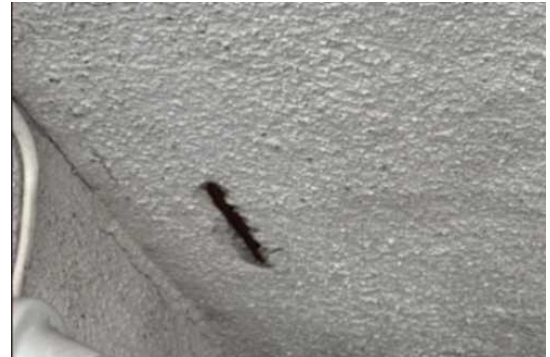
## TG 2 Balkonger, terrasser og rom under balkonger

Betongveranda, teken med skifer og adkomst i fra stue og hage på ca. 34 m<sup>2</sup>.

Noe bom under skifer og sprekkdannelse i fuger.

Synlig rustdannelse på armeringsjern på underside av konstruksjonen og rekkverk.

Skifer med bom og sprekker i fuger bør utbedres for å forhindre ytterligere skader, nærmere kontroll av eksakt antall bør utføres. Rustdannelse bør utbedres og overflatebehandles for å forhindre ytterligere skader.

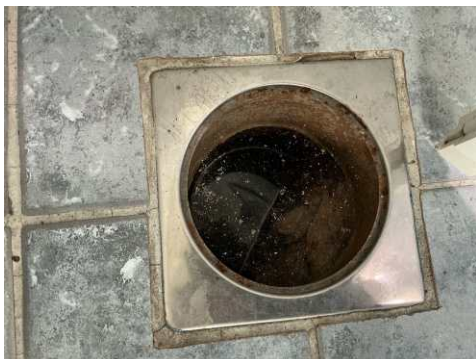
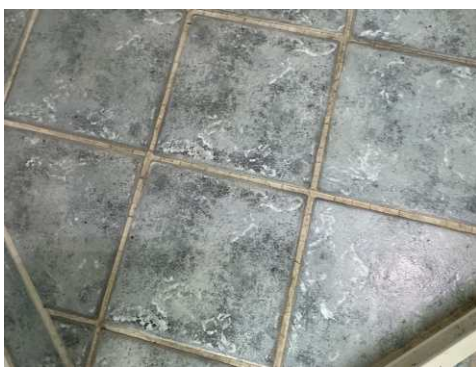
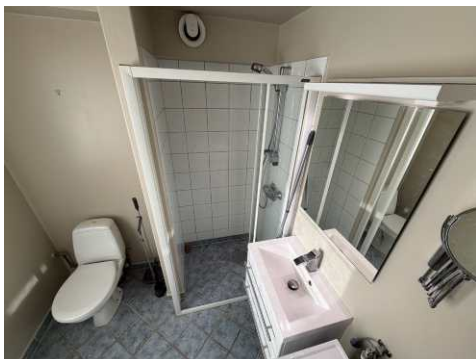
## KJELLER > BAD/VASKEROM HYBEL 1

Med bakgrunn i at badet er av eldre dato og har sluk av eldre dato må badet påregnes oppgradert i tiden som kommer, dette med bakgrunn i at eldre sluk uten klemring/synlig klemring erfaringsmessig er mer utsatt for lekkasjer i overgang eventuell membran til sluk i tillegg til at sluken i seg selv er over forventet levealder.

Rustdannelser i sluk og ingen tegn til membran.

Sprekkdannelser i fuger i våtsone og bom i flis.

Ingen adkomst for lekkasjevann til sluk grunnet dusjvegg/dør.

- Manglende oppgradering av våtrommet medfører høy risiko for at konstruksjonene ikke vil tåle vanlig bruk av vann eller lekkasjer. Selv om det er dusjkabinett, er det fortsatt en betydelig risiko for at våtrommets konstruksjoner ikke tåler lekkasjer. Dette kan føre til fuktskader på tilstøtende konstruksjoner.

Rommet bør utbedres for å føre våtrommet opp til dagens krav og minimere faren for fuktskader i konstruksjonen og tilstøtende konstruksjoner.

**Kostnadsestimat: 200 000 - 500 000**

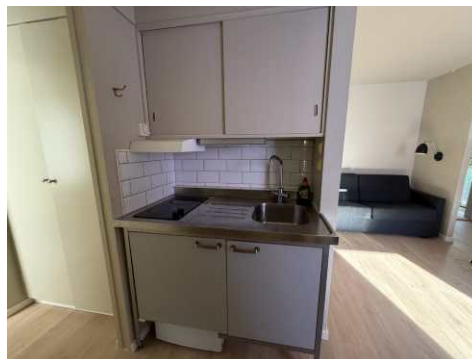
## KJØKKEN

- Det er påvist skader på overflater/kjøkkeninnredning utover normal slitasjegrad.
- Kjøkkeninnredningen er av eldre dato, og den mangler bruksfunksjoner/løsninger som er forventet på et kjøkken.

Rommet fungerer med dagens tilstand, men rommet har behov for utbedringer/oppgradering. Med tanke på lekkasjesikring og bruk av komfyrvakt bør dette installeres.

- Det må påregnes lokal utbedring/utskifting.
