**SILKEDALEN 114**

# Tilstandsrapport

Fritidsbolig

Silkedalen 114, 3864 RAULAND

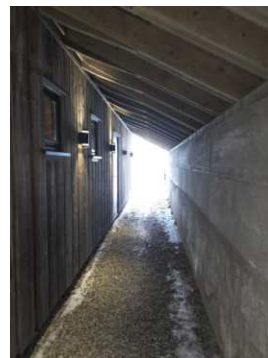
Fritidsboligen har etablert overbygget svalegang mellom garasje, anneks og entre. Bærevegg i betong med plassbygget saltak tekket med torv. Grunn består av gruset areal.

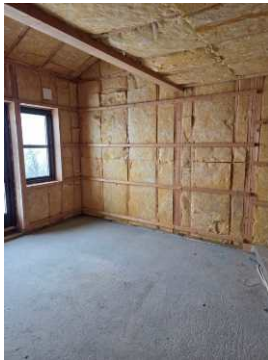
Uinnredet anneks

Tilbygget anneks med kun isolert yttervegg og himlinger.

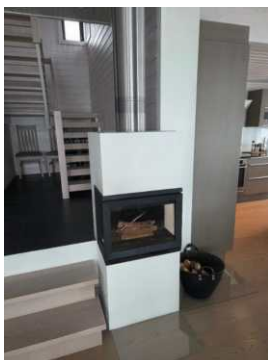
Fritidsboligen har etablert isolert stålpipes med peis med innsats etablert i stue. Pipe og ildsted har forskriftsmessig avstand til brennbart trevirke.

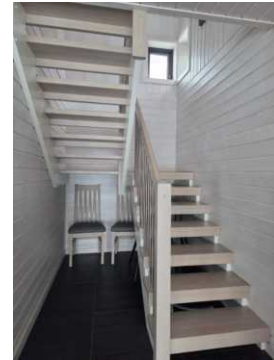
Trapp mellom etasjer i malt trevirke. Eik trinn. Rekkverk i malt trevirke. Trapp fyller sin funksjon.

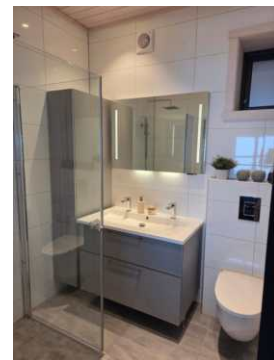
### 1.ETASJE > BAD

Bad i 1.etg. har etablert fliser på vegg og gulvflater. Det er etablert veggmontert toalett, innredning med heldekkende servant med ett-hånds armatur og dusjnise i fliser til baderom. Ventilasjon består av el-ventil i vegg. Gulv har fall til sluk. Sluk består av plastsluk med klemring. Dokumentasjon på utført våtromsarbeider er ikke fremlagt.

Bad har våtsone mot yttervegg. Hulltagning er ikke mulig. Ved bruk av fuktindikator ble ingen unormale fuktverdier målt i våtsoner.

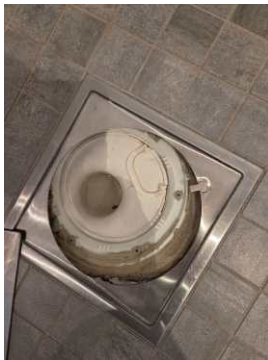
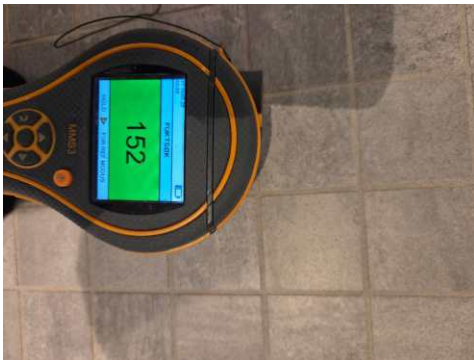
Utførelsen vedrørende tettedetaljer i rørgjennomføring i gulv i dusj og innredning er usikker. Membran kan ikke verifiseres. Om mulig innhent dokumentasjon.

Synlig mansjett i sluk.

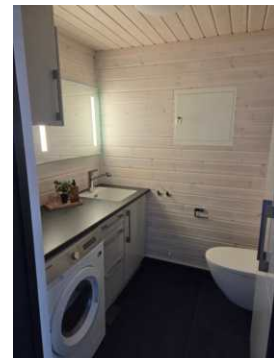
## 1.ETASJE > VASKEROM

Gulv har fall til sluk. Sluk består av plastsluk med klemring. Dokumentasjon på utført våtromsarbeider er ikke fremlagt.

Vaskerom har våtsone mot yttervegg. Hulltagning er ikke mulig. Ved bruk av fuktindikator ble ingen unormale fuktverdier målt i våtsoner.

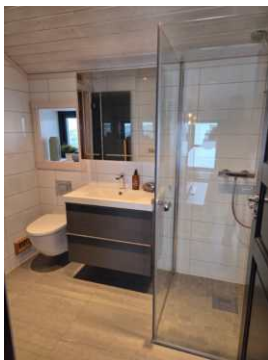
## 2.ETASJE > BAD

Bad i 2.etg. har etablert fliser på vegg og gulvflater. Det er etablert veggmontert toalett, innredning med heldekkende servant med ett-hånds armatur og dusjnise i fliser til baderom. Ventilasjon består av el-ventil i vegg.

Gulv har fall til sluk. Sluk består av plastsluk med klemring. Dokumentasjon på utført våtromsarbeider er ikke fremlagt.

Ved bruk av fuktmåler ved hulltagning ble ingen fuktverdier målt. Trevirke er tørt. Det har også blitt foretatt fuktmålinger i våtsoner i dusjnise med fuktindikator. Ingen unormale fuktverdier ble målt.

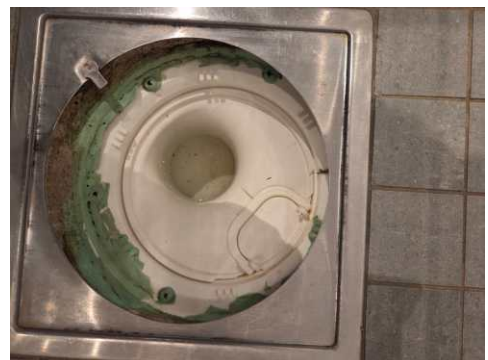
#### Vurdering av avvik:

- Det må innhentes dokumentasjon.

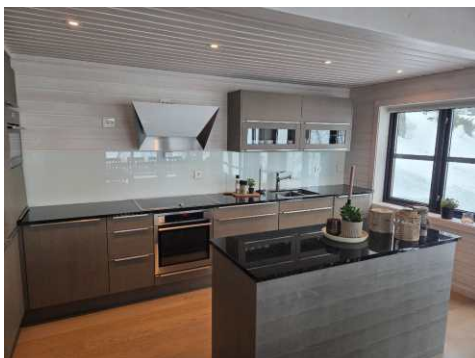
Fritidsboligens kjøkkeninnredning består av slette dør og skuffronter MDF type Sigdal kjøkken med kjøkken øy. Benkeplate i granitt/stein med benkebeslag i stål. Ventilator ført ut i yttervegg. Integrerte hvitevarer. Waterguard i kjøkkenbenk.

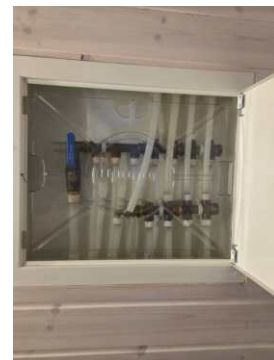
Avløpsrør er i plast. Hovedvannrør fra kommunalt nett er i plast. Innvendige synlige avløpsrør er i plast. Innvendige synlige vannrør er rør i rør system. Rørskjap etablert i vaskerom. Innlagt vann og avløp til tilbygget anneks.
