**SILKEDALEN 114**

# Tilstandsrapport

Fritidsbolig

Silkedalen 114, 3864 RAULAND

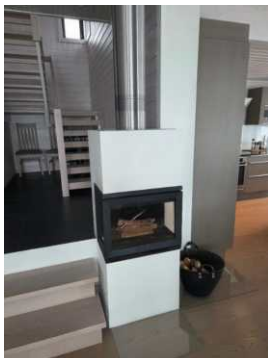
Fritidsboligen har etablert isolert stålpipes med peis med innsats etablert i stue. Pipe og ildsted har forskriftsmessig avstand til brennbart trevirke.

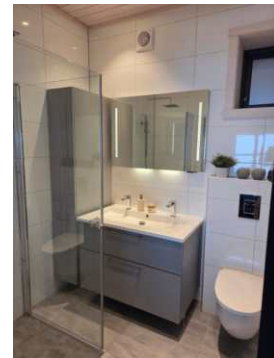
Bad i 1.etg. har etablert fliser på vegg og gulvflater. Det er etablert veggmontert toalett, innredning med heldekkende servant med ett-hånds armatur og dusjnise i fliser til baderom. Ventilasjon består av el-ventil i vegg. Gulv har fall til sluk. Sluk består av plastsluk med klemring. Dokumentasjon på utført våtromsarbeider er ikke fremlagt.
