# Sunndalsvegen 1355

## 7340 OPPDAL

### Tilstandsrapport

### Eierskifte

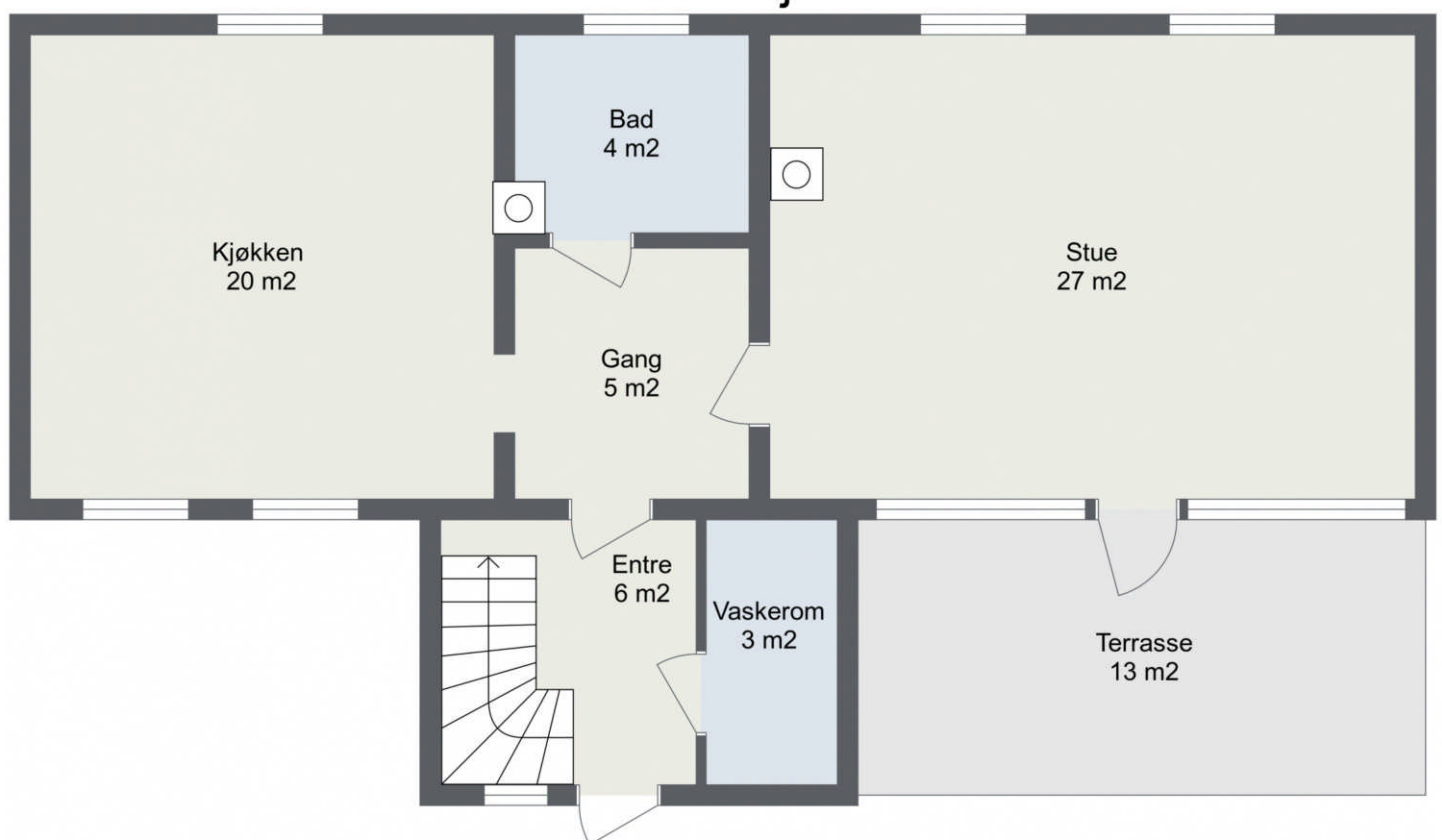
## 1. Etasje

Dette er ikke en plantegning i målestokk, men en skisse for å vise arealdisponeringen i boligen. Rom arealene på tegningen er ca. nettoareal, og må ikke forveksles med boligens totale bruksareal (BRA).

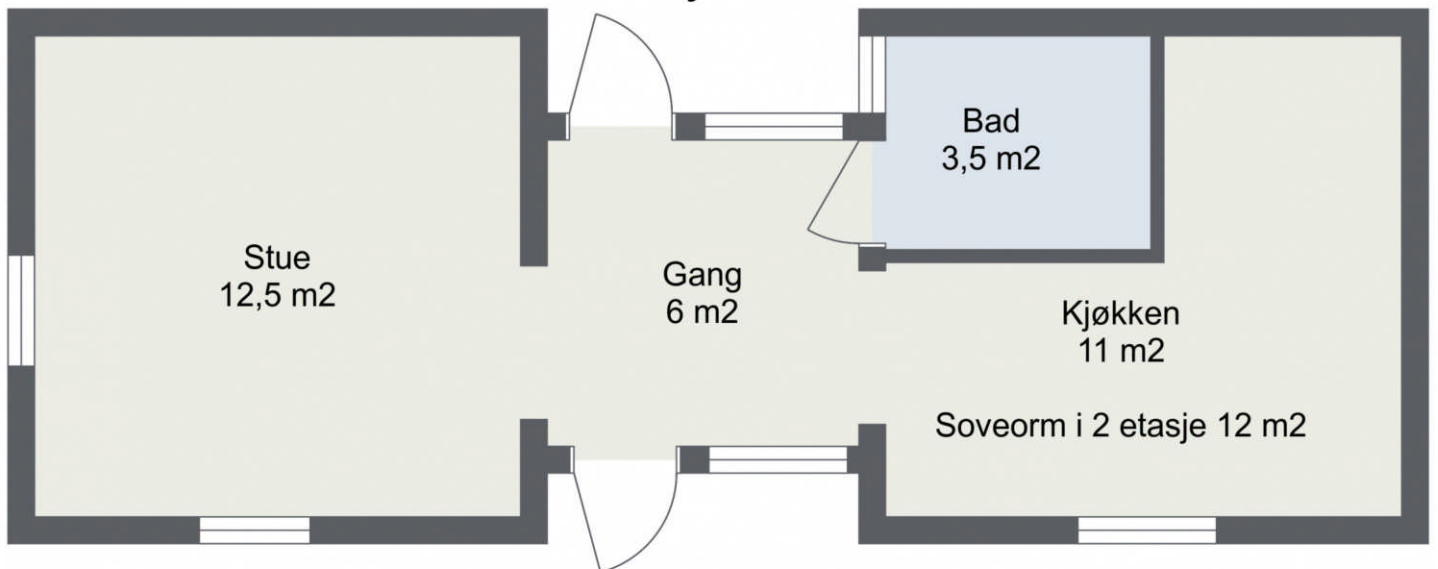
### 1. Etasje anneks

Dette er ikke en plantegning i målestokk, men en skisse for å vise arealdisponeringen i boligen. Rom arealene på tegningen er ca. nettoareal, og må ikke forveksles med boligens totale bruksareal (BRA).

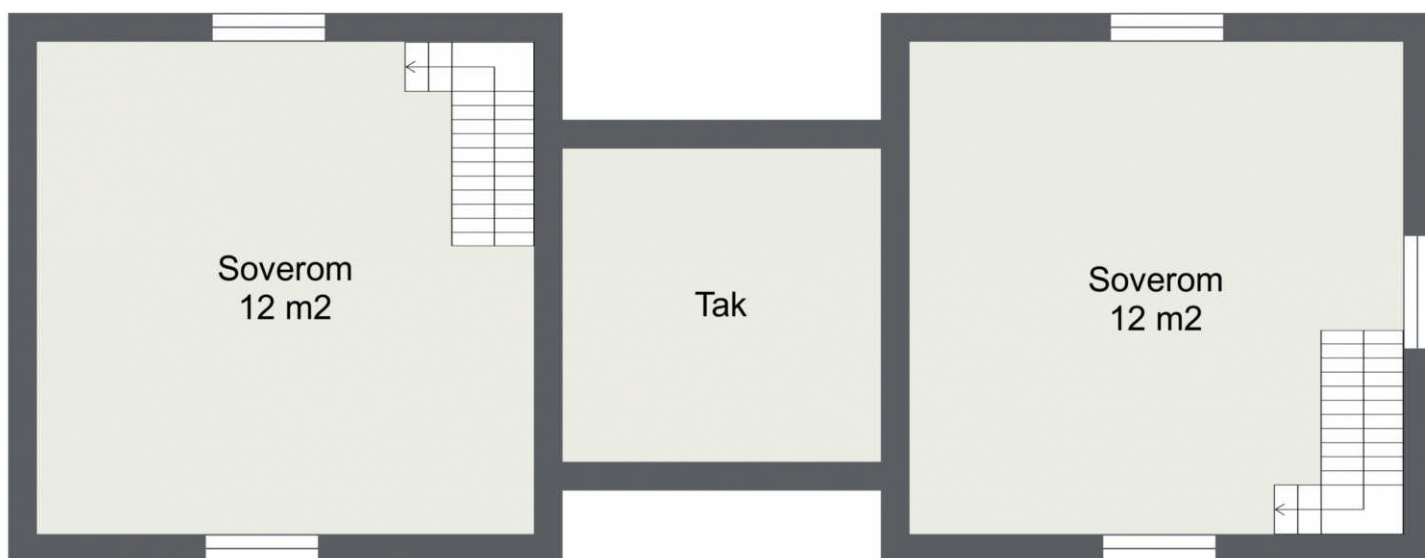
## Loft Anneks

Dette er ikke en plantegning i målestokk, men en skisse for å vise arealdisponeringen i boligen. Rom arealene på tegningen er ca. nettoareal, og må ikke forveksles med boligens totale bruksareal (BRA).
