**GODSET 3**

Tilstandsrapport

# Godset 3, 1518 MOSS

Selveierleilighet på selveiertomt, bygget i 2018

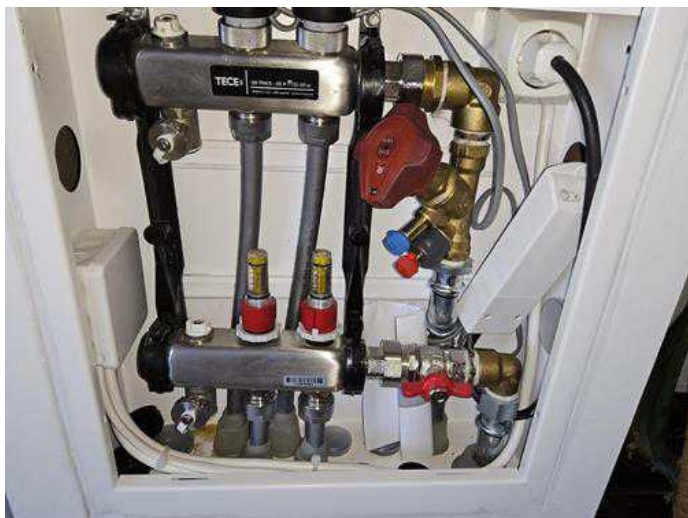
Tekniske anlegg, VVS anlegg (Sjekkpunkter utover det som er inkludert i andre rom) - [Fordelerskap vannbåren varme 5. Etasje ]

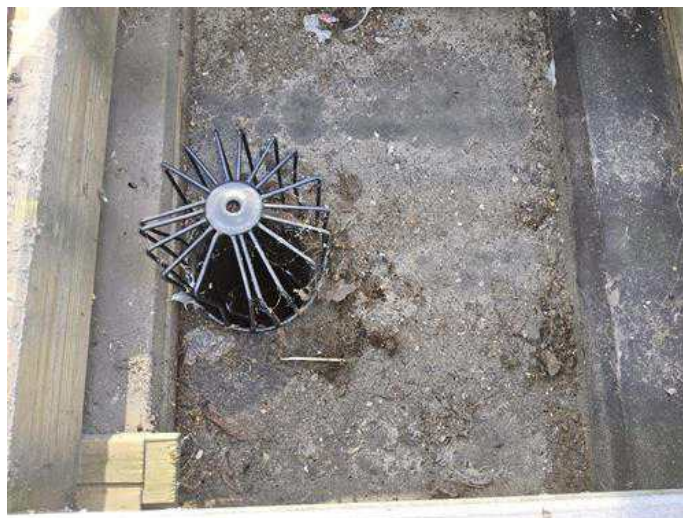
Balkonger, terrasser, veranda etc - [Sluk takterrasse ]

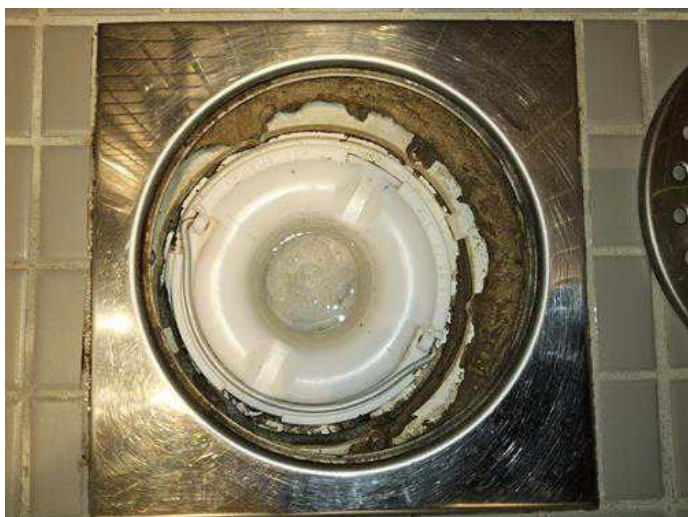
| | Fallforhold (gulv) | Nivåforskjell fra døråpning på topp overflate gulv og til hovedsluk er på tilfeldig sted målt til ca. 29 mm. Dette er vurdert til å være tilfredsstillende mht lekkasjesikkerhet. |

Avløpsrør (ink. sluk) - [Sluk bad]

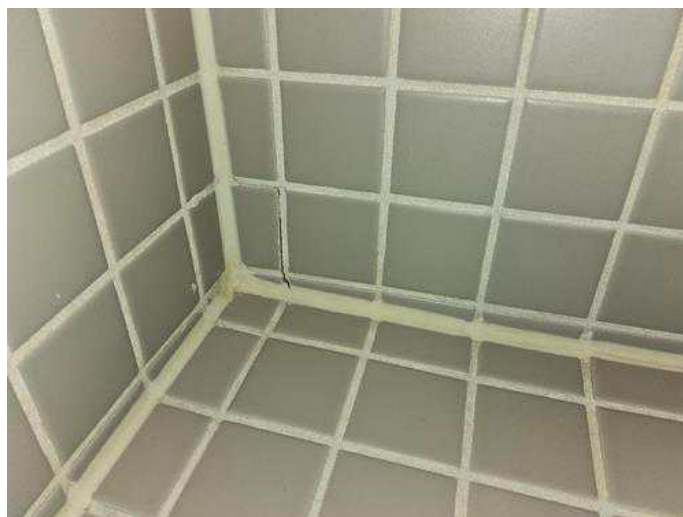
| | Overflater vegger | Det er registrert sprek/riss i flisfuge i dusjsonen. Eksakt årsak er ikke kjent. Det er ikke kjent om det er skader/svekkelser videre inn i membranen. Det er kun utført lokalt fuktsøk i dusjsonen. |
| | Fukt i tiliggende konstruksjoner | Hulltaking og fuktmåling fra tilstøtende rom er ikke utført grunnet teknisk installasjon/vannrør i vegg mot våtsonen. Det er derfor utført et overflatesøk med fuktindikasjonsinstrument. Instrumentet viser utslag i området ved sprek/riss i dusjsonen som ikke helt kan utelukke at det er fukt i veggen/etasjeskilleren. Lokal utbedring kan vurderes. |

Overflater vegger - [Sprekk/riss flisfuge dusjsone]

Fuge i dusj sone har TG 2. Denne vil bli utbedret før overtakelse av godkjent firma

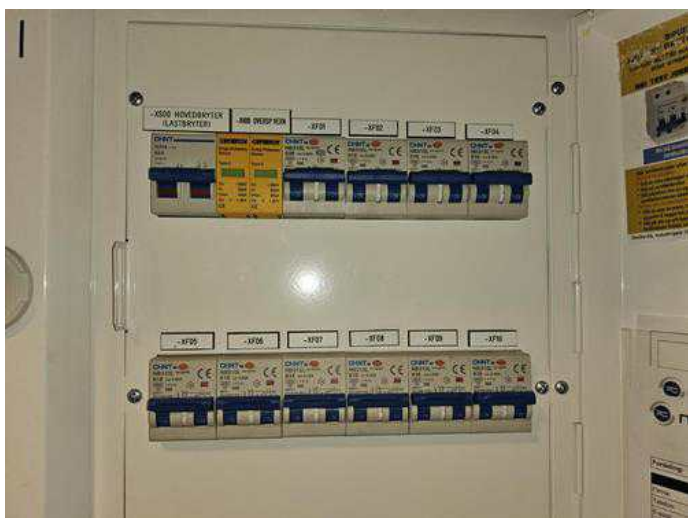
Det er gjennomført en forenklet vurdering av det elektriske anlegget, uten at det er registrert åpenbare avvik. Med bakgrunn i at det ikke har vært utført el-tilsyn/utvidet el-kontroll av boligen i løpet av de siste fem år, anbefales det på et generelt grunnlag at dette gjennomføres.

Elektrisk anlegg - [Sikringsskap ]

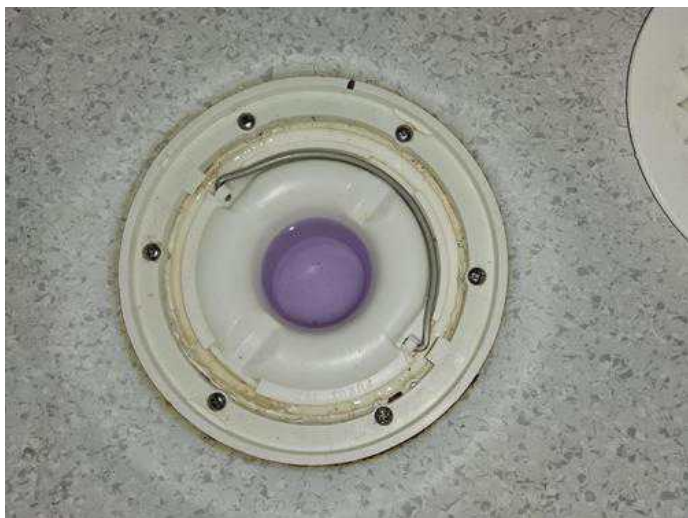
*Avløpsrør (ink. sluk) - [Sluk vaskerom/teknisk bod]*

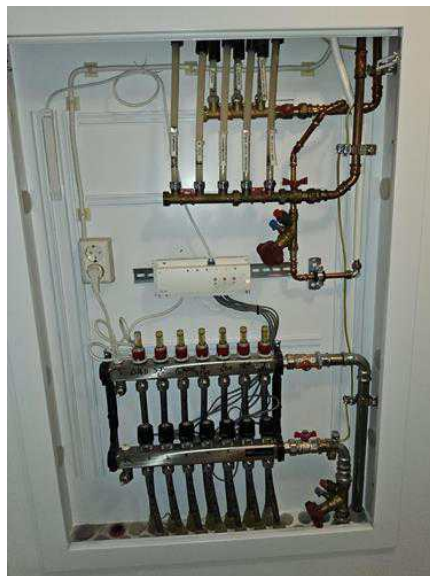
*Tekniske anlegg, VVS anlegg (Sjekkpunkter utover det som er inkludert i andre rom) - [Fordeleskap vaskerom/teknisk bod]*
