Tilstandsrapport

Enebolig

Asser Jåttens vei 21, 4020 STAVANGER

Foretak: Rogatakst AS

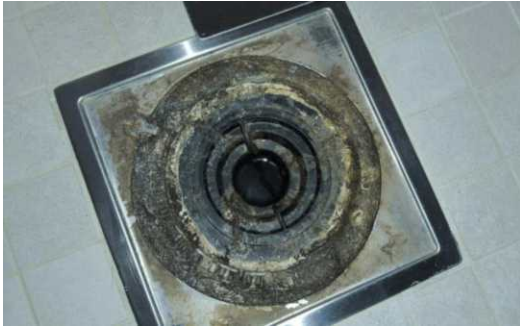
### 1. ETASJE > BAD

Badet har et plastsluk i dusjsonen.  
Det er synlig membran klemmt i sluket via klemring.

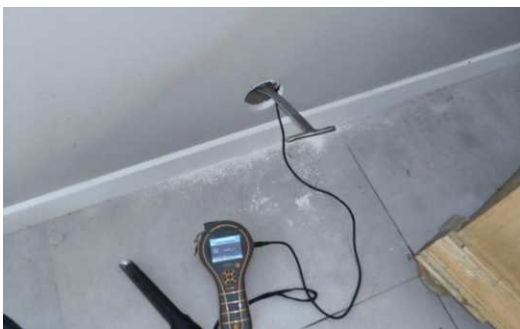
## 1. ETASJE > BAD

Hulltaking er foretatt uten å påvise unormale forhold.  
Det er tatt hull fra gangen og inn mot dusjsonen.

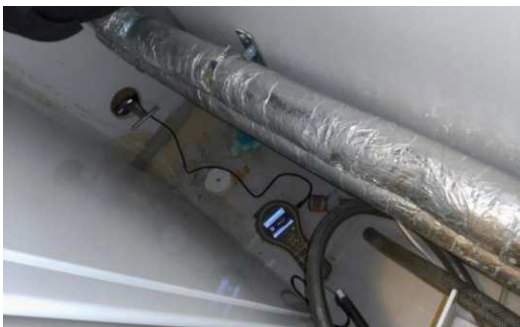
## 1. ETASJE > BAD/VASKEROM

Hulltaking er foretatt uten å påvise unormale forhold. Det er tatt hull fra teknisk rom og inn mot dusjsonen.

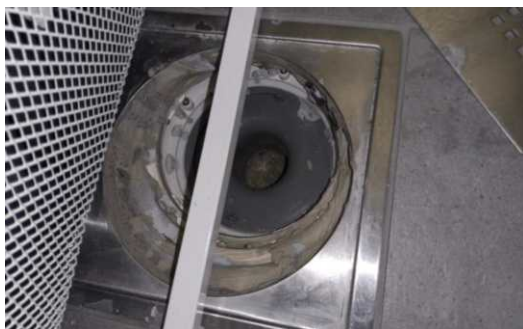
## 2. ETASJE > BAD/VASKEROM

- Det er påvist avvik i fallforhold til sluk i forhold til krav i forskrift på byggetidspunktet.

Det er ikke synlig membran i purussluket grunnet type sluk.

Sluket under badekaret er ikke undersøkt da badekaret er fuget fast.

For å lukke avviket må korrekt fallforhold etableres, slik at vann ledes til sluk, og vann ikke blir liggende igjen på gulvet. Dette er ikke økonomisk forsvarlig før rommet renoveres.

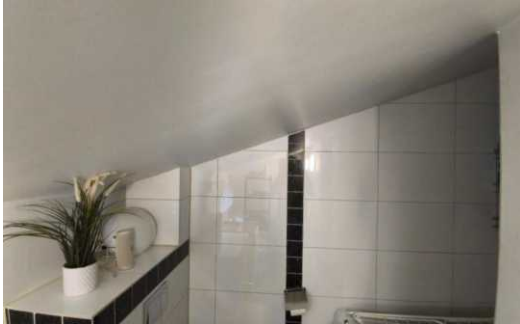
- Det er avvik:

For å lukke avviket må det etableres en membran her, iht. krav fra etableringsår. Dette vil sørge for at overflatene tåler vannsprut over tid, iht. krav.

Kostnadsestimat: Under 20 000

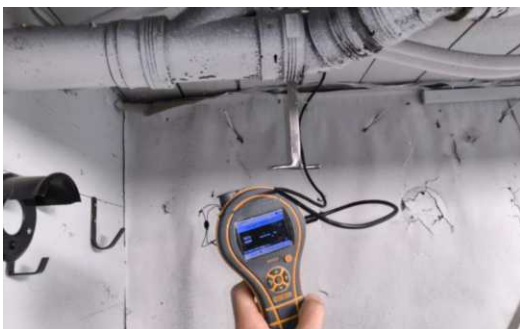
## 2. ETASJE > BAD

Hulltaking er foretatt uten å påvise unormale forhold.  
Det er sjekket for fukt via luke/glipe fra boden under, og opp mot sluket.
