**VARDEN 311**

Tilstandsrapport

## Varden 311, 2634 FÅVANG

Selveier fritidsbolig på selveiertomt, bygget i 2018

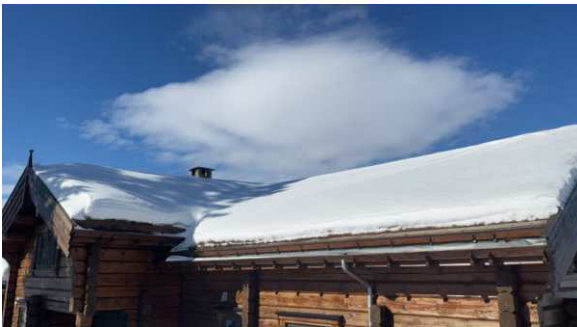
Tak

Taktekkingen er av torv. Taket er besiktiget fra bakkenivå. Tekkingen er vurdert på alder og materiale grunnet snø.

På torvtak er det begrensede muligheter for å vurdere eventuelle skader på tekkingen, vær oppmerksom på denne risikoen.

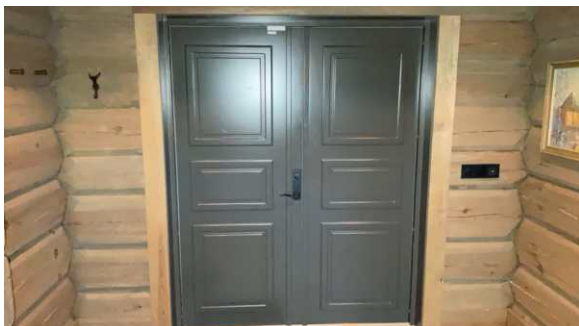
Ytterdør.

Bygningen har malt to fløyet hovedytterdør og malt balkongdør i tre med stort glassfelt.

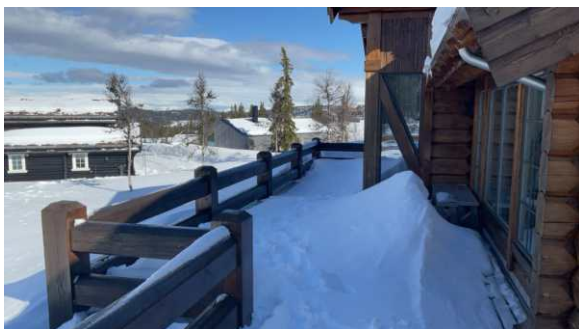
Terrasse.

Terrasse på mark med bjelkelag og terrassebord. Rakkverk med grove tømmer søyler.

Balkong/terrasse var snødekt ved befaring og er vurdert på alder og materiale. Det anbefales nærmere undersøkelser ved snøfritt.

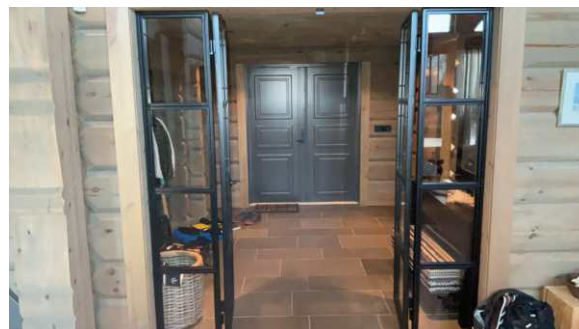
To-fløyet metall/glassdør.

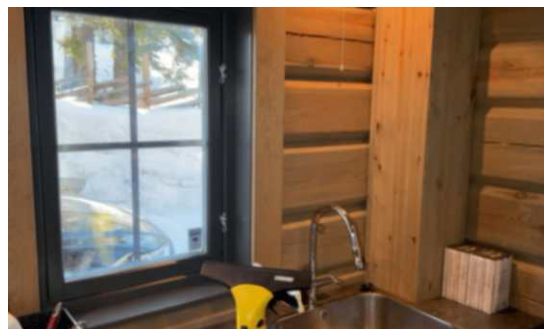
- Veggene har beiset tømmer og det er ikke synlige påvist synlige tegn til skader som følge av dagens bruksbelastning.
- Tømmerkonstruksjonen i våtsonen ser ut til å fungere tilfredstillende under nåværende bruksforhold.

Tømmer i våtzone.

Til tross for manglende tettesjikt, indikerer fraværet av synlige skader at konstruksjonen foreløpig tåler belastningen. Det anbefales likevel å overvåke tilstanden nøye og vurdere utbedringer for å forebygge potensielle problemer.

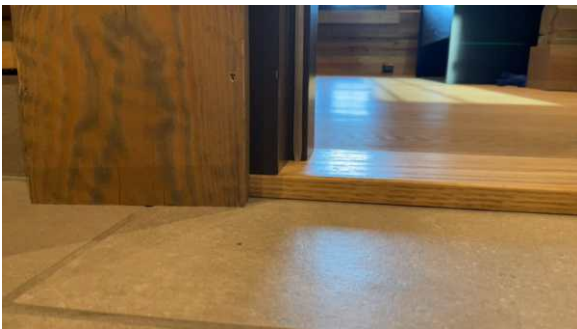
Gulvet er stedvis relativt flatt utenfor dusjsone med tanke på leding av eventuelt lekkasjevann.

Ved terskel.

Det anbefales å lage membran oppbrett ved dør på 15mm for å sikre bedre mot at vann/lekkasjevann kan havne ut av våtrommet og skade tilliggende konstruksjoner.

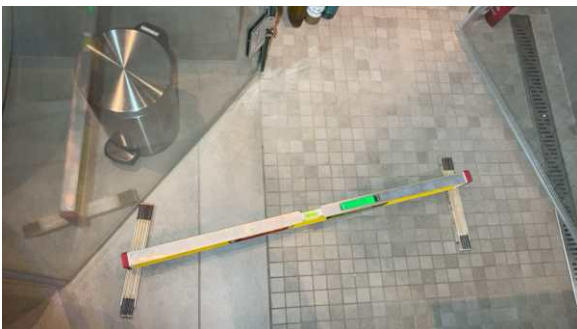
Relativt flatt.

- Andre tiltak:
- Til tross for avviket i fall/høydeforskjell til sluk, vil gulvet fortsatt kunne lede vann mot sluket, men med redusert effektivitet. Dette kan potensielt øke risikoen for vannansamling i enkelte områder av badet.

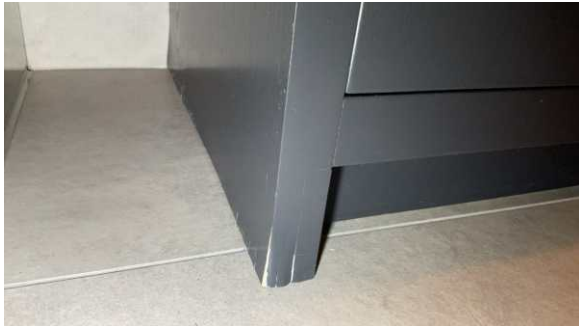
Noe svelling nederst ved dusj.

Områder med svelling og manglende overflatebehandling vil være utsatt for videre skader ved vannsøl og det bør vurderes lokale tiltak.

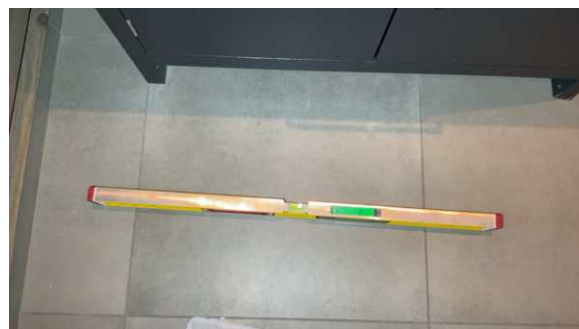
Gulvet er stedvis relativt flatt utenfor dusjsone med tanke på leding av eventuelt lekkasjevann og det er ingen synlige tegn til membran oppbrett under terskel.

2mm/m foran vask.

- Andre tiltak:
  - Til tross for avviket i fall/høydeforskjell til sluk, vil gulvet fortsatt kunne lede vann mot sluket, men med redusert effektivitet. Dette kan potensielt øke risikoen for vannansamling i enkelte områder av badet.
- Det anbefales å lage membran oppbrett ved dør på 15mm for å sikre bedre mot at vann/lekkasjevann kan havne ut av våtrommet og skade tilliggende konstruksjoner.

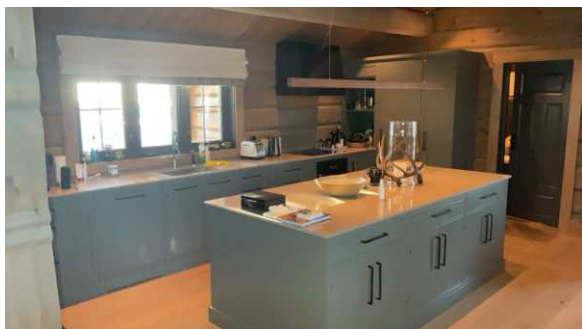
Kjøkken

- Det er ikke påvist tegn på at det er montert lekkasjedeteksjon ved oppvaskmaskin/oppvaskkum, dette er et krav på kjøkkenet ut ifra alder.

Konsekvens av manglende lekkasjesikring er at eventuell lekkasje oppdages sent og kan skade tilliggende konstruksjoner.

- Det bør monteres lekkasjedeteksjon ved oppvaskmaskin/oppvaskkum.

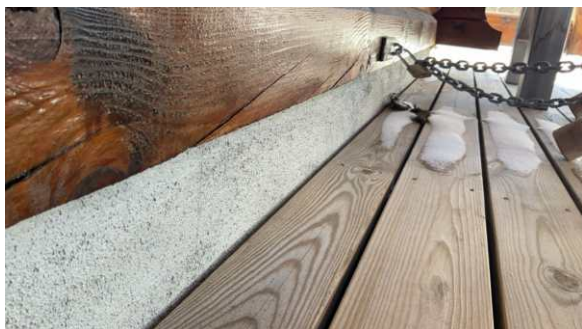
Bygningen har grunnmur i isolerte elementer.

Stedvis utvendig puss på ringmur.
