KJERRBERGTUNET 54

Tilstandsrapport

Boligbygg med flere boenheter

Kjerrbergtunet 54, 4051 SOLA

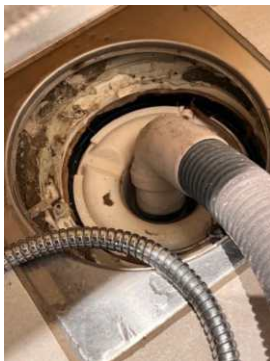
4 ETASJE > BAD (INN AV GANG)

Det er plastsluk og smøremembran med dokumentert utførelse.

Sluk

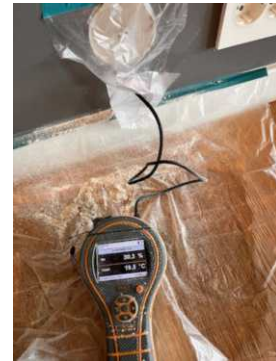
Hulltaking er foretatt uten å påvise unormale forhold. Hulltaking er foretatt ved/i gang. Fuktkvotemåling (vekt%) i konstruksjonen ble målt til 0.

Fuktmåling i vegg mot våtsone.

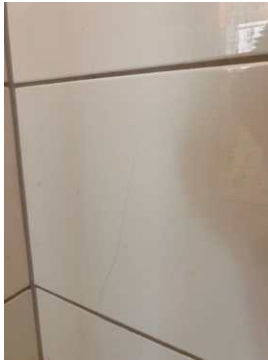
Det er registrert spekk/brudd i veggflis i dusjsonen. Forholdet vurderes som et overflateavvik, og det ble ikke registrert synlige følgeskader på befaringsstidspunktet.

Det er registrert sprek/brudd i veggflis i dusjsone. Forholdet vurderes som et overflateavvik, og det ble ikke registrert synlige følgeskader på befaringstidspunktet.

Tilstandsgrad: TG2 – Avvik er registrert, men uten påviste følgeskader.

Sprekker i flis kan gi økt risiko for fuktinntrenging bak flis dersom også underliggende tettesjikt er svekket. Dette kan over tid føre til skjulte fuktskader, selv om dette ikke ble påvist ved befaring.

Brest i veggflis i dusjsone.

Tiltak: Det anbefales å skifte skadet flis og kontrollere at underliggende membran er intakt. Dersom det er usikkerhet rundt tettesjiktets tilstand, bør nærmere undersøkelser utføres.

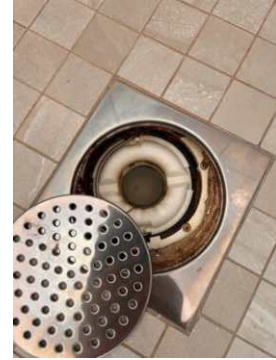
Det er 2 sluker i gulvet og smøremembran med dokumentert utførelse.

Sluk i dusjsone

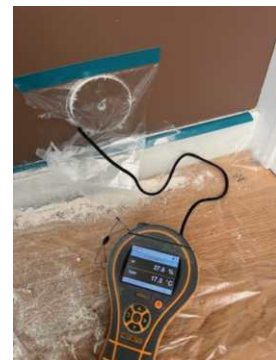
Hulltaking er foretatt uten å påvise unormale forhold. Hulltaking er foretatt ved/i soverom. Fuktquotemåling (vekt%) i konstruksjonen ble målt til 0.

Fuktmåling i vegg mot våtsone.

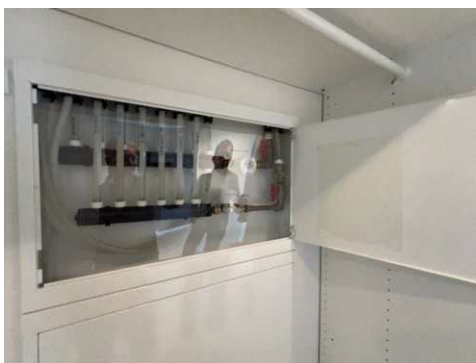
Innvendige vannledninger er av plast (rør i rør). Det er besikket i rørskap.

Fordelerskap for vannrør.

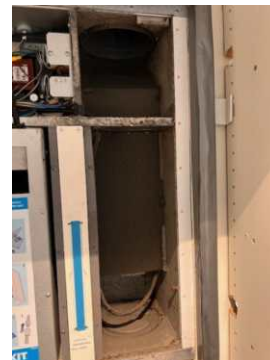
Det ble registrert rust/irr inne i ventilasjonsaggregatet. Dette tyder på at det har vært fukt eller kondens over tid.

Årsaken kan være dårlig drenering av kondensvann, høy fuktighet eller manglende vedlikehold, for eksempel skitne filtre.

Korrosjon/irr kan føre til dårligere funksjon på aggregatet og kortere levetid på komponenter. Over tid kan det også bidra til dårligere innelima og i verste fall fuktrelaterte skader.

Irr i ventilasjonsaggregat.

Det anbefales å få anlegget kontrollert av fagperson. Kondensavløp bør sjekkes og renses ved behov. Filtre bør byttes, og aggregatet bør rengjøres og vedlikeholdes i henhold til produsentens anbefalinger.

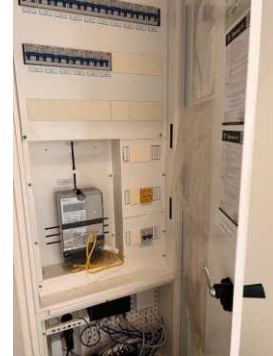
El skap

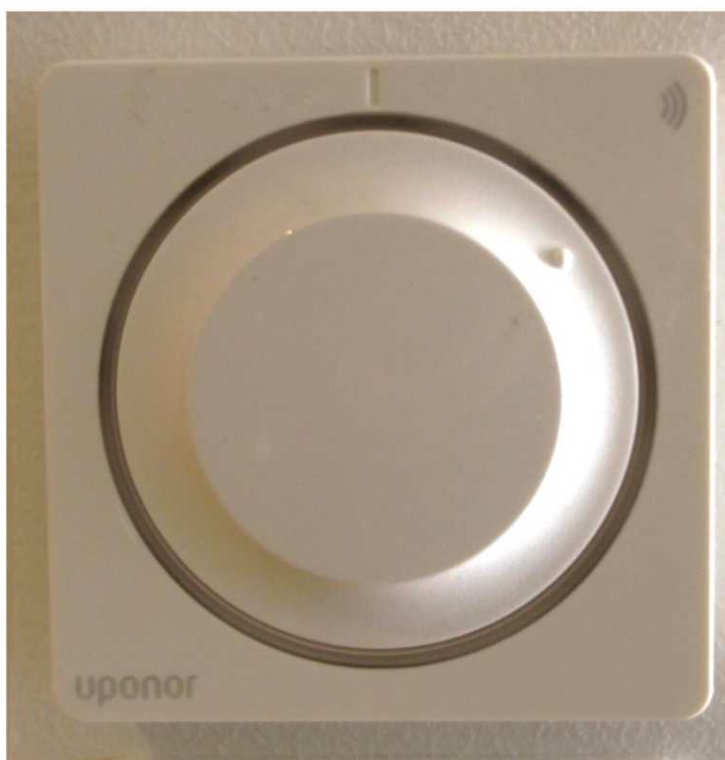
SKIFTE AV BATTERI I TEMPERATURKONTROLL FOR GULVVARME

Grip tak i den nedre delen av termostaten, trykk inn utløser på midten og trekke kontrollen ut fra veggen.

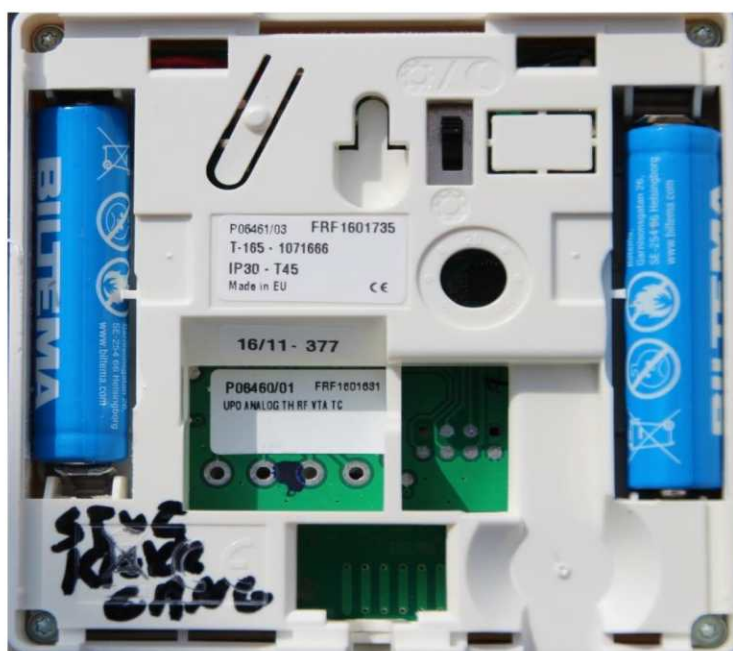
Batteriene bør skiftes årlig eller når forsiden ikke lyser når en forsøker å endre temperatursettingen.

Ta ut batteriene. Legg merke til hvor pluss og minus siden er (De er dårlig merket). Erstatt batteriene med 2 AA batterier. Sett tilbake på plass. Pass på at låsemekanismen er helt på plass (parallelt med veggen).

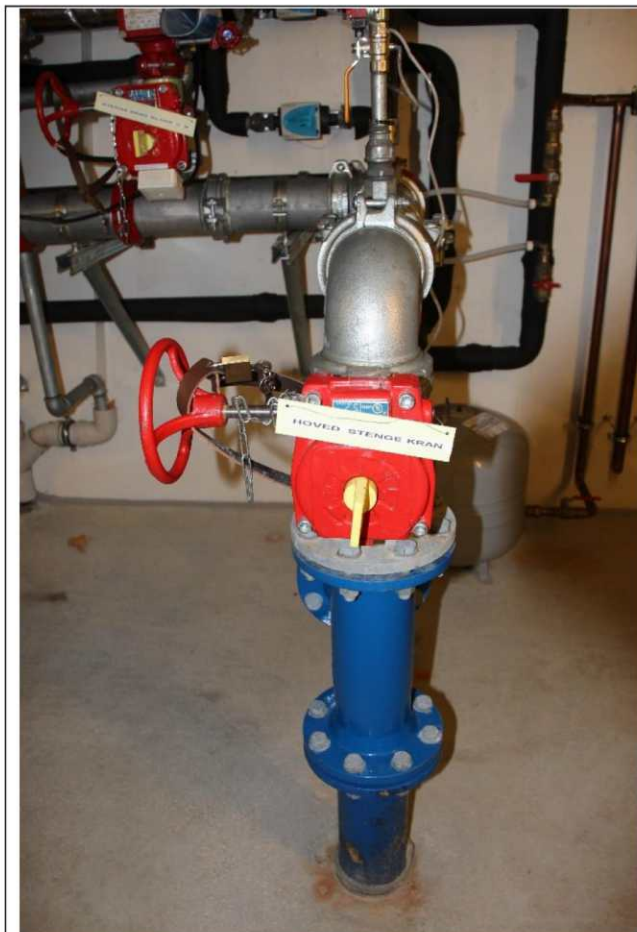
STENING AV HOVEDVANNLEDNING

Stengeventil for Hovedvannledning er plassert i Teknisk rom foran og litt til høyre for Stengeventilene for Sprinkelanlegget.

Stening av denne ventil vil føre til at all vannforsyning, inkludert vann til *Sprinkelanlegget* blir borte og skal derfor bare gjøres når strengt nødvendig.

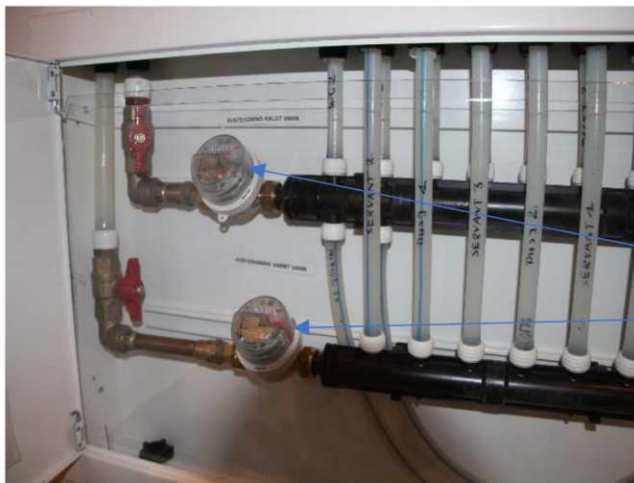
STENGING AV VARMT- OG KALDT VANN LOKALT

Stengekraner for varmt og kaldt vann til *Boenheterne* er plassert i badetrommet.

Kranen for kaldt vann er normal plassert øverst. For positiv identifikasjon har kaldtvannskranen et lite blått merke på telleverket, mens den for varmt vann har et lite rødt merke.

Opplysning: Bildt er tatt i 1.etasje. Arrangementet kan derfor avvike fra *Boenheter* i de andre etasjene.

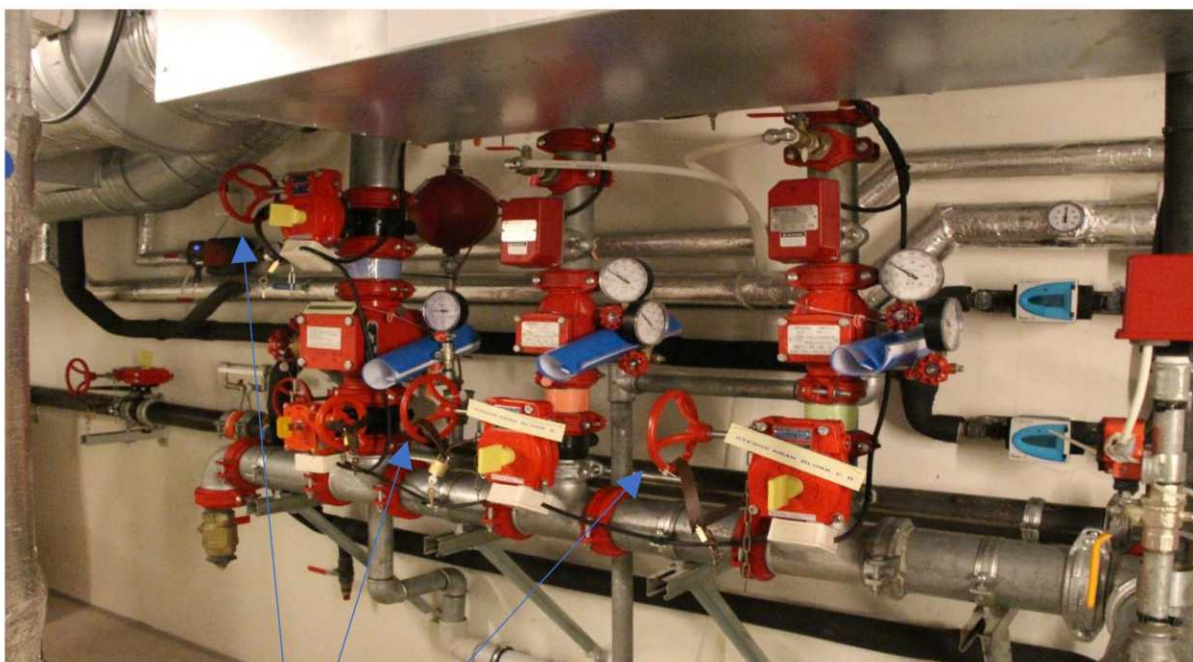
STENGEVENTIL FOR SPRINKLERANLEGG

Stengeventiler for Sprinkleranlegget er plassert i Teknisk rom og består av 3 stigerør, arrangert som følgende :

- Til vestre: Avstegningsventil for garasje og fellesarealer i 1. etg.
- I midten: Avstegningsventil for Blokk A.
- Til høyre: Avstegningsventil til Blokk B og C

Stengning av disse vil ta av trykket i stigerøret, men det vil fremdeles stå vann der og dette vil fortsette å lekke ut i *Boenheten* gjennom sprinklerhodet, spesielt hvis de utløste sprinklerene er i de lavere etasjene. Stigerøret kan derfor tappes ned. Det gjøres på følgende måte.

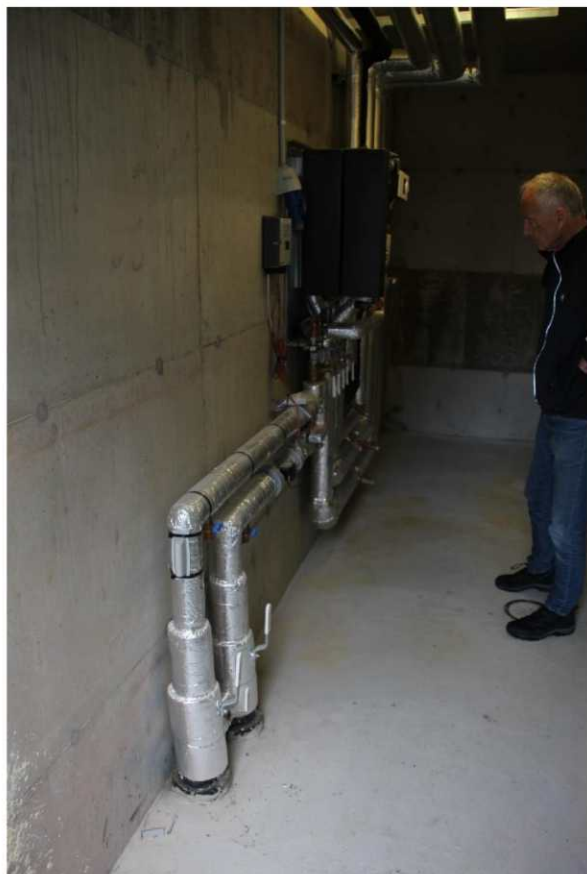
STENING AV HOVEDVENTIL FOR FJERNVARME

Stengeventiler for Fjernvarme er plassert i Teknisk rom til venstre for rulleporten for garasjen og består av to ventiler, en for forsyning- og en for retur.

Vær oppmerksom på at stenging av fjernvarme også kan utføres i hver enkelt *Boenhet* og skal derfor være førstevalg dersom det er nødvendig å stenge fjernvarmen.
