Tilstandsrapport

📍 Arnstein Arnebergs vei 11 , 0274 OSLO

gnr. 3, bnr. 620, snr. 6

Autorisert foretak: Ingeniør og Takstmann Thomas A. Haugan AS

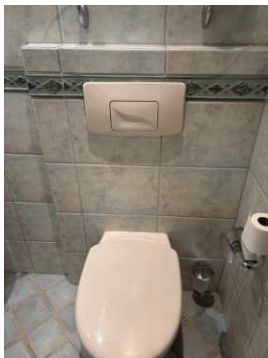
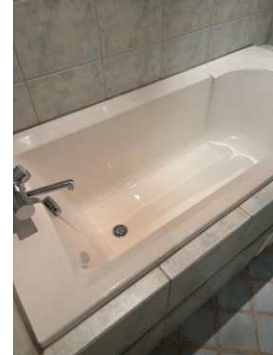
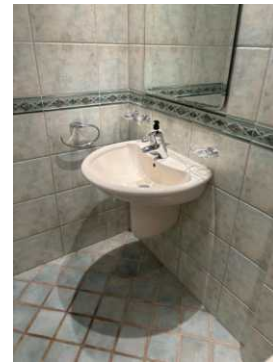
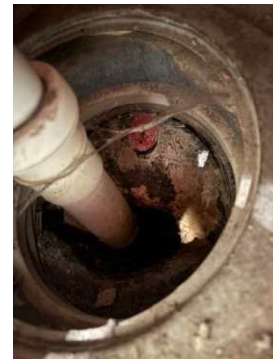
Vurdering av avvik:

- Våtrommet må oppgraderes for å tåle normal bruk etter dagens krav.
- Med bakgrunn i at våtrommet og sluket er av eldre dato, må våtrommet påregnes oppgradert i tiden som kommer. Dette med bakgrunn i at våtrommet/sluk har oversteget antatt levetid, samt erfaringsmessig er mer utsatt for lekkasjer i overganger.
- Det ble registrert avvik i fallforhold/høyde på gulv og mot sluk.

- Våtrommet har behov for omfattende oppgraderinger. For å sikre en løsning som oppfyller gjeldende krav, bør tettesjikt, sluk og røropplegg oppgraderes og dokumenteres.
- Manglende oppgradering av våtrommet medfører høy risiko for at konstruksjonene ikke vil tåle vanlig bruk av vann eller lekkasjer. Dette kan føre til fuktskader på tilstøtende konstruksjoner.

Våtrommet er av eldre dato. Våtrommet må følgelig påregnes fullt oppgradert i tiden som kommer.

Kostnadsestimat: 200 000 - 500 000

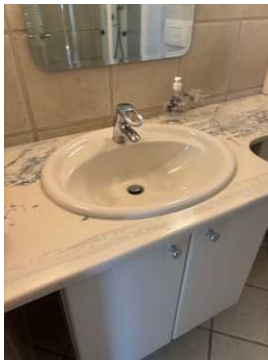
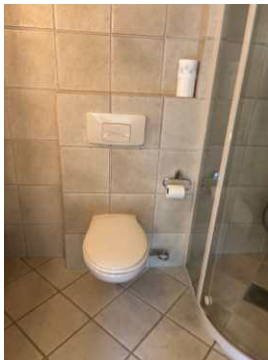
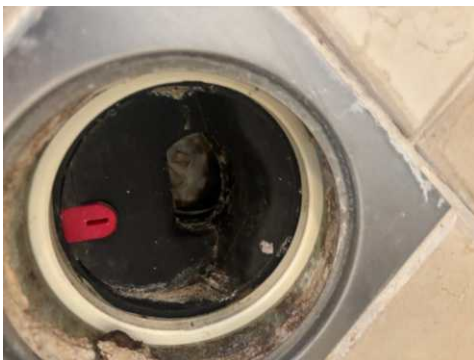
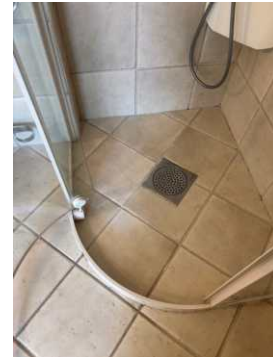
1. ETASJE > BAD

Med bakgrunn i at våtrommet og sluket er av eldre dato, må våtrommet påregnes oppgradert i tiden som kommer. Dette med bakgrunn i at våtrommet/sluk har oversteget antatt levetid, samt erfaringsmessig er mer utsatt for lekkasjer i overganger.

Det ble registrert avvik i fallforhold/høyde på gulv og mot sluk.

- Våtrommet har behov for omfattende oppgraderinger. For å sikre en løsning som oppfyller gjeldende krav, bør tettesjikt, sluk og røropplegg oppgraderes og dokumenteres.
- Manglende oppgradering av våtrommet medfører høy risiko for at konstruksjonene ikke vil tåle vanlig bruk av vann eller lekkasjer. Dette kan føre til fuktskader på tilstøtende konstruksjoner.

Våtrommet er av eldre dato. Våtrommet må følgelig påregnes fullt oppgradert i tiden som kommer.

Kostnadsestimat: 200 000 - 500 000

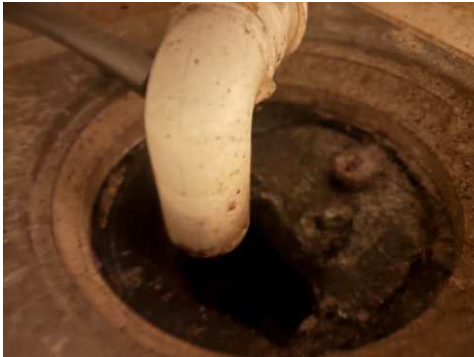
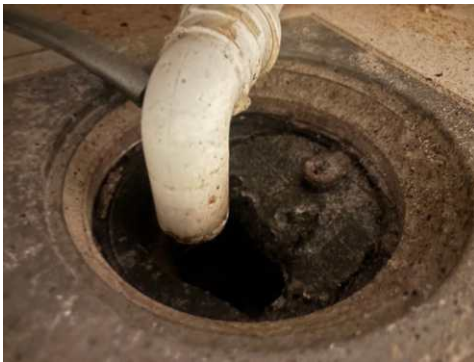
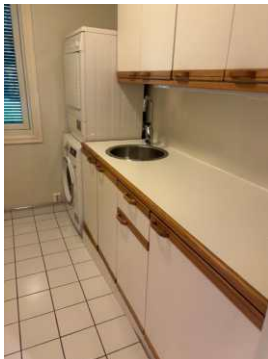
1. ETASJE > BAD 2

Med bakgrunn i at våtrommet og sluket er av eldre dato, må våtrommet påregnes oppgradert i tiden som kommer. Dette med bakgrunn i at våtrommet/sluk har oversteget antatt levetid, samt erfaringsmessig er mer utsatt for lekkasjer i overganger.

Det ble registrert avvik i fallforhold/høyde på gulv og mot sluk.

- Våtrommet har behov for omfattende oppgraderinger. For å sikre en løsning som oppfyller gjeldende krav, bør tettesjikt, sluk og røropplegg oppgraderes og dokumenteres.
- Manglende oppgradering av våtrommet medfører høy risiko for at konstruksjonene ikke vil tåle vanlig bruk av vann eller lekkasjer. Dette kan føre til fuktskader på tilstøtende konstruksjoner.

Kostnadsestimat: 200 000 - 500 000

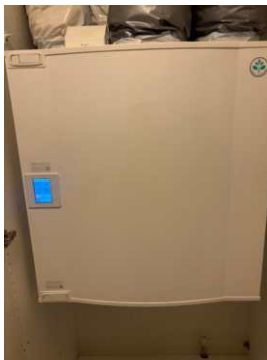
Vurdering av avvik:

- Det er avvik:
Aldersrelatert slitasje, samt service.

- Tiltak:
Lokale tiltak.
