**TYSLEVVEIEN 56 A**

# Tyslevveien 56 A, 1163 OSLO

Selveier enebolig på selveiertomt, bygget i 2025

# Tilstandsrapport

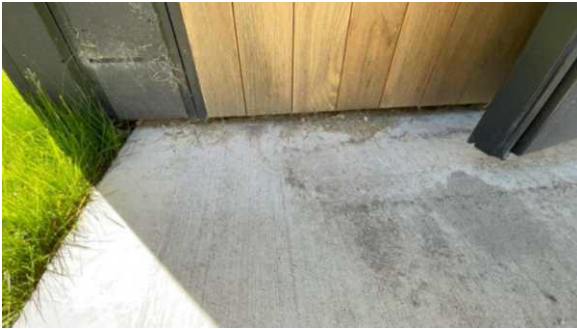
Kort avstand fra terreng til kledning.

Det anbefales å øke avstanden mellom terreng og kledning for å redusere risikoen for fuktskader og råte i kledningen.

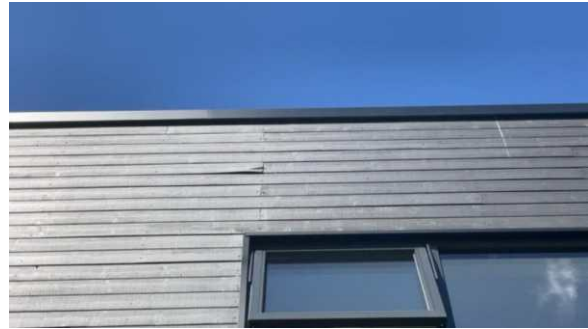
Noen deformerte panelbord som bør skiftes.

Noen panelbord bør skiftes ut for å hindre videre deformasjon og sikre veggens beskyttelse mot vær og fukt.
