**BYGDINVEGEN 4099**

Tilstandsrapport på eiendommen datert 26.06.2026

# Tilstandsrapport

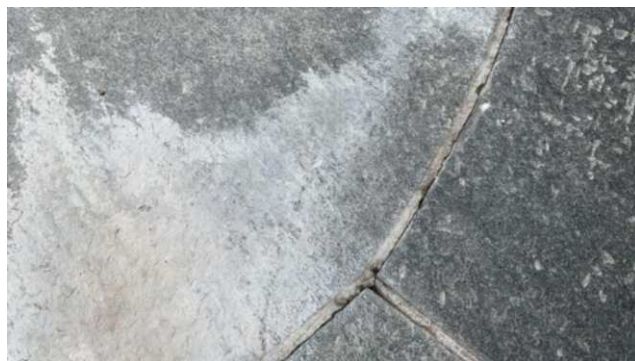
Det er registrert bom og sprekkdannelser i fugene på skiferen, noe som kan skyldes frostsprengning over tid.

Terrassen er bygget over tilbygg i kjeller, hvor det er opplyst at det finnes membran med tettesjikt, men utførelsen av denne er ikke kjent. Det er opplyst at det forekommer vann bak fasadestein på denne delen, samt vannutløp ved forblending. Dette, kombinert med frostsprengning, har ført til at fasadestein løsner stedvis.

Sprekkdannelse i fuger

Bom og sprekkdannelser i fugene bør utbedres for å hindre videre forvitring og vanninntrengning, som kan føre til frostsprengning og ytterligere skader på terrassen.

Det bør gjennomføres nærmere undersøkelser av membranens utførelse, spesielt på sidene hvor membranen ikke er synlig, og nødvendige tiltak bør iverksettes for å sikre tilstrekkelig avrenning og tetting. Manglende eller feil utført membran og utilstrekkelig avrenning øker risikoen for vanninntrengning i konstruksjonen, som kan føre til skader på fasadestein, løsning av stein og fuktskader i underliggende bygningsdeler.

Forbedring av overgang mellom tettesjikt og fasadestein bør vurderes for å redusere risikoen for ytterligere skader.

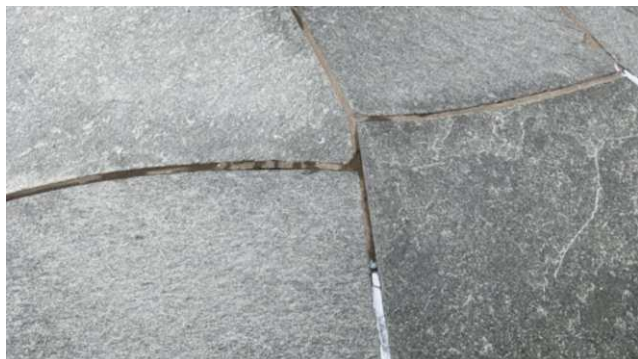
Enkelte fuger er lokalt utbedret

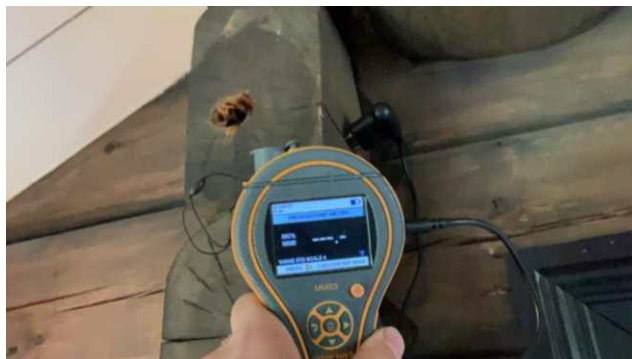
Råte er registrert i loft i spisestue. Det er opplyst om tidligere lekkasje før renovering, og det er ikke registrert lekkasje etter at tiltak ble gjennomført. Omfanget av råte er ikke kjent, men det er synlig i endevenden på én stokk, og tilstanden i lukkede konstruksjoner er ukjent. Eier opplyser at konstruksjonen ble undersøkt av fagkyndig, og at råteskadene ikke var omfattende eller medførte svekkelse av konstruksjonen. Etter utbedring av årsaken til fukten har materialet tørket ut.

Råte i loft i spisestue, opplyst om tidligere lekkasje før renovering og ikke siden tiltak ble foretatt

Konstruksjoner bør holdes under tilsyn, tiltaksbehov vurderes.

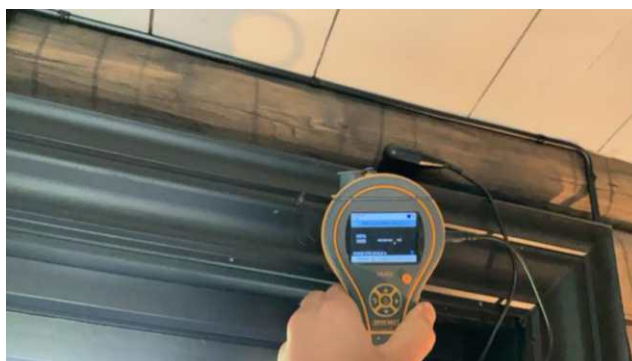
Det er rennmerker i spisestuedelen etter tidligere kondens, som er utbedret. Ved fuktmåling ble det ikke registrert fuktutslag. Fuktskjolder er også observert i himling ved luke fra bod. Det var ikke fuktutslag ved måling, og skjoldene antas å stamme fra før taket ble renoveret.

Det er rennmerke i spisestuedel, tidligere kondens som er utbedret, ved fuktmåletaking var det ikke fuktutslag

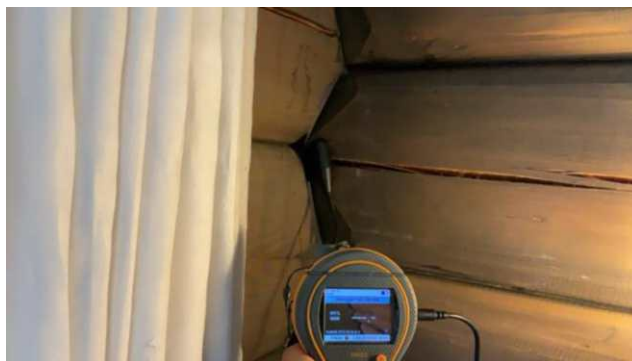
Det er registrert fuktskjolder i overgang knute/hjørne på loft fra soverom. Ved fuktmåling ble det ikke registrert fuktutslag. Det må tas hensyn til at dette er en laftekonstruksjon plassert i et værhardt strøk, hvor jevnlig vedlikehold er avgjørende for å hindre fuktinnsig.

Det er registrert fuktskjolder i overgang knutte/hjørne på loft fra soverom, ved fuktmåletaking var det ikke fuktutslag

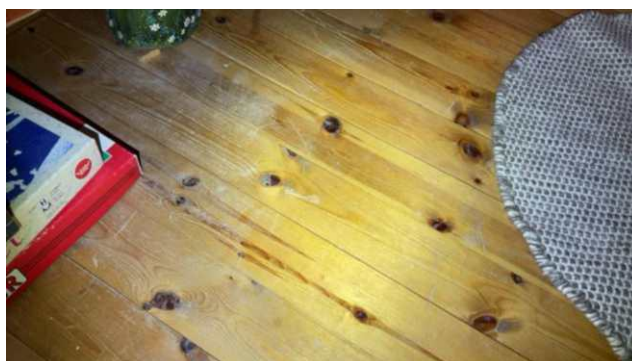
Heltregulv på et rom i kjeller har slitasje

Bør vurderes tiltak av gulv med knirk og slitasje/løst på heltregulv.

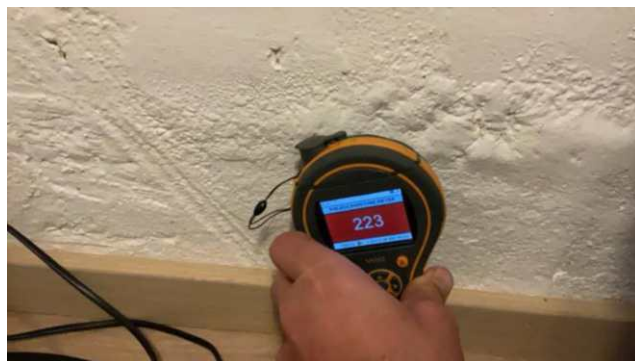
- Det er påvist indikasjoner på noe fuktgjennomtrenging i kjellergulv.
- Det er påvist indikasjoner på noe fuktgjennomtrenging inn i kjellermur.

Fra badstuen er sittebenken fastmontert, noe som begrenser  
inspeksjonsmulighetene i hjørnet mot yttermurene. Det er synlig  
fuktopptrekk i overgangen til den innvendige kledningen.

Ved overflatesøk med fuktmåler var det fuktutslag på yttermur og gulv  
mot grunn

- Det påviste fuktnivå gir grunn til å overvåke konstruksjonen jevnlig for  
å se utvikling over tid, og eventuelt foreta tiltak for å unngå fuktskader.

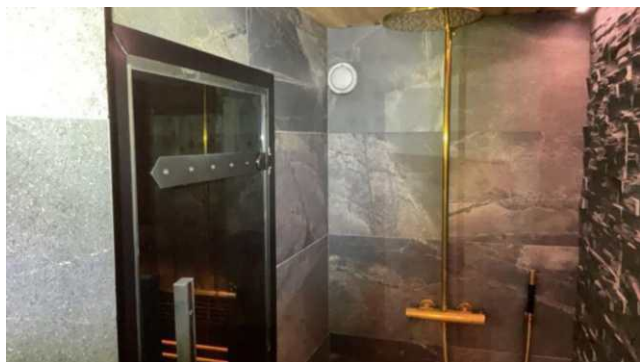
- Det er vindu/dør med ikke fuktbestandige materialer i våtsonen (ved vask, dusj, badekar, osv.), løsningen eller byggematerialet er uegnet.

Dør er plassert i våtsone

Det bør benyttes fuktbestandige materialer i våtsonen. Det er montert glassdør mellom bad og badstuen, men utett overgang mot karm som er av treverk og bedre tetting av overgang bør foretas for å unngå oppfukning av denne.

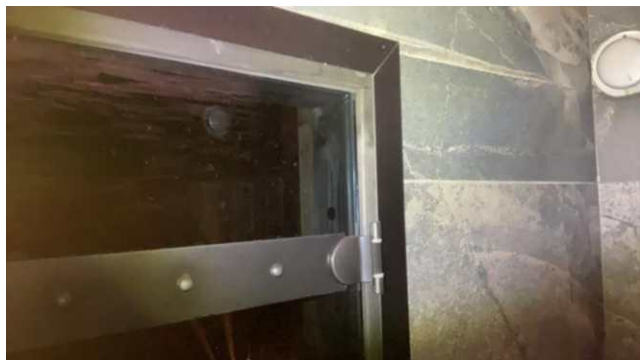
Selv om dør er av glass er det utettheter i overgang og ikke fuktbestandige materialer i karm

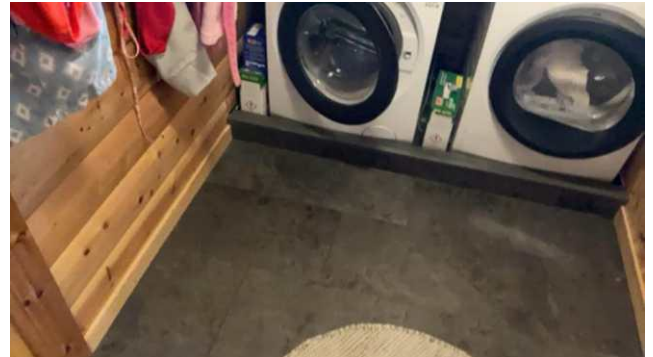
Vaskerom er ikke oppført som våtrom da det er oppført med bygningsdeler som tåler fuktbelastning, ved vaskemaskin er det våtromsplater men ikke slutført og utettheter i overganger som mangler membran, det er ikke registrert sluk i rommet. Ved bruk som våtrom må rommet renoveres, ved videre bruk må avvik hensyntas.

- Manglende oppgradering av våtrommet medfører høy risiko for at konstruksjonene ikke vil tåle vanlig bruk av vann eller lekkasjer. Dette kan føre til fuktskader på tilstøtende konstruksjoner.
- Våtrommet må totalrenoveres. Alle forhold med tettesjikt, våtsone, sluk m.m. må dokumenteres.

Konstruksjoner tåler ikke fuktbelastning ved vannsøl/lekkasjer

Kostnadsestimat: 100 000 - 200 000

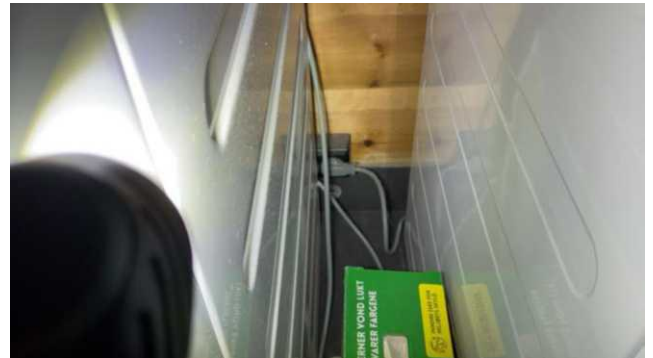
Våtromsplater er ikke slutført

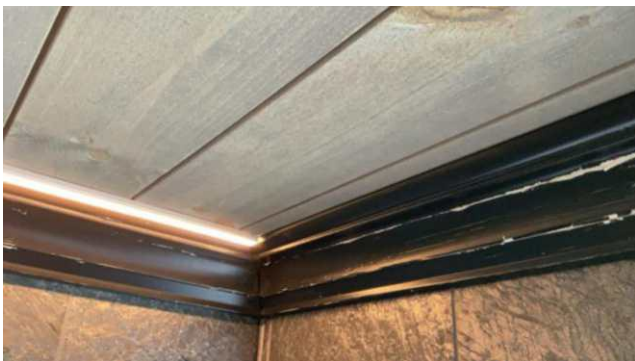
Det er vindu plassert i det som regnes som våtsone. Utførelse av overgang mellom tett sjikt og vindu er ikke kjent eller dokumentert. Vinduene har karm av malt treverk, noe som gir økt risiko for fuktskader over tid.

Vinduer er plassert i våtsone, det er ikke dokumentert utførelse av tettesjikt i overgang og vinduer er av tre som over tid kan forårsake skade

Avflassing av lister

Det bør innhentes dokumentasjon på utførelse av overgang mellom tett sjikt og vindu for å sikre at løsningen er fuktbestandig. Vindu med karm av malt treverk i våtsone gir økt risiko for fuktskader, må holdes under tilsyn og vedlikehold er avgjørende for levetid. Flassing av maling på taklister og vurdere tiltak for å hindre videre forringelse.

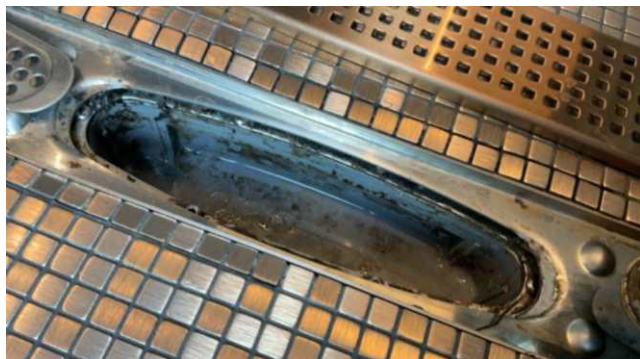
Fra sluk ble det registrert tettesjikt under klemring

Dokumentasjon som viser utførelse av tettesjikt må fremlegges for å lukke avvik.

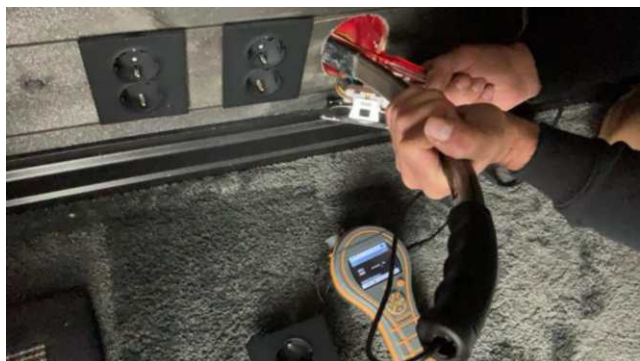
Hulltaking er ikke foretatt da det er montert flere kabler med stikkontakter og vannrør i vegg, noe som gjør hulltaking for risikabel. Det er ved åpning av veggboks til stikkontakt og fuktmaletaking med bruk av fuktarm bak trepanel, ikke fuktutslag.

Ved fuktmaletaking av vegg bak kledning var det ikke fuktutslag

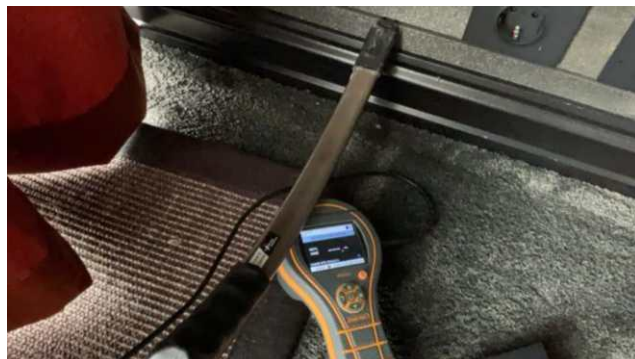
Fuktmaletaking av kledning bak dusj var det ikke fuktutslag

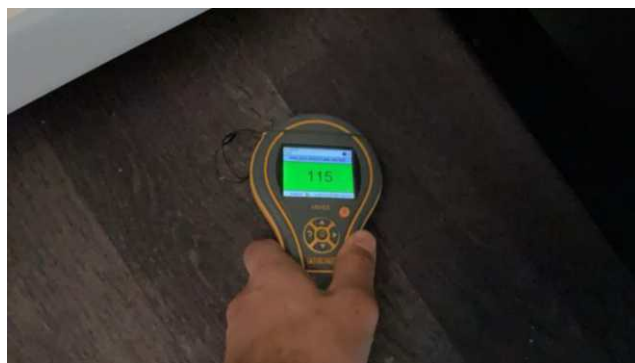
- Det er ikke påvist tegn på at det er montert lekkasjedeteksjon ved oppvaskmaskin/oppvaskkum, dette er et krav på kjøkkenet ut ifra alder.

Ved overflatesøk gulv på kjøkken

- Det bør monteres lekkasjedeteksjon ved oppvaskmaskin/oppvaskkum.

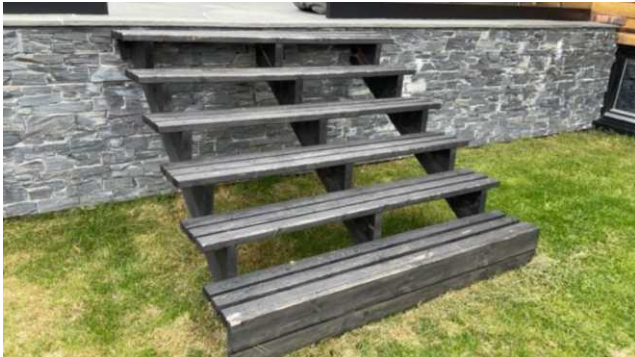
Msneglende rekkverk på trapp

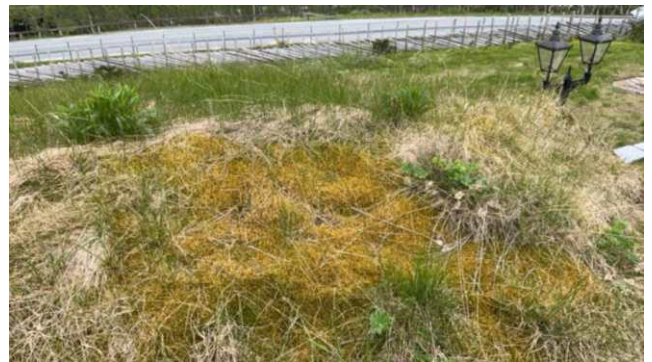
Mose på torv og manglende vedlikehold

- Når takteking og undertak begynner å bli gamle, øker risikoen for lekkasjer, noe som kan føre til omfattende og kostbare reparasjoner av underliggende konstruksjoner dersom en ikke foretar tiltak på konstruksjonene før dette oppstår.
- Tidspunkt for utskiftning av takteking nærmer seg.
- Tidspunkt for utskiftning av undertak nærmer seg.

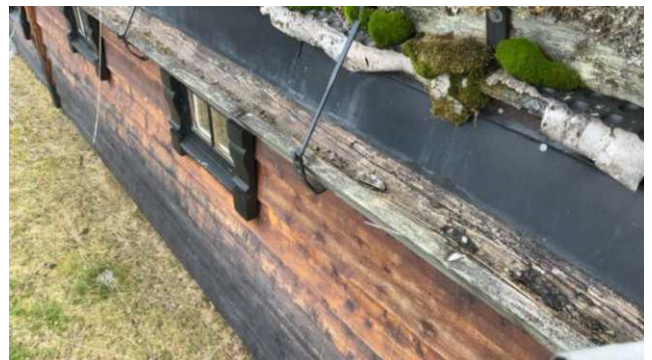
Takrenner er reget av elde

Tretakrennene bør skiftes ut for å unngå lekkasjer og følgeskader på fasade.

**Kostnadsestimat: 20 000 - 100 000**

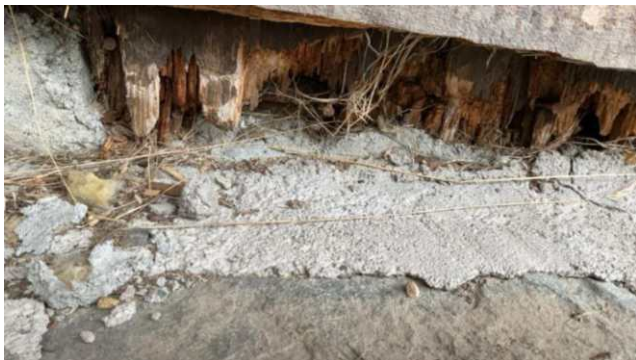
Kan sees råteskader i veggkonstruksjon under kledning som er montert i ettertid

**Kostnadsestimat: 200 000 - 500 000**

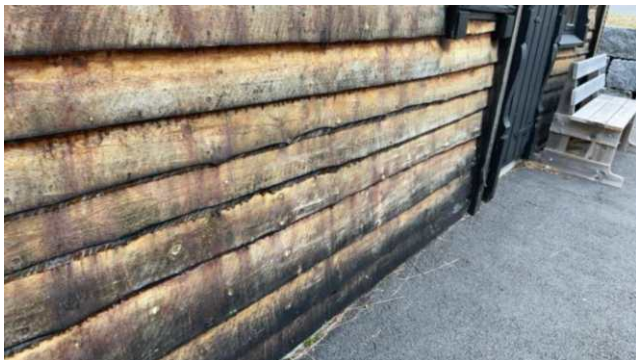
Betydelig kvaeutslag og sortheter, medvirkende årsak er type overflatebehandling

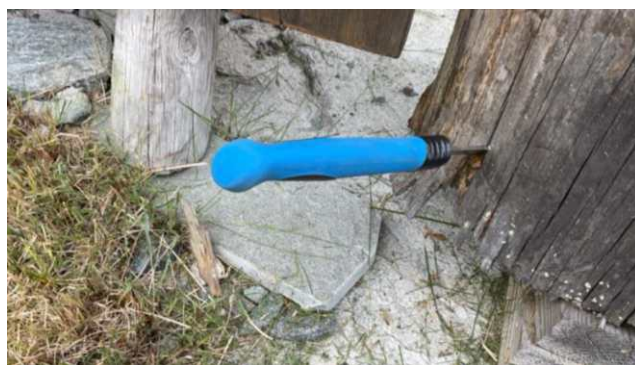
Råte i søyle

**Kostnadsestimat: 100 000 - 200 000**

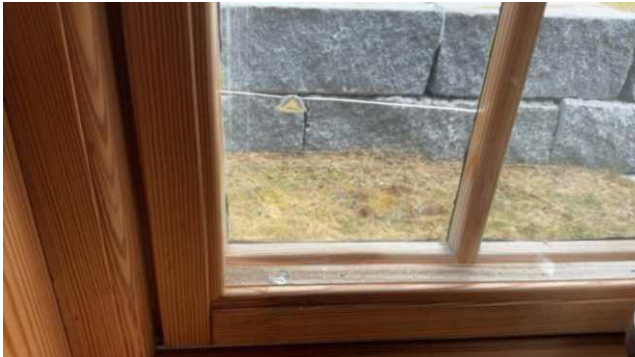
Sprekk i glass

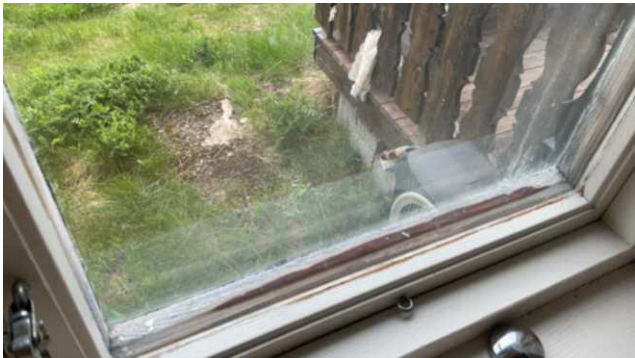
Slitt og vedlikeholdetterslep

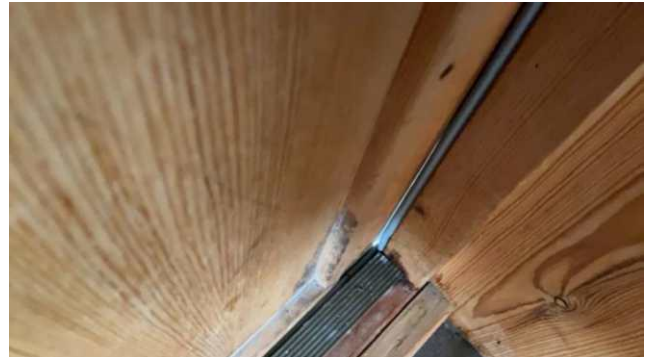
Konsekvensen av manglende utbedring er luftlekkasje i overgang og videre forringelse av bygningdel.

Utettheter overgang karm og dør blad

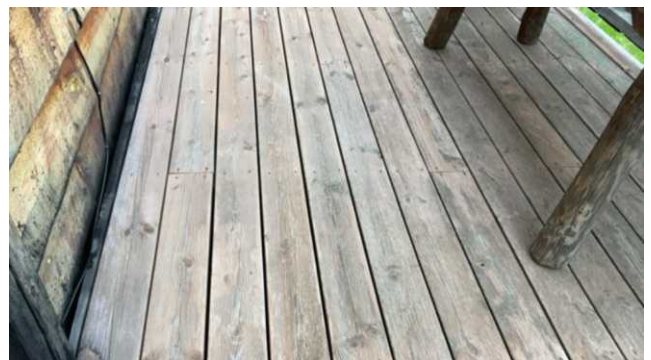
Dersom dette ikke utbedres, kan det føre til ytterligere forringelse av konstruksjonen og redusert levetid på terrassen.

Vedlikeholdsbehov

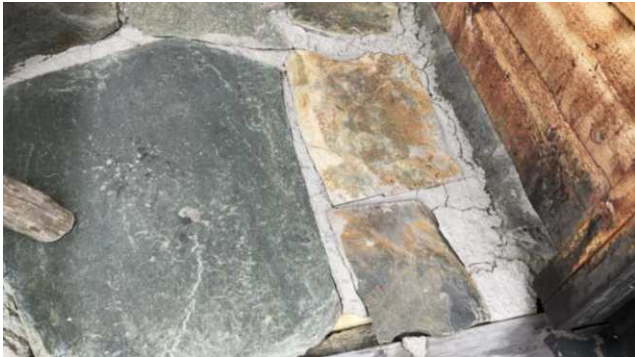
Steiner er løse og med sprekk i fuger

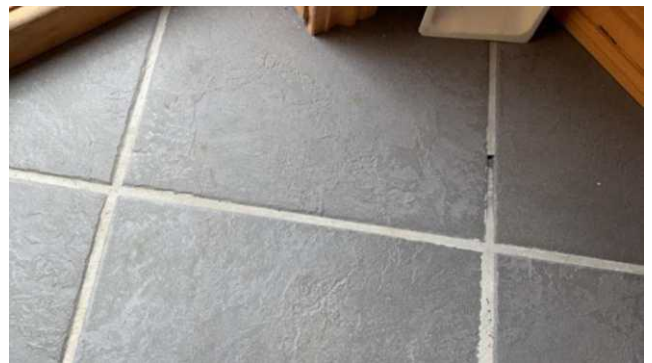
Bom i fliser

Tiltak av avvik bør foretas og vurderes for å unngå videre forringelse av bygningsdeler.

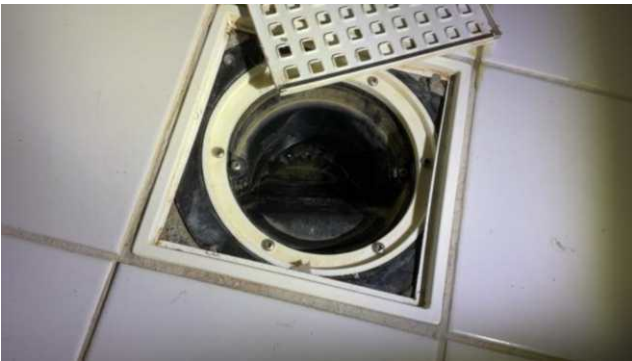
Fra sluk er det ikke tette overgang gulv og trolig mangler på baderom i sin helhet

**Kostnadsestimat: 100 000 - 200 000**

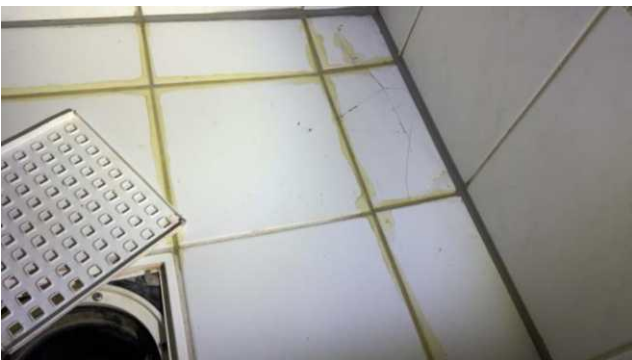
Sprekker og bom i fliser i dusj noe som tyder på skader i konstruksjonen

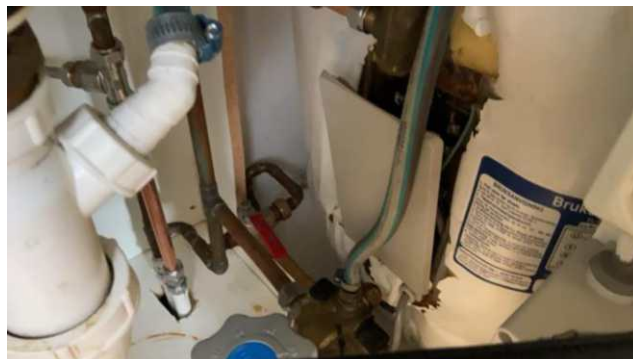
Åpent deksel med strømførende ledninger

- Det bør etableres tilfredsstillende el-tilkobling etter gjeldende forskrift.
- Det er ikke behov for utbedringstiltak siden tanken fungerer i dag, men ut ifra alder kan skader plutselig oppstå på eldre tanker.
