Tilstandsrapport

Enebolig

Carl 15 gate 15 , 3150 TOLVSRØD

gnr. 140, bnr. 788

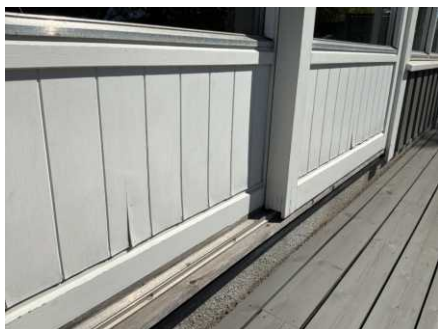
Vurdering av avvik:

- Det er påvist dør(er) med fukt/råteskader.

- Lokal utbedring/utskifting av fukt/råteskadet treverk.

Kostnadsestimat: 20 000 - 100 000

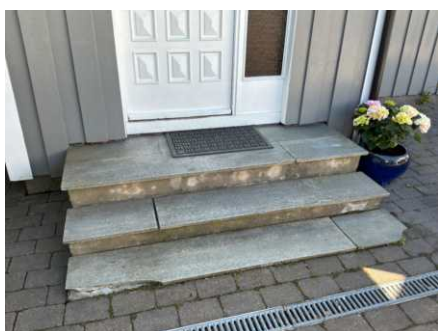
Vurdering av avvik:

- Det er påvist andre avvik:

- Andre tiltak:

det må påregnes bytte av ødelagt trappeskifer.
