STUBBEN 6 D

Tilstandsrapport

# Stubben 6 D, 1512 MOSS

Selveier enebolig på selveiertomt, bygget i 1982

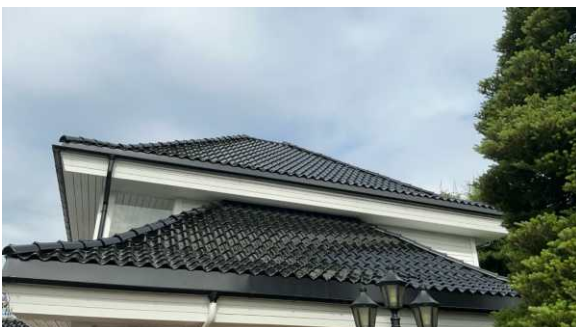
Ny takstein i 2023.

- Overvåk tilstanden jevnlig. For å få tilstandsgrad 0 eller 1 må tekkingen skiftes ut, men tidspunktet for når dette er nødvendig er vanskelig å si noe om.

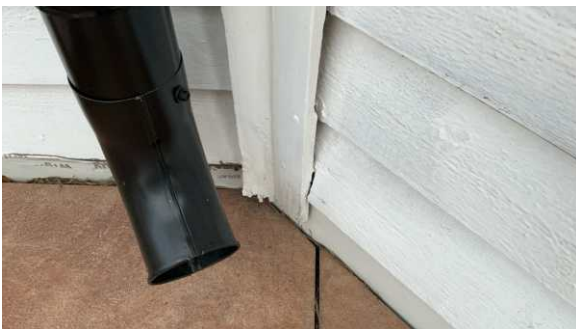
- Det er påvist spredte råteskader i bordkledningen.

Råte i hjørnekaske på terrassen.

- Råteskadet trekledning må skiftes ut.

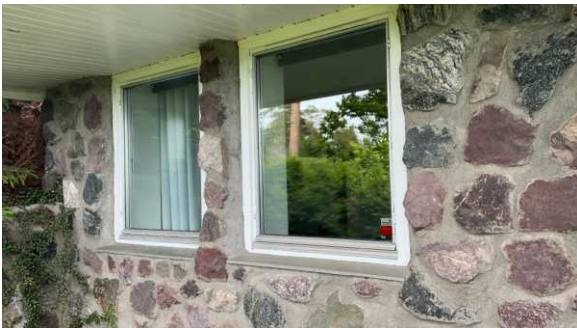
- Det er påvist at enkelte vinduer er vanskelig å åpne/lukke.
- Karmene i vinduer er slitte og det er sprekker i trevirket.

Hovedsakelig vinduer fra byggeåret.

- Vinduer må justeres.
- Det må foretas lokal utbedring.

Påregnelig med noe vedlikehold av vinduene.

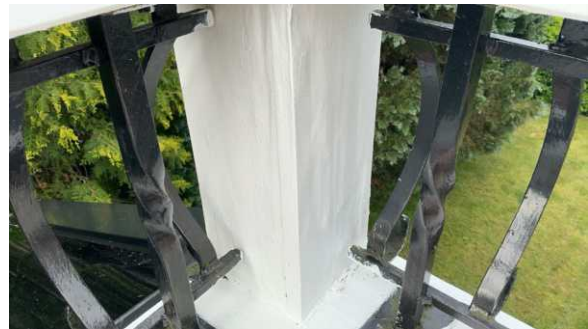
- Det er påvist fukt-/råteskader i konstruksjonen.

Råte i en rekkverksstolpe.

- Råteskadede konstruksjoner må skiftes ut.

**Kostnadsestimat: Under 20 000**

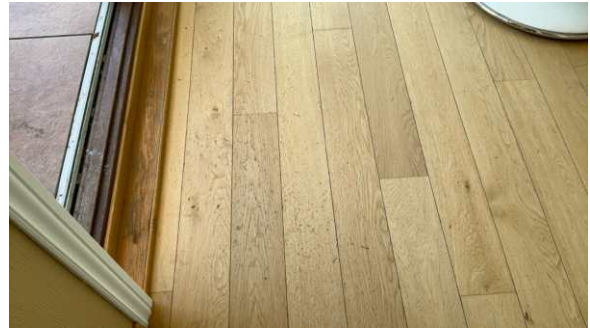
Noe merker i parketten ved utgangen til terrassen i 1 etg.

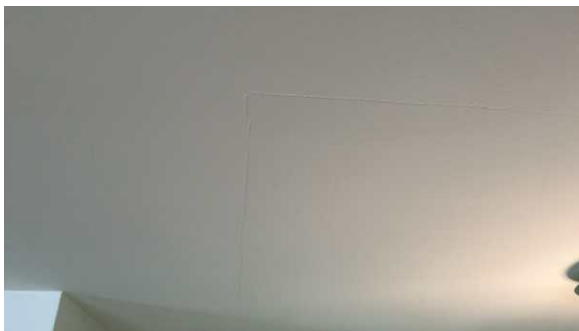
Enkelte riss i himlingen i 1 etg.

Riss i taket i spisestuen.

Det er ikke behov for strakstiltak.

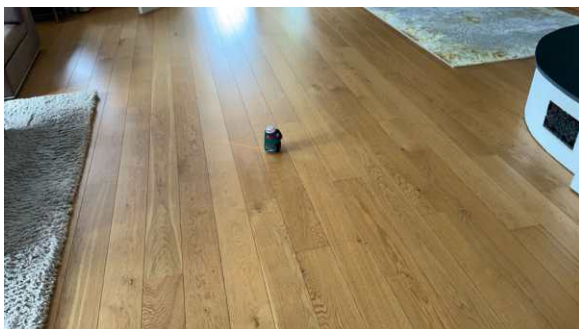
Skjevheter i gulvene er innenfor gitte krav i stuen 1 etg.

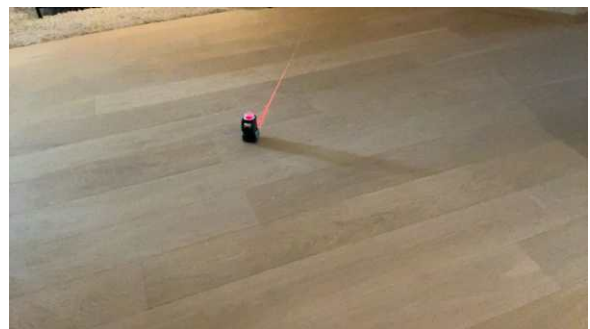
Skjevheter i gulvene er innenfor gitte krav i stuen i underetasjen.

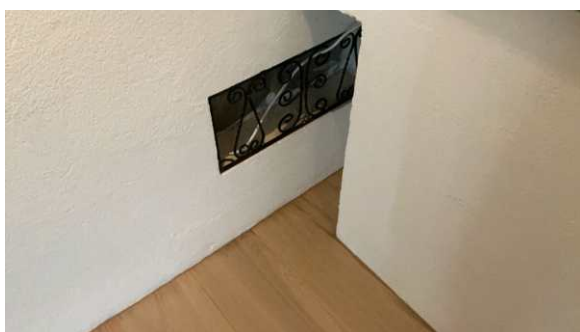
Ildfast plate mangler på gulvet under sotluke/feieluke på pipe.

- Det anbefales å montere ildfast plate under luker på pipe.

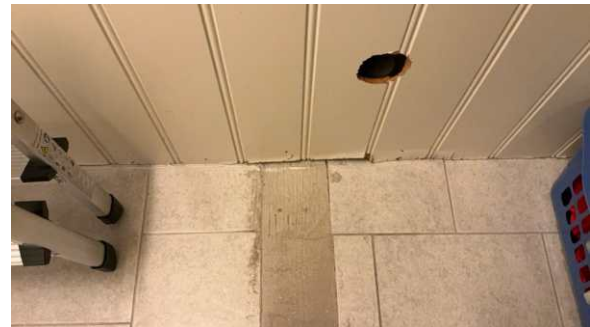
- Manglende oppgradering av våtrommet medfører høy risiko for at konstruksjonene ikke vil tåle vanlig bruk av vann eller lekkasjer. Dette kan føre til fuktskader på tilstøtende konstruksjoner.

Mdf-plater helt ned til gulvet.

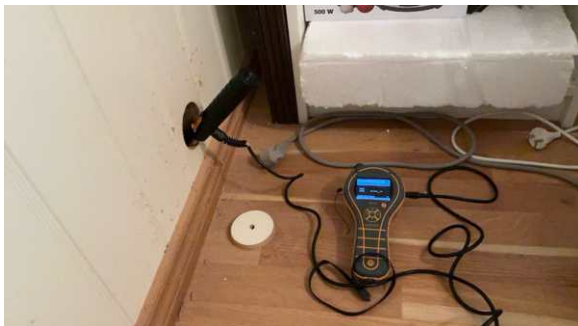
Hulltaking er foretatt på soverommet og inn mot vaskerommet.

Ingen unormale forhold i vegg mellom soverommet og vaskerommet.

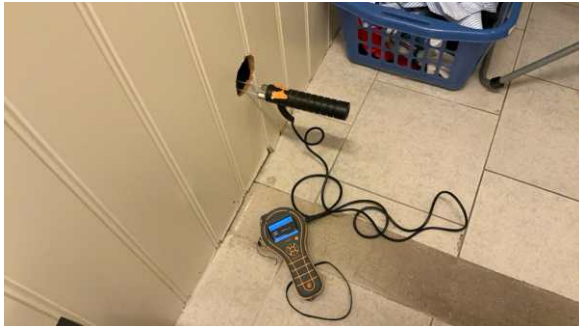
Fuktmålinger er utført i eksisterende hull i veggen mellom vaskerommet og badet.

Ingen unormale forhold i veggen mellom vaskerommet og badet.

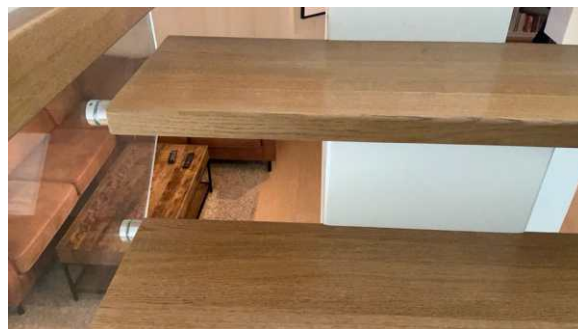
Store åpninger mellom trinnene i innvendig trapp.

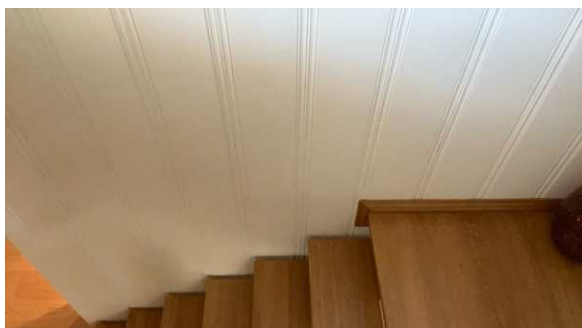
Det mangler håndløper på veggen i trappa.
