ENGERSAND HAVN 57

Tilstandsrapport

# Engersand Havn 57, 3427 GULLAUG

Selveier enebolig på selveiertomt, bygget i 2021

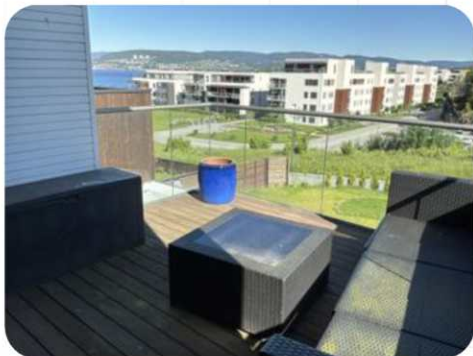
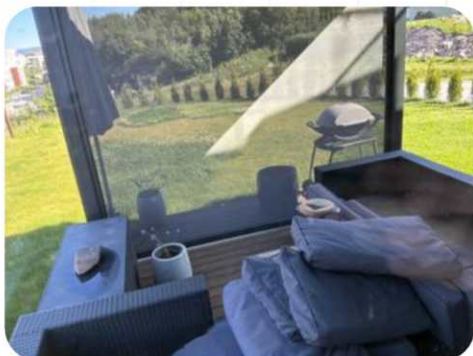
## 6.3 Balkong, terrasse, platting

Det er etablert en platting på 11m<sup>2</sup>.  
Plattingen er etablert med tilfarere på mark og teknet med 28×120 terrassebord.  
Det er etablert en terrasse på 16m<sup>2</sup>.  
Terrassen er oppført med drager/understøttelse etablert på søylepunkter med støpte fundamenter.  
Bjelkelag av impregnert trevirke og teknet med 28×120 Terrassebord.  
Det er ikke registrert skader eller behov for tiltak.

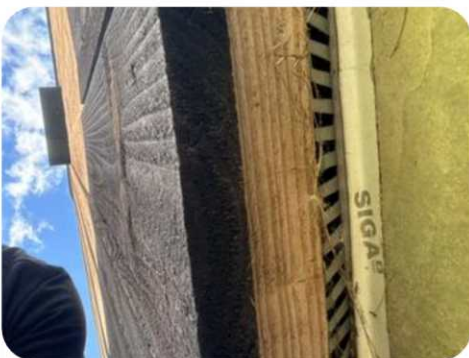
## 6.5 Yttervegger

I den forbindelse registreres det ingen sopp eller råteskader i forbindelse med fasadene.

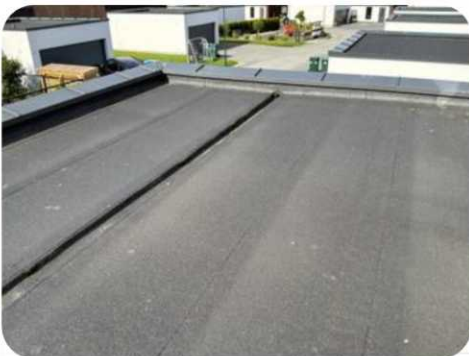
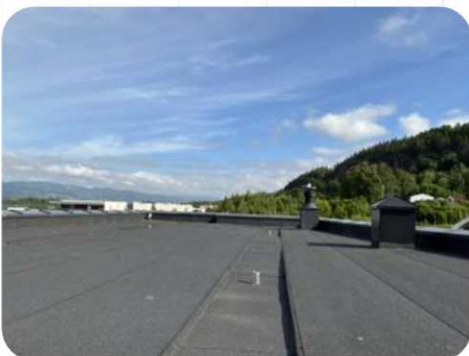
## 6.7 Takteking

Taket er tekket med sveisepapp.  
Det registreres fall mot sluk.  
Det er ikke registrert avvik på tekking.  
Det gjøres særlig oppmerksom på at flate tak har behov for rens av sluk jevnlig.

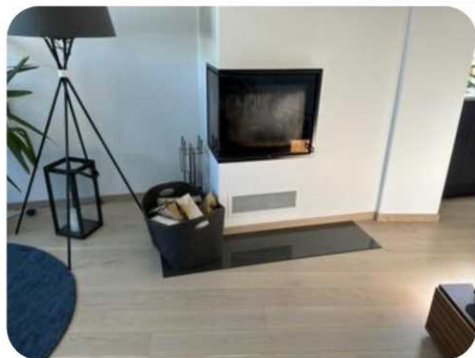
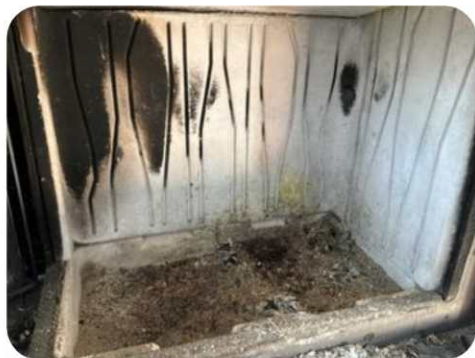
## 6.9 Ildsted/Skorstein

Ildsted er plassert i stue.

Visuell kontroll viser ingen sprekker eller tegn til skader i pipemur.

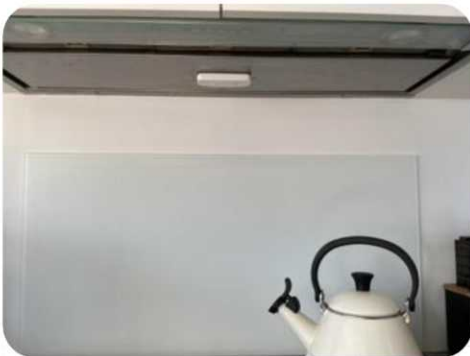
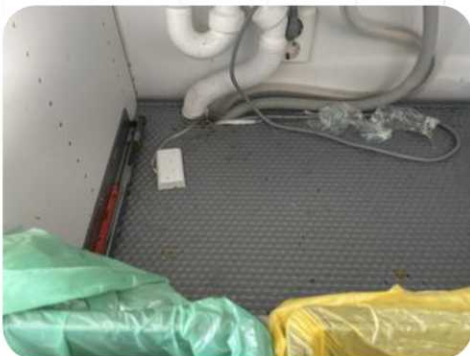
## 6.10 Kjøkken

Innredningen fremstår i funksjonell og tilfredsstillende stand. Det ble ikke registrert synlige tegn til fukt eller skader i utsatte områder på befaringsdagen.

Komfyrvakt og lekkasjesikring er montert.

Avtrekk er funksjons testet med papir og det registreres tilfredsstillende avtrekk.

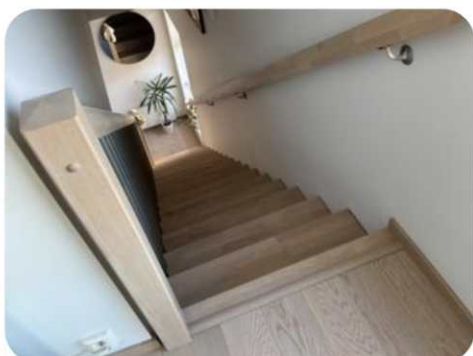
## 6.12 Trapp

Innvendig trapp er en lukket tretrapp.

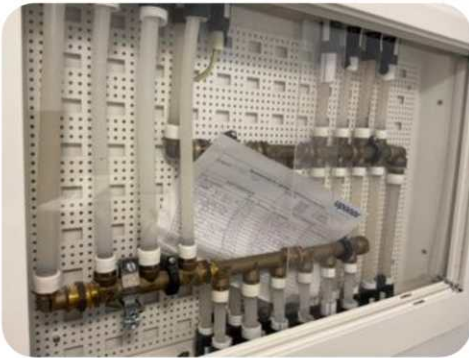
## 6.14 Vannledninger

Vannrør er oppført med Uponor rør i rør system.  
Vannrør har en lav alder med minimal risiko for skader/lekkasjer.  
Det registreres normalt trykk ved åpning av 2 tappesteder samtidig.  
Rørkursene i fordelerskap skal merkes med lengde, leveringsområde og system leverandør.  
Denne merkingen er utført og vurderes som tilfredstillende.  
Det er tilfredstillende lekkasje sikring fra rørskap.  
Stoppekran ble registrert i 1.etg, fungerer som tiltenkt.  
Vannrør ligger i varm sone, ingen sannsynlighet for frost.  
Normal funksjon ble registrert ved befaring, og det ble ikke observert forhold som tilsier avvik av betydning for anleggets funksjon eller forventede levetid.

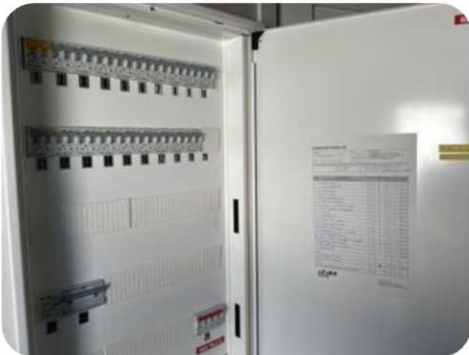
## 6.15 Elektrisk

Er det foretatt kontroll av det lokale el tilsyn i løpet av de siste 5 år **Nei**

Er det registrert synlige avvik på anlegget? **Nei**

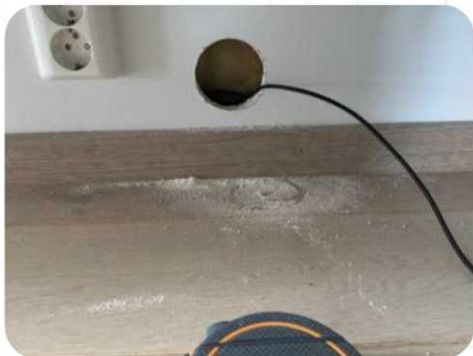
## 6.27 Fuktmåling

Det er utført fuktsøk/fuktmåling med Protimeter MMS3.

Det er utført søk med fuktindikator mot gulvflis og i omkring våtsone.

Det er foretatt fuktmåling/fuktsøk i konstruksjonen fra tilstøtende rom.

Undersøkelsen viser ingen tegn til skader.

Det er utført hulltaking fra tilstøtende rom, uten å påvise avvik.
