**PRIVATMEGLEREN**  
BENUM & JOHANSEN

PER LYKKES VEG 14 A

Tilstandsrapport

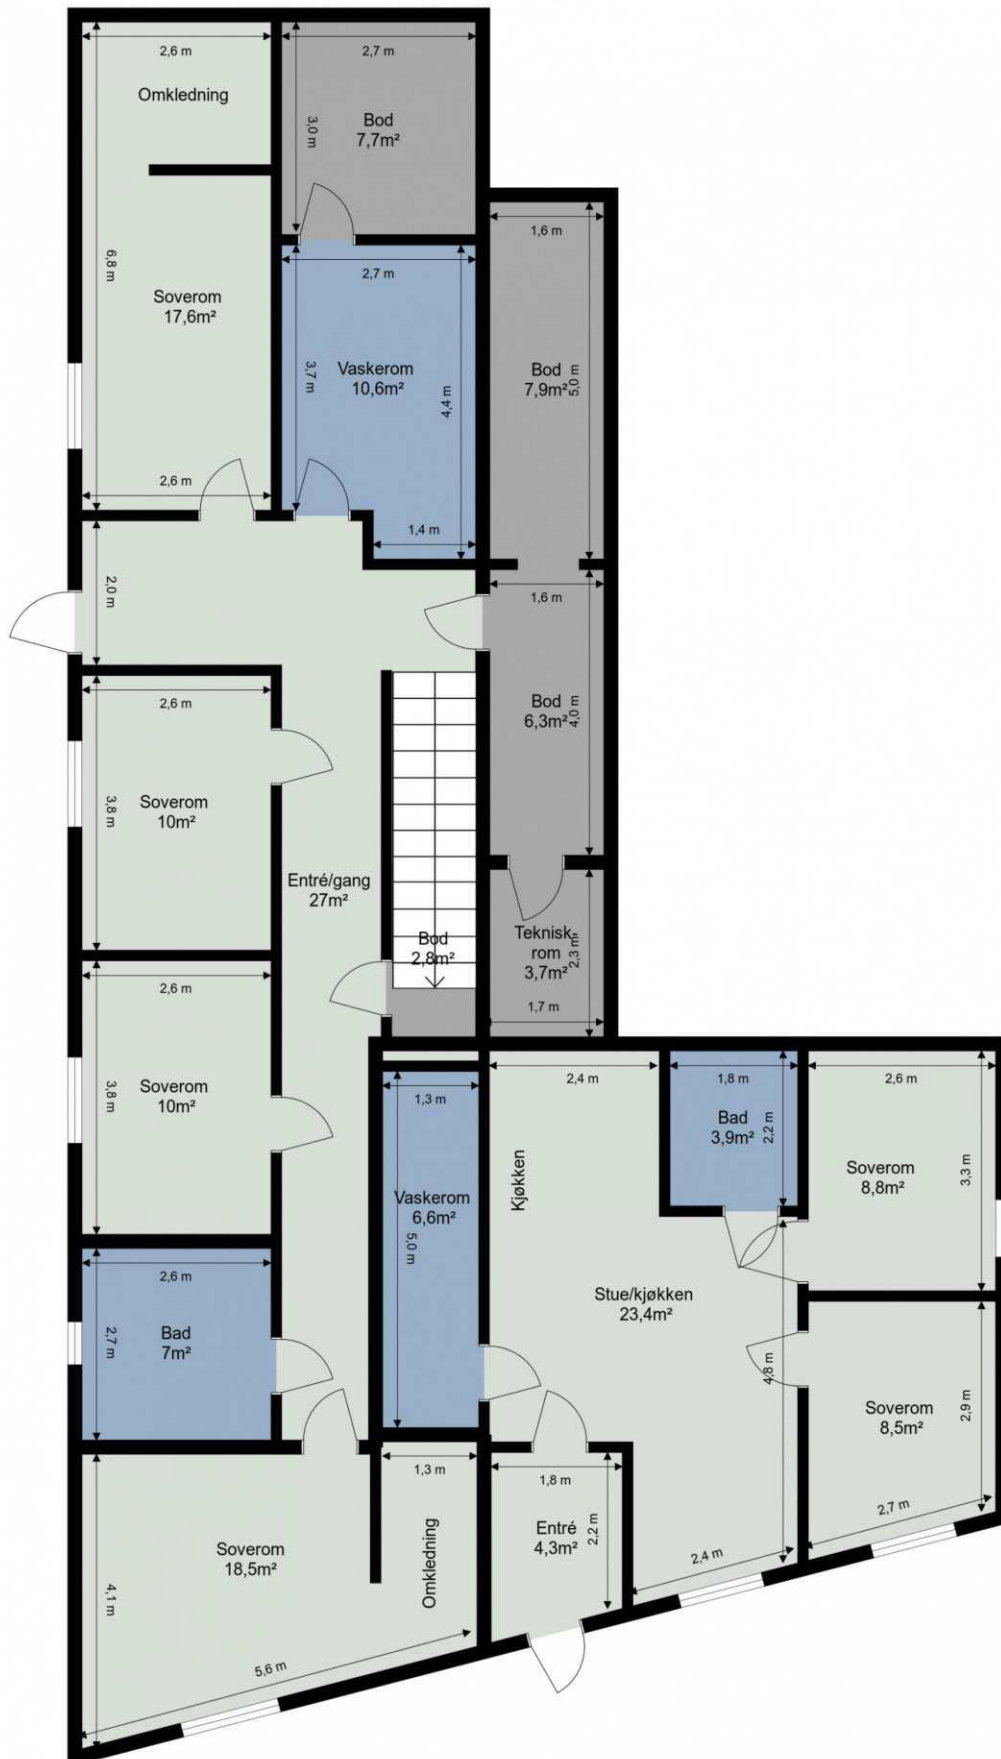
## Per Lykkes veg 14 A Sokkel

Tegningen er ikke i målestokk. Arealangivelser er ca. arealer og må ikke forveksles med enhetens totale areal.

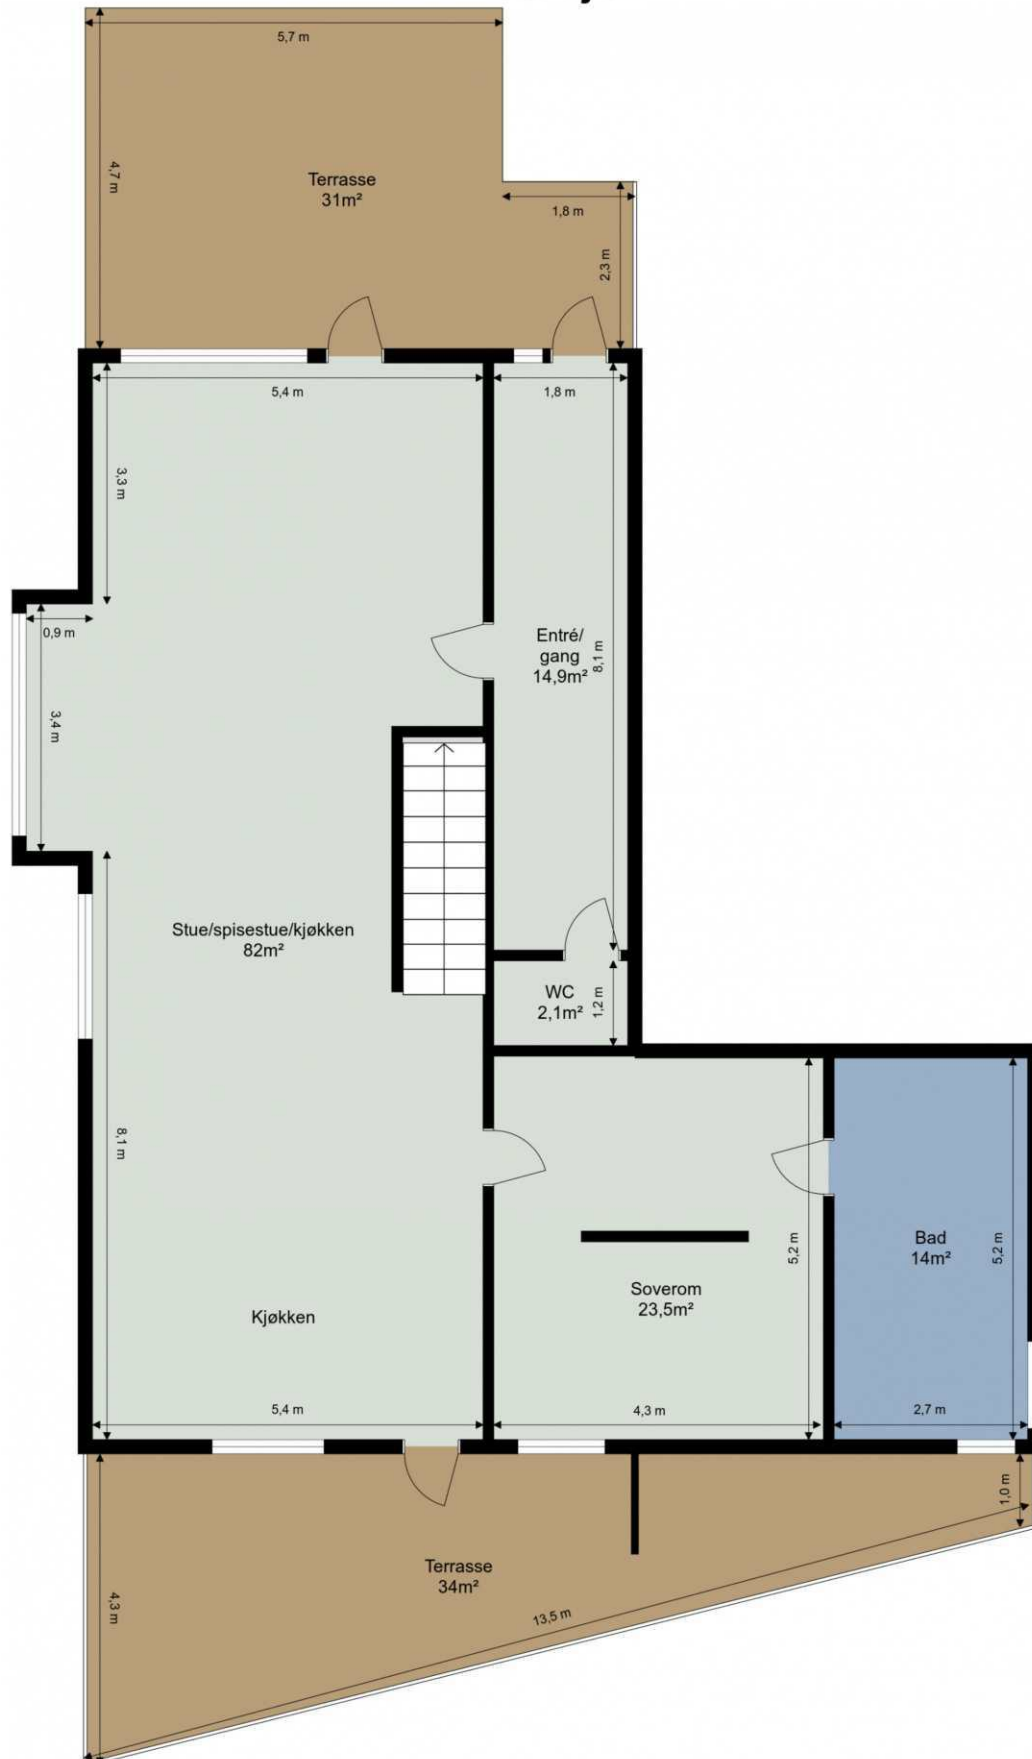
## 1. etasje

Tegningen er ikke i målestokk. Arealangivelser er ca. arealer og må ikke forveksles med enhetens totale areal.

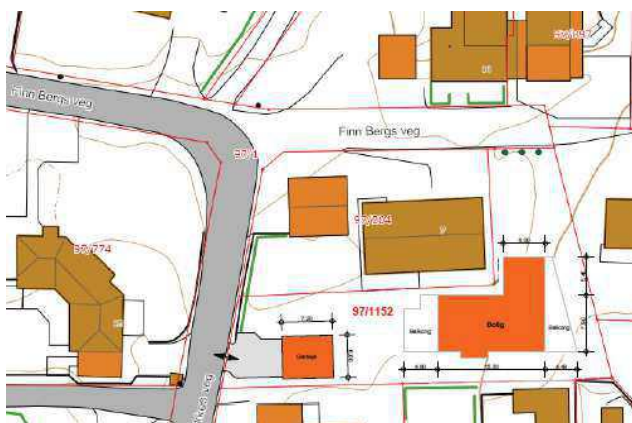
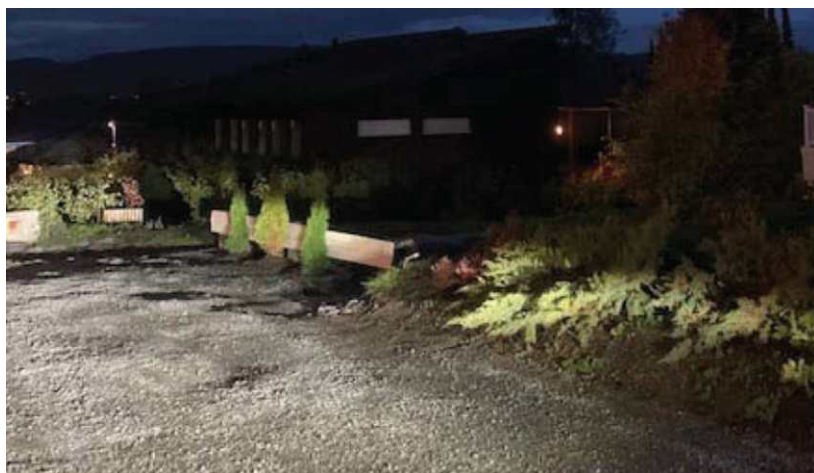
Mottatt bilde viser eiendommen gnr/bnr 97/1152 sin grense mot gang- og sykkelveg (Finn Bergs veg) med beplantning. I søknaden bekreftes det at utomhusareal er utarbeidet slik at det ikke kan brukes som avkjørsel og parkeringsplass.

Når det gjelder utomhusareal og parkeringsplasser, har eiendommen plass til to biler i dobbelgarasje. Siste mottatt situasjonsplan avviker fra utomhusplan mottatt 07.08.2020 som er sendt i forbindelse med søknad om midlertidig brukstillatelse, i og med at parkeringsplass for utleieleilighet er fjernet. Imidlertid finner vi at kommuneplanens arealdel §§ 14.1 og 30.1, parkerings- og uteromskrav i *ytre sone* er oppfylte. Endring av utomhusareal anses derfor ikke søknadspliktig.

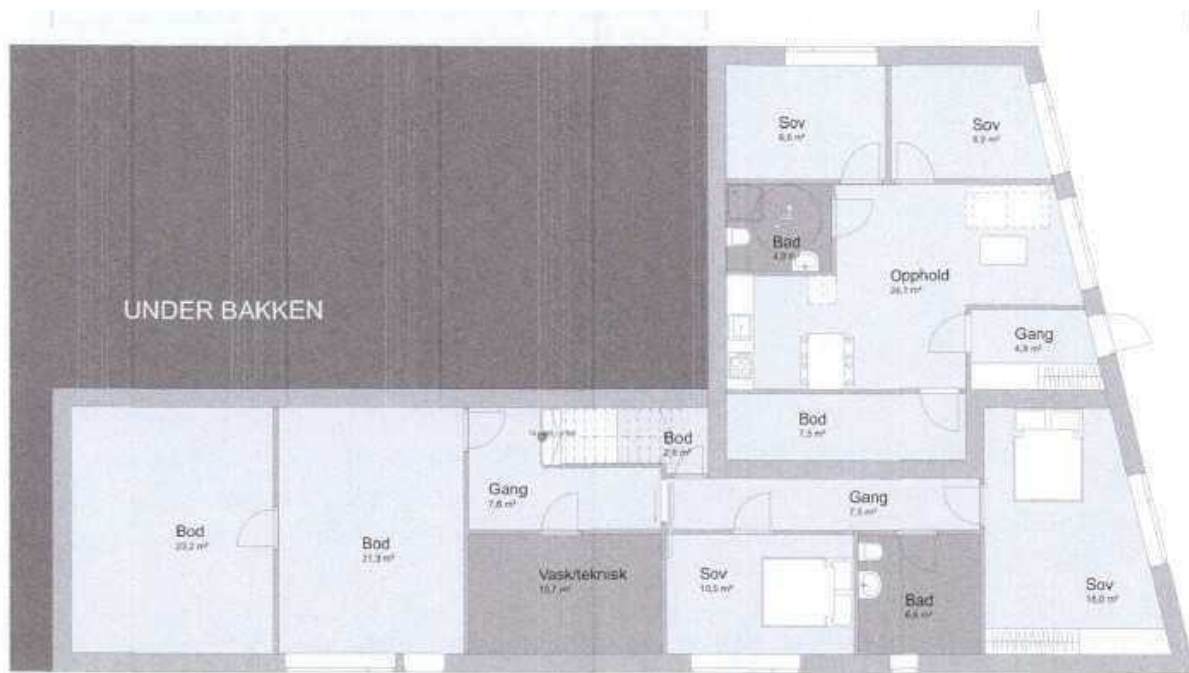
Utsnitt av godkjent kjellerplan

Det økes antall oppholdsrom i kjelleren ved bruksendring av godkjent areal for bod og vaskerom. Utvidelse mot nord er under bakken.
