ØSTRE FARATANGEN 62

Tilstandsrapport

## Østre Faratangen 62, 1622 GRESSVIK

Selveier fritidsbolig på selveiertomt, bygget i 1968

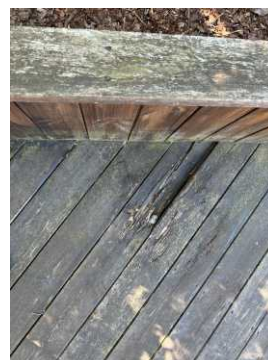
**Vurdering av avvik:**  
• Det er påvist fukt-/råteskader i konstruksjonen.  
Noe tørkesprekker.

**Konsekvens/tiltak**  
• Råteskadet trekledning må skiftes ut.  
Overvåk tilstand.

**Kostnadsestimat: Under 20 000**

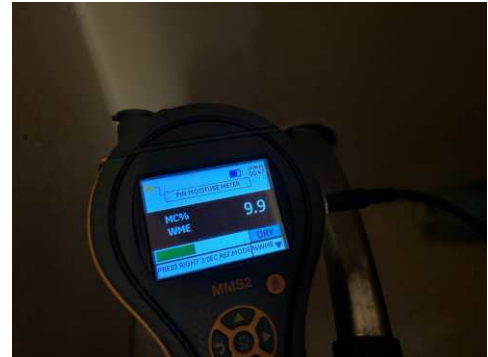
Selv om det ikke er høye fuktverdier i treverk er det indikasjon på fukt i kjeller yttervegg. Det er utforede vegger i U.etg. Dette er en risikokonstruksjon. Mulig skjult svikt.

Overvåk tildstand og hold underetasjen godt ventilert.

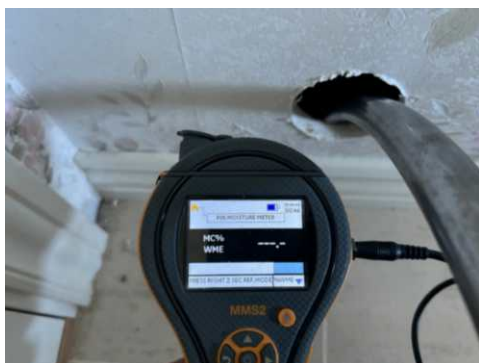
## 1.ETASJE > KJØKKEN

- Det er ikke montert komfyrvakt i kjøkkenet som er krav på dette kjøkkenet ut ifra alder.
- Det er ikke påvist tegn på at det er montert lekkasjedeteksjon ved oppvaskmaskin/oppvaskkum, dette er et krav på kjøkkenet ut ifra alder.

- Det bør monteres lekkasjedeteksjon ved oppvaskmaskin/oppvaskkum.
- Komfyrvakt må monteres.

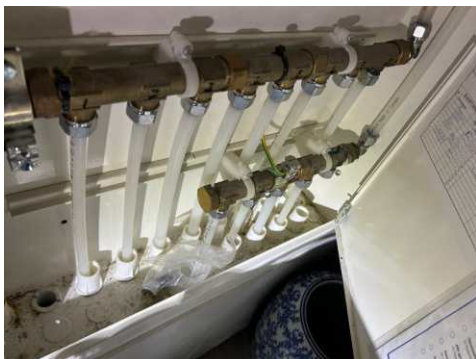
## TG 2 Avløpsrør

Historikk på anlegget er ukjent. Det foreligger ikke dokumentasjon på anlegget eller utført arbeid. Anbefaler kontroll/gjennomgang fra autorisert rørlegger, samt utbedringer iht. avvik som avdekkes.
