**TANGEN 110**

# Tilstandsrapport

📍 Tangen 110 , 4608 KRISTIANSAND S

## Boligbygg med flere boenheter - Byggeår: 2016

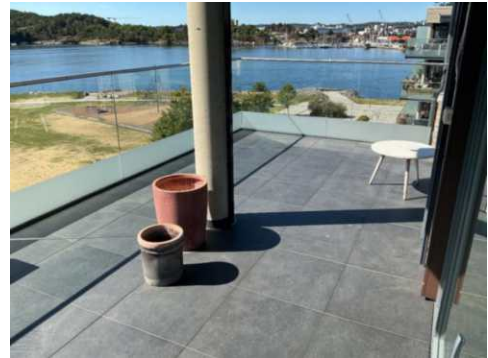
Balkonger med fliser på klossesystem og rekkverk av glass med stål topprekke. Utforming på rekkverk i henhold til krav. Vanlig vedlikehold må forventes.

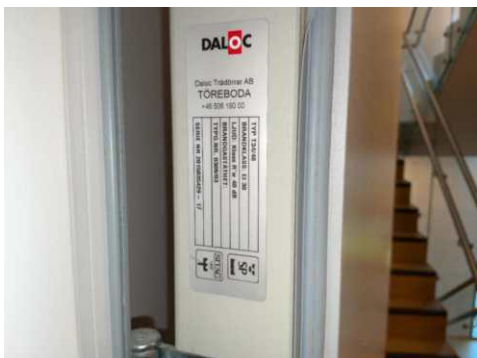
Ytterdører fra byggetid. Skyvedør med isolerglass. Utevendig beslag på karmen. Inngangsdør av type brann og lyddør i henhold til krav. Åpne-lukkefunksjon fungerte ok. Vanlig vedlikehold som smøring og justering av hengsler må kunne forventes.

Ei 30 brann og lyddør

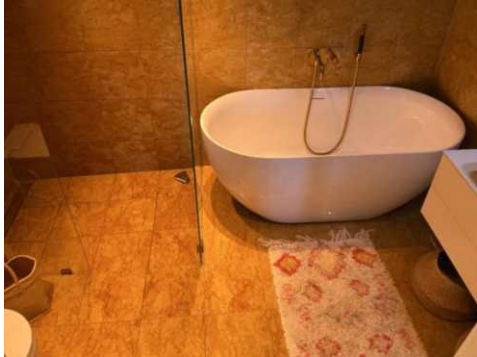
## 5 ETASJE > BAD 2

Baderom oppgradert i 2023

- Ingen umiddelbare tiltak angitt. Forhold gis TG2 grunnet avvik til type dokumentasjon som kreves i henhold til krav i standard, NS 3600.

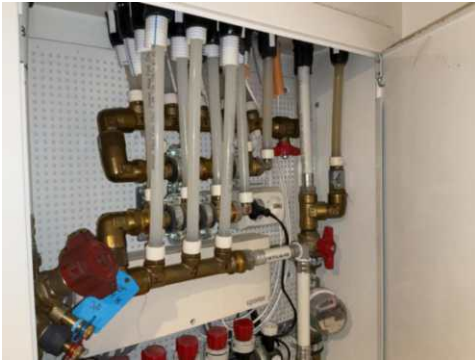
Fordelerskap plassert på vaskerom. Ingen tegn til svikt. Vannrør av type rør i rør system. Stoppekran plassert inne i fordelerskap.

Fordelerskap
