**BERGESVEVEGEN 126**

Tilstandsrapport

Selveier enebolig på selveiertomt, bygget i  
1975

# Tilstandsrapport

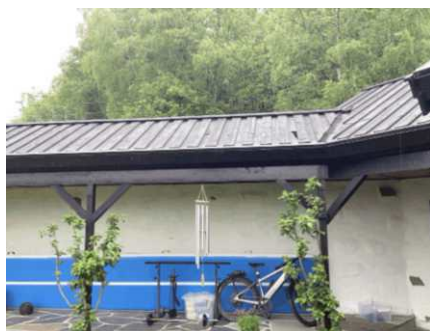
En underligger har flyttet seg.

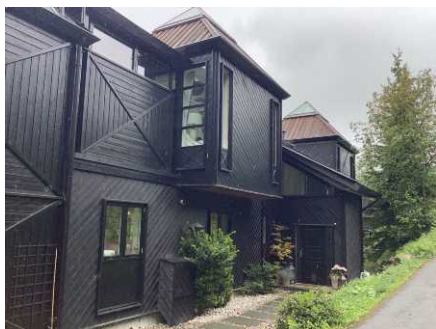
Fasade.

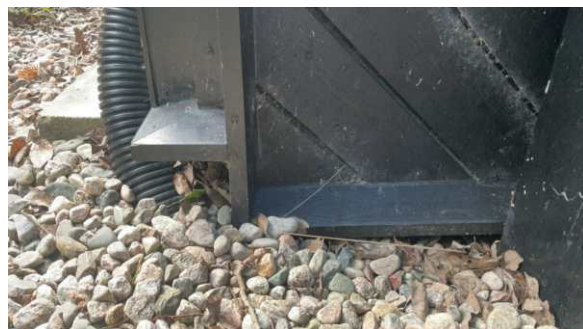
Ingen/liten lufting i nedre kant av kledningen hindrer god lufting og drenering av veggkonstruksjonen. Konsekvens kan være at drenering av eventuelt vann/ kondens/fuktighet ikke fungerer optimalt, noe som kan medføre skader i konstruksjonen.

Kledning nært terreng.

Det anbefales å sørge for tilstrekkelig avstand mellom kledning og terreng for å redusere risikoen for fukt og råteutvikling over tid.

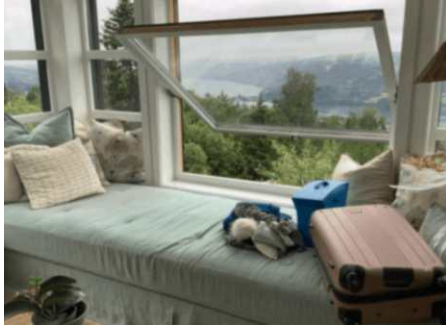
Stue 2. etasje.

Det anbefales sterkt å montere barnesikring på vinduer som ikke har det i 2. etasje. Vinduer der barn kan oppholde seg fra 3,3m over terreng skal ha barnesikring i henhold til dagens krav.

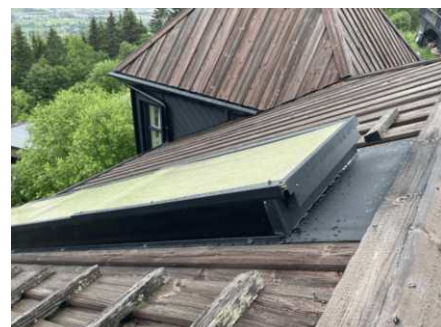
Merknad: Takvinduer har større risiko for lekkasjer enn vinduer på vegg og bør jevnlig inspiseres med tanke utettheter.  
Inspeksjonsmulighet ved befaringsdato er begrenset grunnet takhøyde innvendig.

Takvindu utvendig.

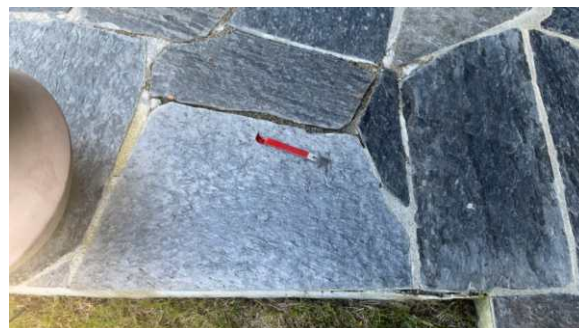
Løsnede fliser.

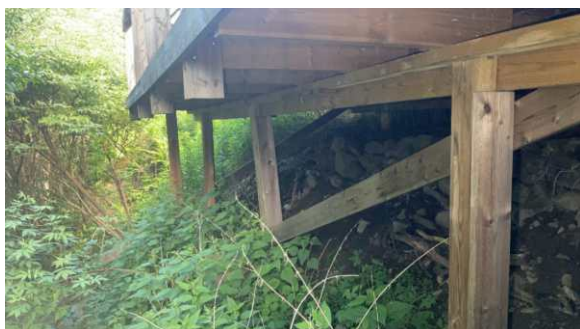
- Mer enn halvparten av forventet brukstid er passert på tettesjikt/membran.
- Balkong/terrasse ligger over innredede boligrom, usikker konstruksjon. Konstruksjonsutforming gir økt fare for skader.
- Konstruksjonene har skjevheter.

Skjevheter/bevegelser.

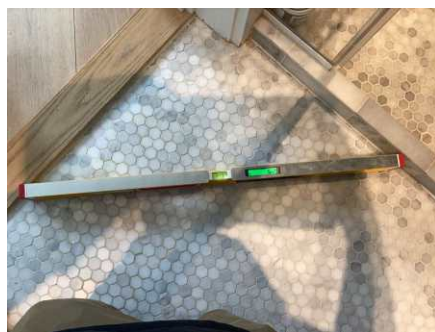
Fall mot spalte 5mm/m.

Det anbefales å etablere membranoppbrett ved dør på minimum 15 mm i henhold til preaksepterte ytelser (TEK17), for å redusere risikoen for at vann eller lekkasjevann kan trenge ut av våtrommet og skade tilstøtende konstruksjoner.

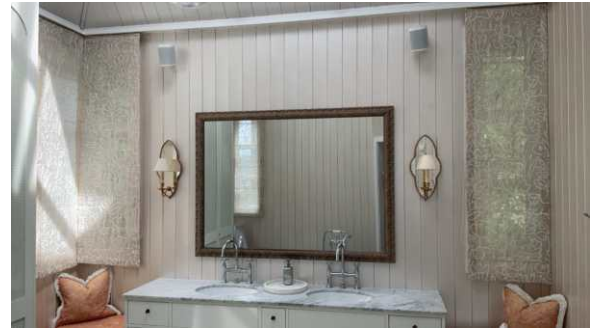
Badet har panel i deler av våtsoner utenfor dusj og over vask. Dette innebærer at overflaten tåler begrenset med vann. Det er ikke dokumentert bruk av vanntett sjikt bak panelet, noe som medfører usikkerhet om tilstrekkelig fuktsikring av bakenforliggende konstruksjoner.

Panel ved vask.

Til tross for at løsningen med panel i deler av våtsoner, uten dokumentert tettesjikt er lite egnet, indikerer fraværet av synlige skader at konstruksjonen foreløpig tåler belastningen. Det anbefales likevel å overvåke tilstanden nøye og vurdere utbedringer for å forebygge potensielle fremtidige problemer/skader på overflater og i konstruksjonen.

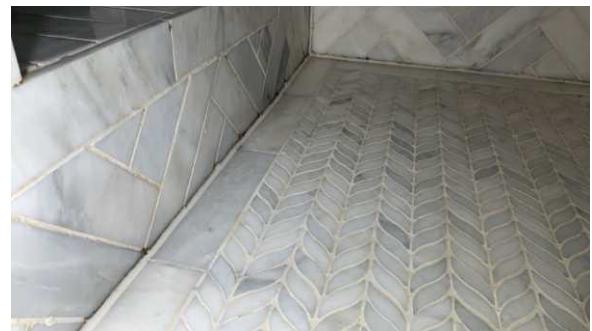
Løstnet mykfuge og svertesopp.

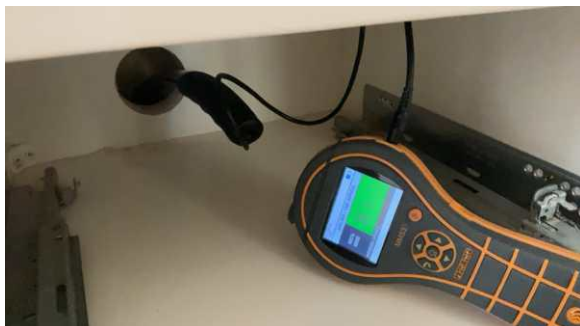
Hulltaking er foretatt uten å påvise unormale forhold. Fuktivotemåling (vekt%) i konstruksjonen ble målt til 8,1. Tørt på målested. Hulltaking er foretatt ved/i i skap bak dusj.

Fuktmåling.

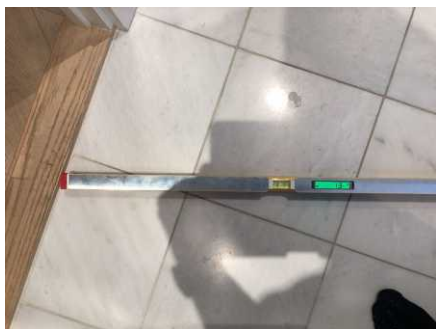
Fall fra dør.

Begrenset vannføring til sluk fra området utenfor badekaret kan føre til at vann ikke ledes effektivt til sluk, noe som øker risikoen for at vann kan ledes mot dør og forårsake fuktskader i tilstøtende rom. Spalten bør utvides for å sikre tilstrekkelig avrenning.

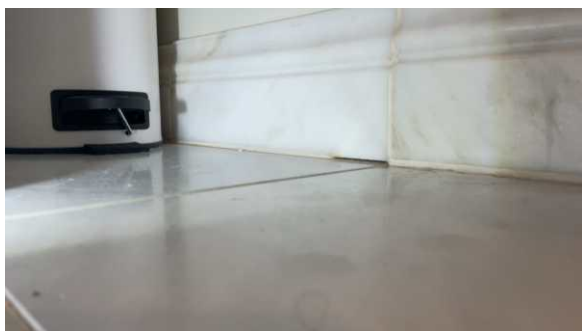
liten glippe.

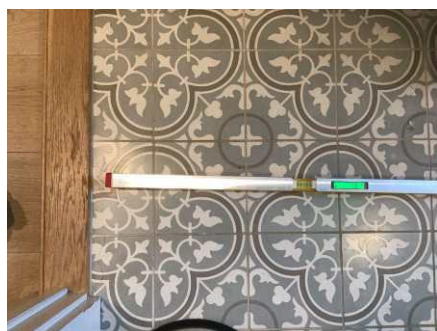
Fall fra dør.

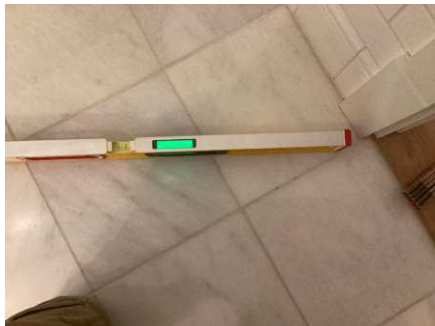
5mm/m fra dør.

Det anbefales å lage membran oppbrett ved dør på 15mm i henhold til preaksepterte ytelser (TEK17), for å sikre bedre mot at vann/lekkasjevann kan havne ut av våtrommet og skade tilliggende konstruksjoner.
