KRINGSJÅVEGEN 23 E

KRINGSJÅVEGEN 23 E - 5001/66/524/0/0/0

## TILSTANDSRAPPORT

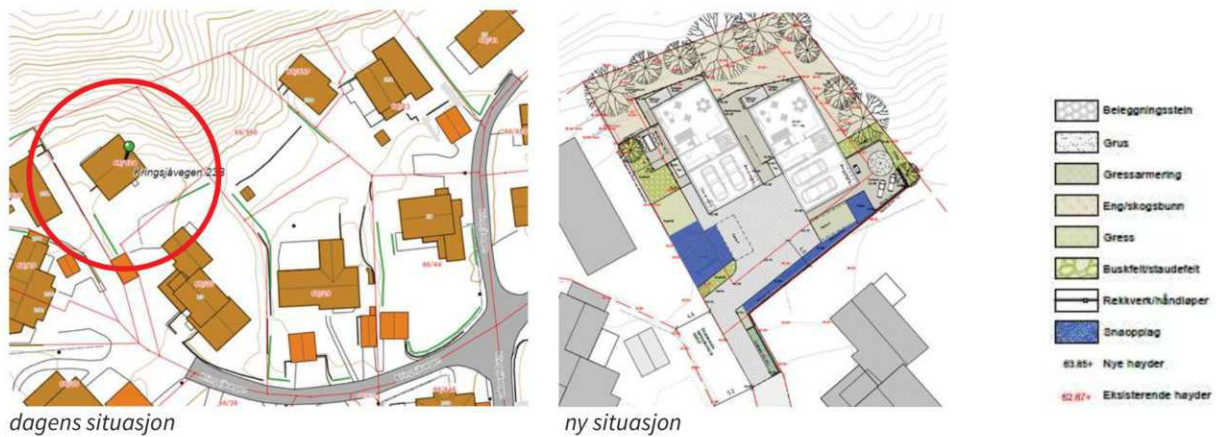
**Byggeprosjektet**

Tiltaket innebærer oppføring av to nye eneboliger. Tiltaket forutsetter riving av eksisterende enebolig med BYA på 123,4 m<sup>2</sup> og tilhørende carport på 26,3 m<sup>2</sup>.

Bygningene er forskjøvet i forhold til hverandre og fremtrer tydelig som to hus med asymmetrisk saltaksform.

Enhetene er orientert i en nord-sørlig retning, med hoved oppholdsrom mot utsikten i nordvest, terrasse mot sør og en mindre balkong mot nord. Det benyttes mye glass i nordfasaden, mens de øvrige fasadene fremstår mer lukkede. Garasje for boligene er løst innenfor bygningsvolumet tilknyttet adkomstsonen i sør.
