# Tilstandsrapport

Boligbygg med flere boenheter

Ørsnes Brygge 5 C , 3120 NØTTERØY

Oppdragsnr.: 22673-1090

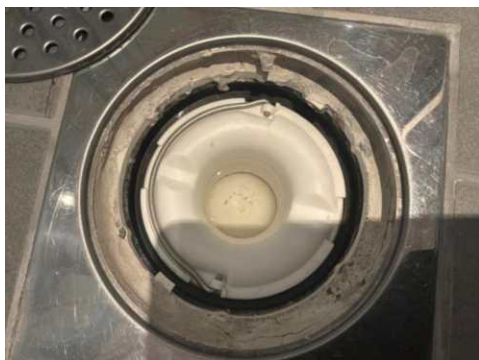
Våtrommet har skjult vanntett sjikt med påstrykningsmembran/smøremembran på gulv. Det er plastsluk, og høydeforskjellen fra toppen av sluket til toppen av membran ved dørterskelen er 30 mm.

Det er plastsluk med slukmansjett under klemring.
