**TRESKJÆRVEIEN 2**

# Tilstandsrapport

Treskjærveien 2 , 1679 KRÅKERØY

Sum areal alle bygg: BRA: 250 m<sup>2</sup> BRA-i: 201 m<sup>2</sup>

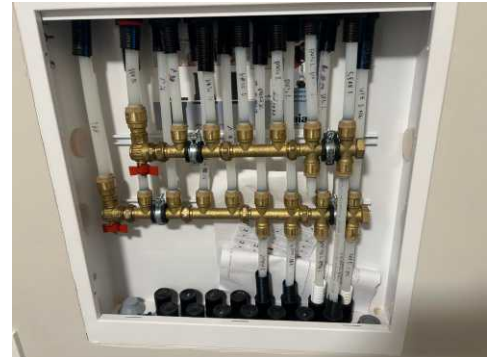
## **Vannledninger**

Boligen har rør i rør system. Besiktiget i rørskap.

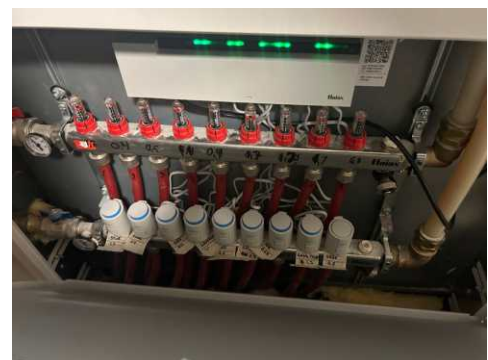
## **Vannbåren varme**

Boligen har vannbåren varme i gulvene. Varmepumpe med bergvarme. Et godt vedlikeholdt vannbårent varmeanlegg kan ha en total levetid på 40–60 år, men enkeltkomponenter må typisk byttes ut underveis. Rør støpt i betonggulv har høy beskyttelse og lang levetid.
