HATLEN 57

Tilstandsrapport

# Hatlen 57, 6016 ÅLESUND

Selveier enebolig på selveiertomt, bygget i 2022

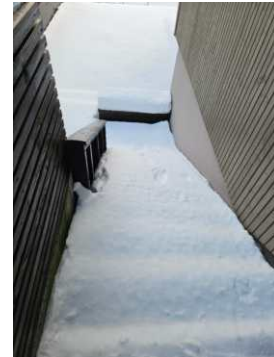
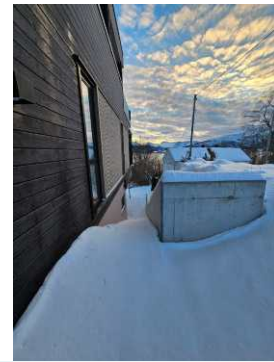
## Utvendige trapper

Det er 2 utvendige trapper i betong

- Utvendige trapper er snødekt og derfor ikke nærmere vurdert.
- Det er avvik:

- Tiltak:
- Det bør foretas nærmere undersøkelser av utvendige trapper når de er snøfri.

Håndløper bør monteres.

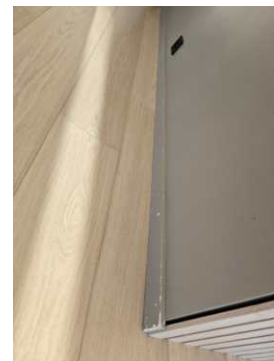
### Overflater

Det er registrert sprekker i skøyter på gipsplate på vegg i trappen og i tak i gang og stue i 1 etasje.

Vedlikehold bør påregnes.

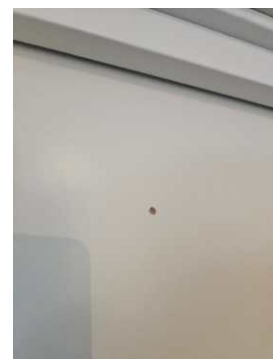
## ! TG 2 Innvendige dører

Innvendig har boligen malte glatte dører og en glassdør.

Vedlikehold bør påregnes.

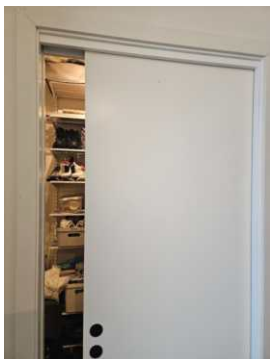
## Teknisk rom med sluk

Det er teknisk rom i kjeller med sluk. Det er etablert tettesjikt/membran med dokumentert utførelse, det er flis på gulv, malte plater på vegg og i himlingen. Det er sikringsskap og varmtvannstank i rommet.

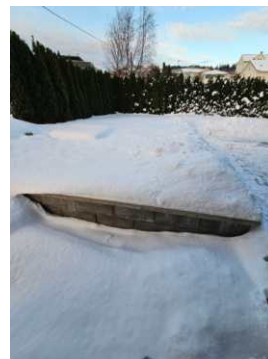
## TG IU Terrengforhold

Boligen er opparbeidet på en skrående tomt. Det er asfaltert biloppstillingsplass, platting og forskjellig beplantning på tomten.
