**HEMSÆTERVEGEN 77**

Tilstandsrapport

# Hemsætervegen 77, 2636 ØYER

Selveier fritidsbolig på selveiertomt, bygget i 2023

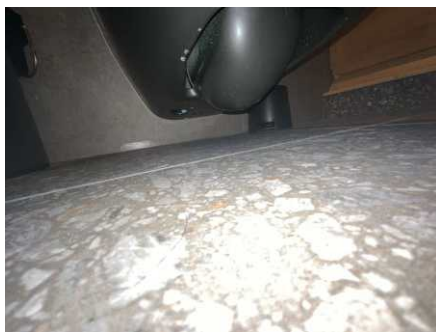
Dersom det oppstår lekkasje inne i sisterner uten drenering er det større sansynlighet for fuktgjennomtrekning til tiltstøtende konstruksjoner og større skader kan oppstå.

Det er ikke registrert drenering fra lukket sisterner. Det bør innhentes dokumentasjon på type sisterner som er benyttet for å kontrollere om det er med lukket/vannsikker pose rundt sisterner.

Det bør innhentes dokumentasjon rundt type sisterner som er benyttet da det er mulig å montere lekkasjesikre sisterner.

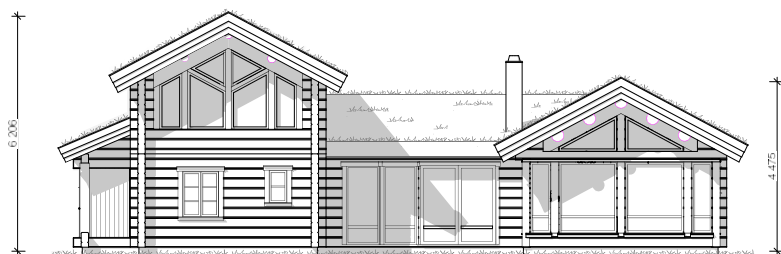
| Tegning:<br><b>Fasade Nord og Vest</b> | Tegningsnr.:<br><b>A40-1</b> | Rev.:<br><b>.</b> |

1:100 Fasade Vest

1:100 Fasade Nord

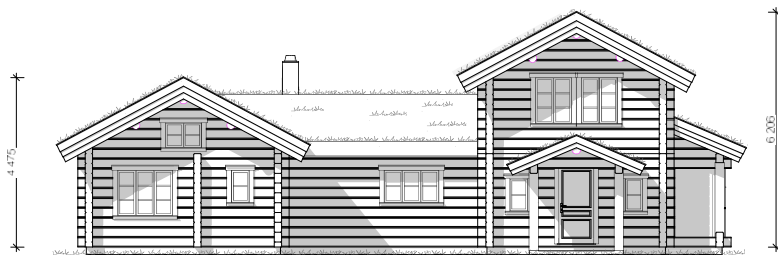
| | | A40-2 | . |

1:100 Fasade Øst

1:100 Fasade Sør
