KLOSTERHAGEN 29A

Tilstandsrapport

Klosterhagen 29A , 3732 SKIEN

Foretak: Murmester Hansen & Henriksen AS

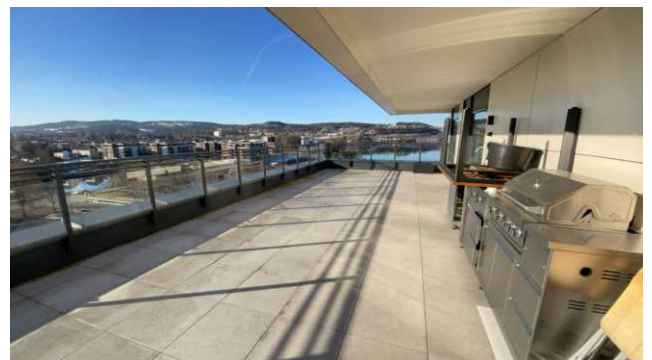
Terrassen er imidlertid takoverbygget og dermed mindre eksponert for direkte nedbør. Det ble ikke registrert tegn til fuktskader eller andre indikasjoner på at forholdet har medført problemer på befaringstidspunktet.

Begrenset fall og høyde på dekke i forhold til terskel kan likevel øke risikoen for oppsamling av vann ved kraftig nedbør eller ved tilstopping av sluk. Det anbefales derfor å sørge for jevnlig kontroll og renhold av sluk samt å unngå oppstuvning av vann, snø eller is mot terskel.

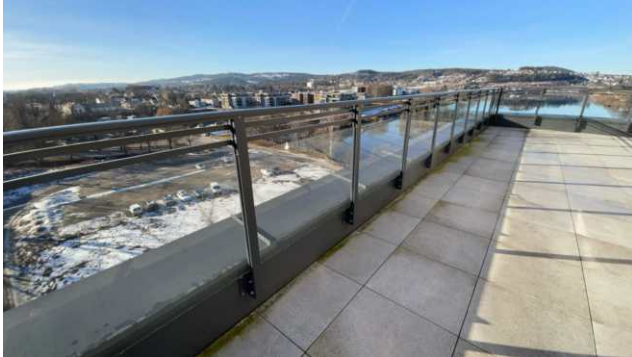
Det er registrert fall fra yttervegg og utover mot ytterkant av balkongen. Sluk/nedløp er plassert langs yttervegg og ligger noe høyere enn ytterkant av dekke. Dette medfører at avrenning ikke skjer optimalt mot sluk, og det kan forekomme oppsamling av vann på deler av balkongen. Flisene er ført inn mot beslag ved vegg som ikke er gunstig med tanke på vannansamling.

Forholdet kan medføre økt fuktbelastning i enkelte områder og noe redusert avrenning fra balkongen.

Det er ikke registrert skader på befaringstidspunktet, men utførelsen innebærer en viss usikkerhet knyttet til vannavrenning og detaljer mot beslag ved yttervegg.

TG 2 – avvik som kan påvirke funksjon over tid

Noe risiko for vannansamling på deler av balkongen
Økt fuktbelastning mot tilstøtende konstruksjoner over tid
Kan på sikt gi økt slitasje og påvirke levetid

Det bør påses at avslutning mot beslag er utført med tilfredsstillende tetthet

Vurdere løsning for bedre avrenning

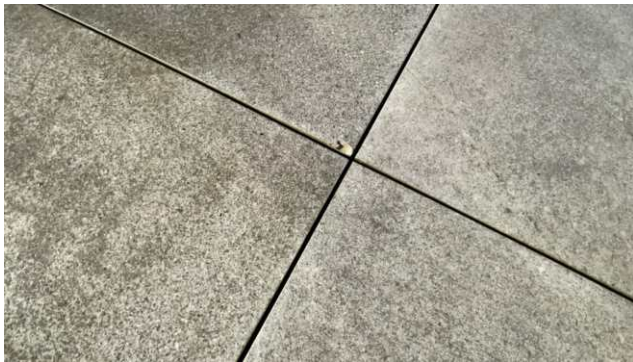
Enkelte steder påvist avskalling i flisheller

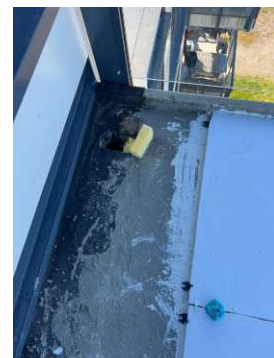
Sluk / avrenning ligger på et høyere punkt i overflaten.

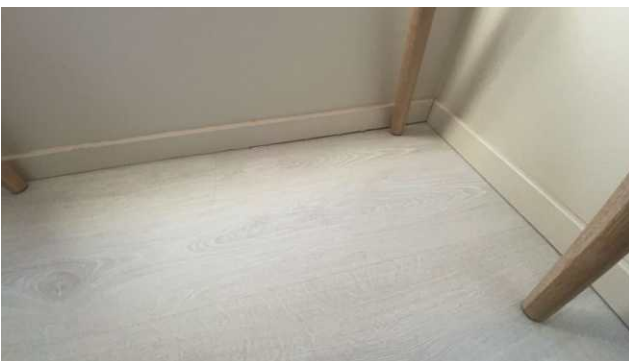
Det er stedvis observert mindre åpning i skjøter i laminatgulv, særlig i gang, hvor enkelte bord har glidd noe fra hverandre. Videre er det enkelte steder registrert mindre gliper mellom gulvlist og laminatgulv. Forholdene vurderes som mindre kosmetiske avvik som kan oppstå som følge av naturlige bevegelser i flytende gulv og variasjoner i temperatur og luftfuktighet.

Eksempel på gliper ved gulvlist

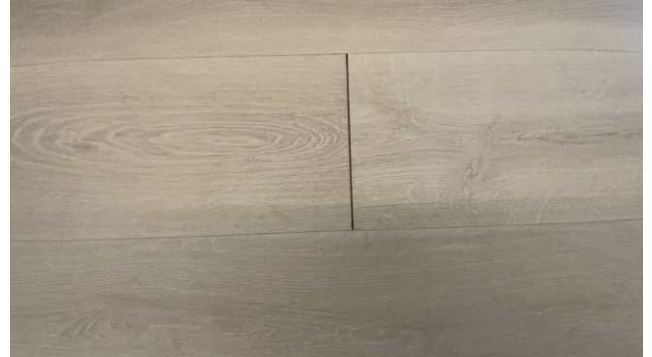
Eksempel på gliper i laminat

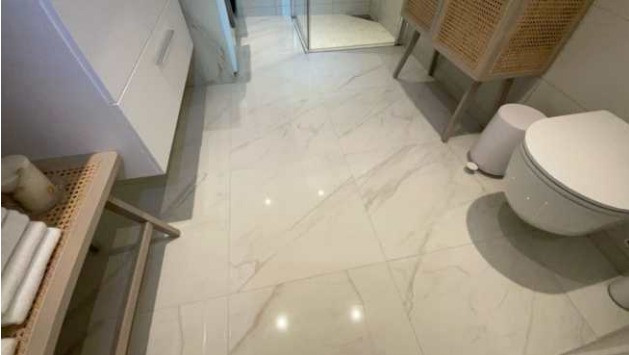
8. ETASJE > BAD/VASKEROM

1 TG 2 Sluk, membran og tettesjikt

Hentet fra dokumentasjon fra leverandør av baderomskabin: Badet er utført som prefabrikkert våtromsmodul (BD PVM). Sluk er av type Blücher kabinsluk i rustfritt stål. Gulvet er flislagt og har underliggende vanntett sjikt. Membranen føres frem til sluket og er mekanisk klemt til slukets flens, slik at vann fra gulv ledes direkte til sluket.

Sluk er av type kabinsluk i rustfritt stål. Mansjett eller membran er ikke synlig i sluket ved befarings og tettesjiktets utførelse i sluktilkoblingen kunne derfor ikke verifiseres ved visuell kontroll. Dette er ikke uvanlig ved prefabrikkerte våtromsmoduler hvor tettesjikt og tilkoblinger kan være integrert i konstruksjonen.

Det ble ikke registrert fuktindikasjoner, misfarging, avvikende lukt eller andre forhold som indikerer lekkasje eller svekkelser i tilknytning til sluket eller omkringliggende konstruksjoner på befaringsstidspunktet.

Ferdigattest viser imidlertid at ansvarlig kontrollforetak har bekreftet overfor kommunen at nødvendig kontroll er gjennomført som del av sluttkontrollen for tiltaket. Forholdet vurderes derfor primært å gjelde dokumentasjonstilgjengelighet og ikke nødvendigvis utførelsen av selve våtrommet.

Dersom det er ønskelig med ytterligere dokumentasjon kan denne eventuelt innhentes fra ansvarlig foretak eller arkiv hos kommunen.

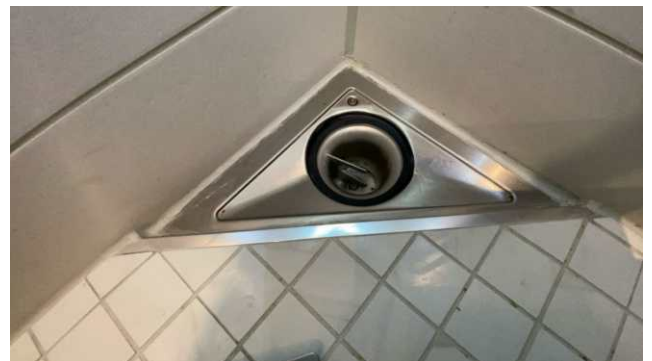
8. ETASJE > BAD/VASKEROM

1 TG 2 Sanitærutstyr og innredning

- Det er ikke påvist tilfredsstillende løsning for å synliggjøre lekkasje fra innebygget sistene.

Det er vegghengt toalett med innebygget sisterne. Under dette er det ikke etablert drenehull for synliggjøring av eventuelt lekkasjevann fra denne. På mange modeller er det egen sealingbag hvor eventuelt lekkasjevann fra sisterne går rett i skålen. Denne tar imidlertid ikke høyde for avløps-siden.

- Uten dreneringsløsning/lekkasjesikring kan lekkasjer pågå over lang tid uten å bli oppdaget. Dette kan føre til omfattende fuktskader i omkringliggende byggematerialer.

Manglende synlig drems-/varsleåpning fra innebygget sisterne kan medføre at eventuelt lekkasjevann fra sisternekonstruksjonen ikke blir synlig i rommet. Dette kan øke risikoen for at lekkasjer oppdages sent og at fukt kan påvirke omkringliggende konstruksjoner før forholdet blir registrert.

Det er ikke mulig ved visuell befaring å verifisere hvordan konstruksjonen bak innbyggingen er utført, herunder om konstruksjonen er etablert med vanntett oppbygning eller annen løsning for håndtering av eventuelt lekkasjevann.

Ved behov for nærmere avklaring må installasjonen åpnes eller demonteres for kontroll av oppbygning og eventuelle tiltak for synliggjøring av lekkasjevann.

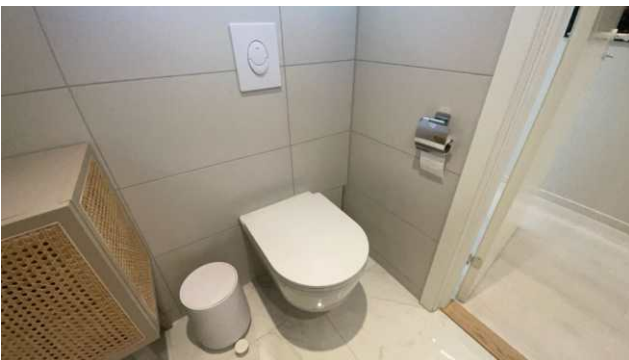
Det er ikke påvist tilfredsstillende løsning for å synliggjøre lekkasje fra innebygget sisterne.

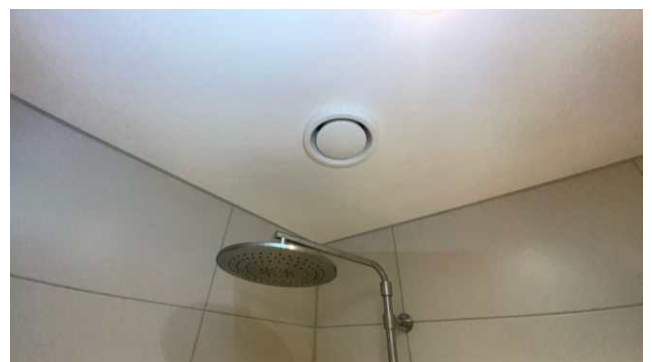
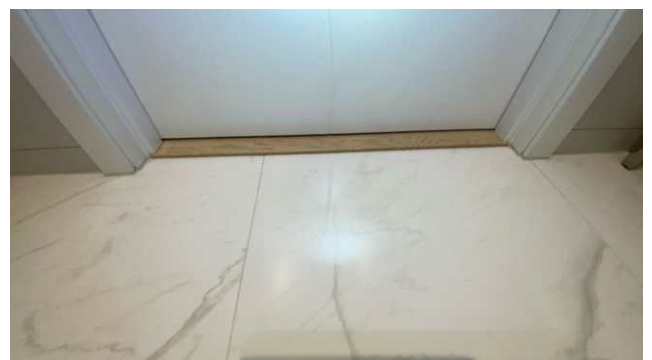
Spalte under dørblad for tilluft er etablert

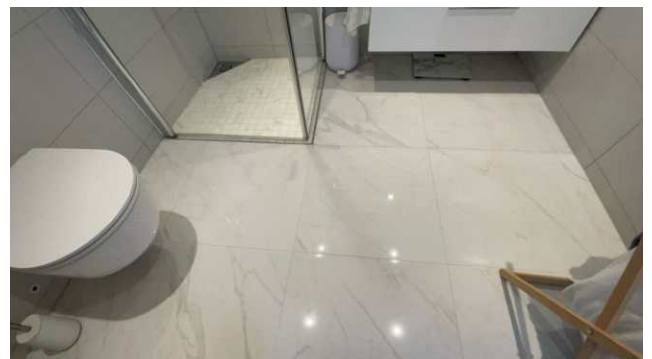
ca 38mm fall til flis ved sluk.

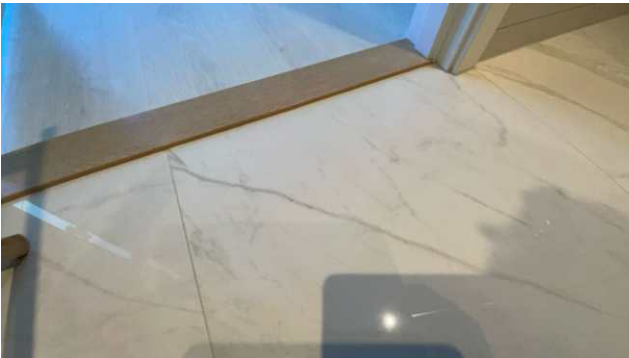
8. ETASJE > BAD/ WC

ⓘ TG 2 Sluk, membran og tettesjikt

Sluk er av type kabinsluk i rustfritt stål. Mansjett eller membran er ikke synlig i sluket ved befaring og tettesjiktets utførelse i sluktilkoblingen kunne derfor ikke verifiseres ved visuell kontroll. Dette er ikke uvanlig ved prefabrikerte våtromsmoduler hvor tettesjikt og tilkoblinger kan være integrert i konstruksjonen.

Det ble ved visuell kontroll av tilgjengelige og eksponerte flater ikke registrert tegn til fukt eller lekkasje på befaringstidspunktet.

Det ble ikke registrert fuktindikasjoner, misfarging, avvikende lukt eller andre forhold som indikerer lekkasje eller svekkelser i tilknytning til sluket eller omkringliggende konstruksjoner på befaringstidspunktet.

Ferdigattest viser imidlertid at ansvarlig kontrollforetak har bekreftet overfor kommunen at nødvendig kontroll er gjennomført som del av sluttkontrollen for tiltaket. Forholdet vurderes derfor primært å gjelde dokumentasjonstilgjengelighet og ikke nødvendigvis utførelsen av selve våtrommet.

Dersom det er ønskelig med ytterligere dokumentasjon kan denne eventuelt innhentes fra ansvarlig foretak eller arkiv hos kommunen.

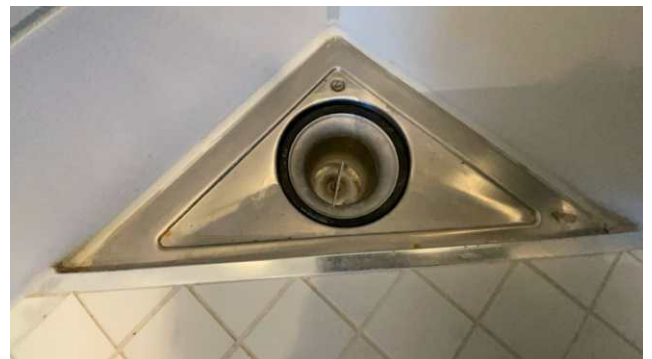
8. ETASJE > BAD/ WC

ⓘ TG 2 Sanitærutstyr og innredning

- Det er ikke påvist tilfredsstillende løsning for å synliggjøre lekkasje fra innebygget sistene.

Det er vegghengt toalett med innebygget systerne. Under dette er det ikke etablert drenehull for synliggjøring av eventuelt lekkasjevann fra denne. På mange modeller er det egen sealingbag hvor eventuelt lekkasjevann fra systerne går rett i skålen. Denne tar imidlertid ikke høyde for avløps-siden.

Manglende synlig drems-/varsleåpning fra innebygget systerne kan medføre at eventuelt lekkasjevann fra systernekonstruksjonen ikke blir synlig i rommet. Dette kan øke risikoen for at lekkasjer oppdages sent og at fukt kan påvirke omkringliggende konstruksjoner før forholdet blir registrert.

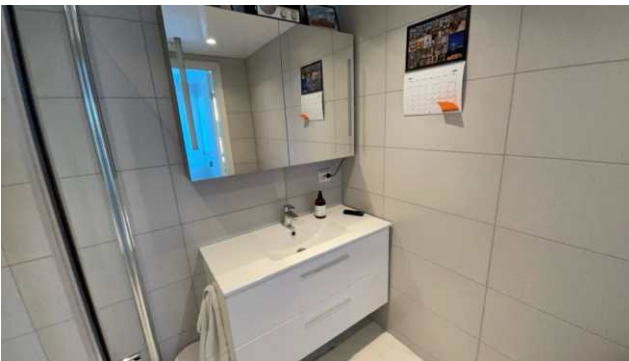
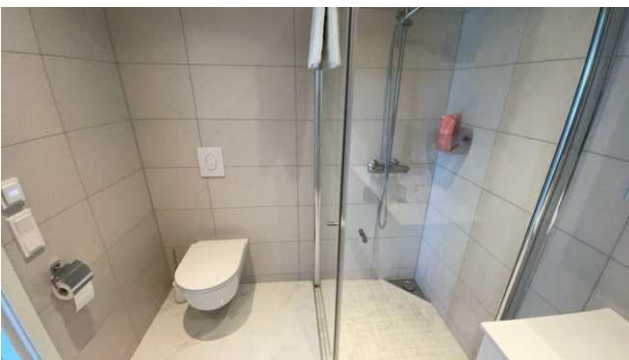
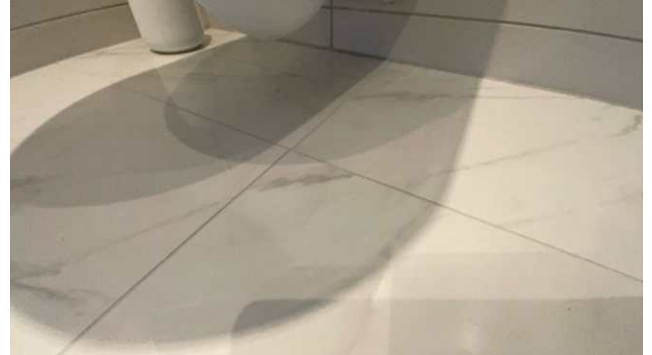
Det er ikke påvist tilfredsstillende løsning for å synliggjøre lekkasje fra innebygget systerne.

Ved behov for nærmere avklaring må installasjonen åpnes eller demonteres for kontroll av oppbygning og eventuelle tiltak for synliggjøring av lekkasjevann.

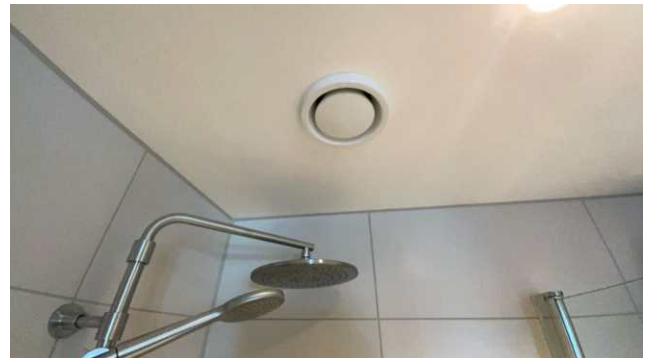
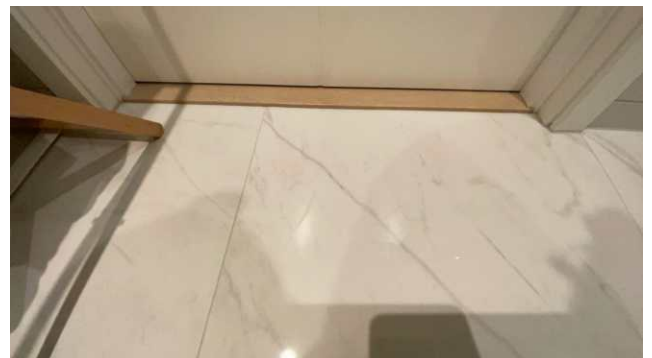
Spalte under dørrblad for tilluft er etablert.

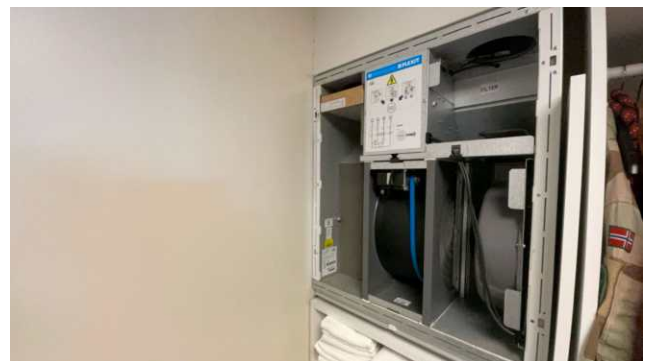
Filter og aggregat ser rent og fint ut

Regelmessig filterskift er en forutsetning for tilfredsstillende drift og opprettholdelse av ventilasjonsanleggets funksjon.
