SALTNESSTRANDA 13

Tilstandsrapport

Enebolig

Saltnesstranda 13, 1642 SALTNES

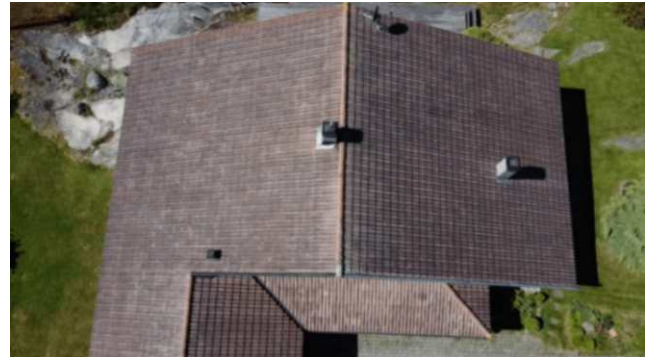
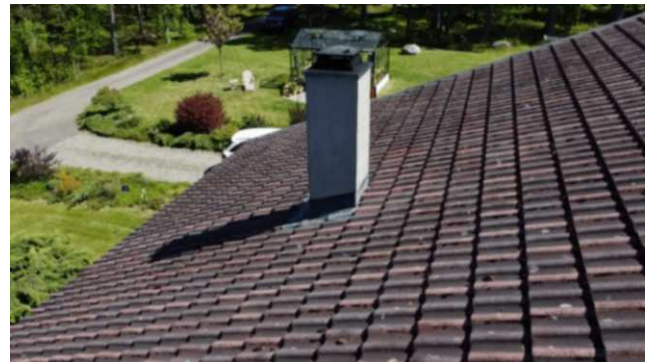
TG 2 Nedløp og beslag

En konsekvens av et gammelt tak med takstein er at gamle takstein kan være sprukne, porøse eller ha mistet overflatebehandlingen. Regnvann eller smaltevann kan trenge gjennom takstein eller mellom steinen og føre til redusert levetid på undertak. Eldre tak har ofte dårlige lufting, noe som kan føre til kondens / fuktskader. Et gammelt tak krever jevnlig reparasjon og inspeksjon. Normal levetid for betongtakstein er vanligvis 40-60 år.

Takrenner, beslag og nedløp i plastbelagt stål.

- Overvåk tilstanden jevnlig. For å få tilstandsgrad 0 eller 1 må tekkingen skiftes ut, men tidspunktet for når dette er nødvendig er vanskelig å si noe om.

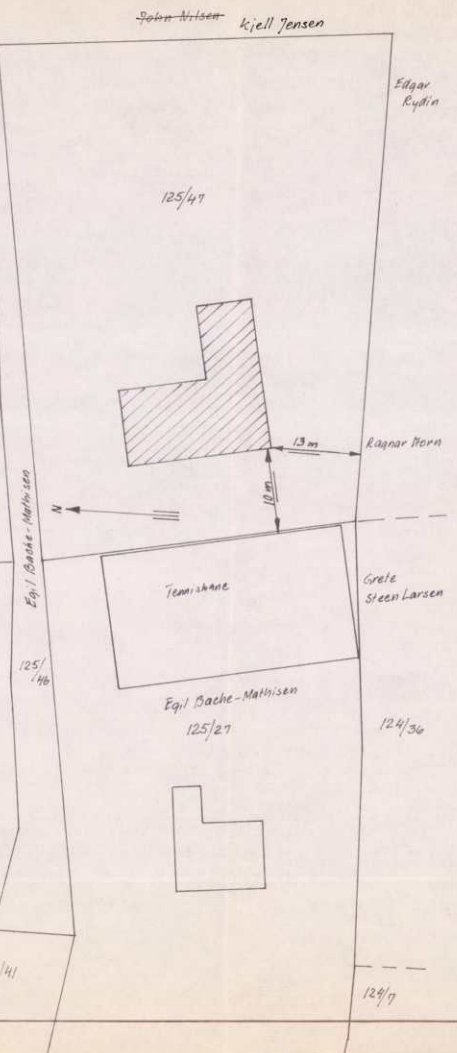
Situasjonsplan og snitt Målestokk 1:500 og 1:100

Enebolig for Rigmor og Egil Bache-Mathisen.

Gnr. 125 Bnr. 47 Dnsøy kommune.
