# Tilstandsrapport

Enebolig

Ramberg terrasse 25, 3086  
HOLMESTRAND

gnr. 78, bnr. 149

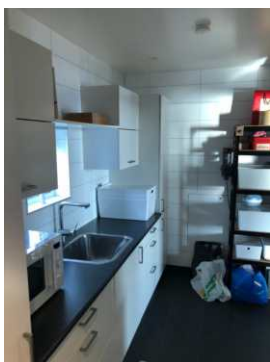
### 1.ETASJE > VASKEROM

Vaskerom med flis på gulv, baderomsplater på vegg og slett tak. Rommet er innredet med utslagsvask i stål, innredninger og plass til vaskemaskin/tørketrommel. Våtrommet har fall til sluk og membran er synlig under klemring. Avtrekk via balansert anlegg, tilluft under døren.

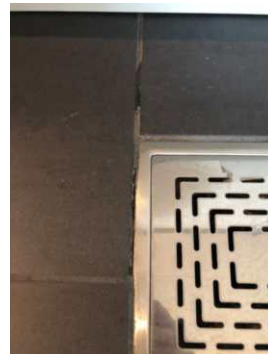
### 1.ETASJE > VASKEROM

Flislagt gulv med varme. Fallforholdene er noe under krav i våtrommets byggeår, 1:100 og minst 25 mm. membranoppkant ved gulv. Noe bomlyd og riss i fuger tilknyttet sluket.

- Det er påvist at flisfuger har riss/sprekker.
- Det er påvist at noen fliser har bom (hulrom under).

- Det er påvist avvik i fallforhold til sluk i forhold til krav i forskrift på byggetidspunktet.

- Våtrommet fungerer med dette avviket.

Dersom det oppdages løse fliser må gulvet utbedres.

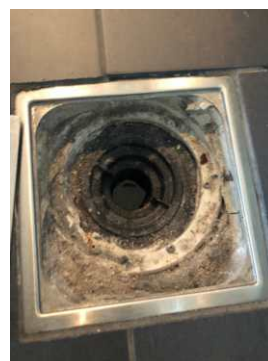
### 1.ETASJE > VASKEROM

Plastsluk med mulighet for rengjøring og klemring. Membran er synlig i sluket.

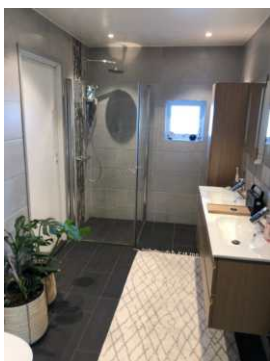
## 1. ETASJE > BAD

Bad med flis på vegg og gulv, malte plater i taket. Rommet er innredet med dusjnisje, dobbel servant i innredning og vegghengt toalett. Badet har forskriftsmessig fall til sluk 1-100 og rett høydeforskjell i mellom gulv ved dør og topp slukrist minst 2,5cm. Membran er synlig i sluket. Det er slukrenne med mulighet for rengjøring. Det er boret hull og målt etter fukt, ingen skadelige mengder fukt ble påvist. Det er ventilasjon via balansert anlegg, tilluft under døren.

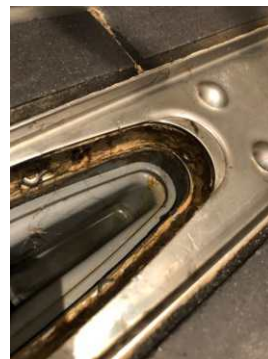
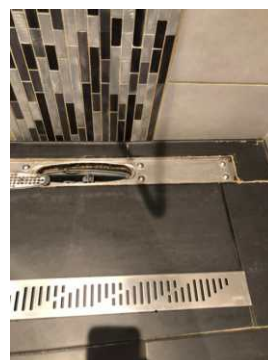
## 1. ETASJE > BAD

Flislagt gulv med varme. Rommet har forskriftsmessig fall til sluk 1-100 og rett høydeforskjell i mellom gulv ved dør og topp sluk rist ca. 3,6 cm. Det er bomlyd i enkelte flis og riss i en silikonfuge i dusjnisjen.

Slukrenne med mulighet for rengjøring og klemring. Membran er synlig i sluket.

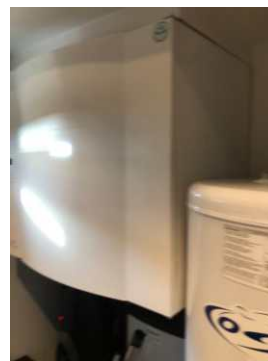
## 1. ETASJE > BAD

Det er balansert ventilasjon med varmeveksler. Eier opplyser om utført service i 2025.

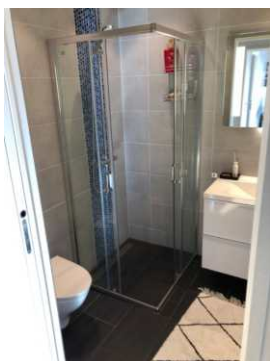
## 1.ETASJE > BAD 2

Bad med flis på vegg og gulv, malte plater i taket. Rommet er innredet med dusjnise, servant i innredning og vegghengt toalett.

Badet har forskriftsmessig fall til sluk 1-100 og rett høydeforskjell i mellom gulv ved dør og topp slukrist minst 2,5cm. Membran er synlig i sluket. Det er slukrenne med mulighet for rengjøring. Det er boret hull og målt etter fukt, ingen skadelige mengder fukt ble påvist. Det er ventilasjon via balansert anlegg, tilluft under døren.

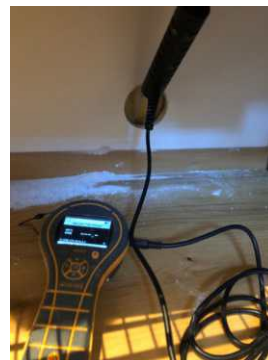
## KJØKKEN

Hulltaking er foretatt uten å påvise unormale forhold. Hulltaking er foretatt i garderobe. Fuktkvotemåling (vekt%) i konstruksjonen ble målt til 0.

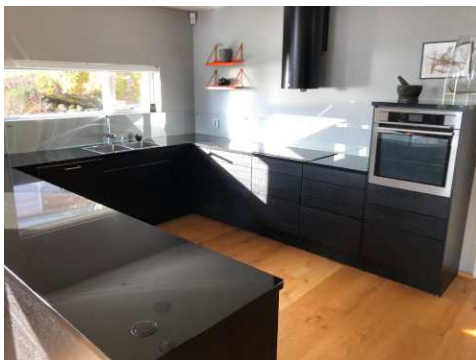
## 1.ETASJE > STUE/KJØKKEN

Kjøkkenet har innredning med glatte fronter. Benkeplaten er av stein. Det er kjølehyrne, oppvaskmaskin, platetopp, stekeovn med pyrolyse, vannstoppsystem og komfyrvakt.

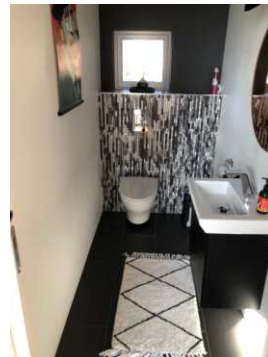
## TEKNISKE INSTALLASJONER

Toalettrom med flis på gulv og malte plater på tak og vegg, innredet med veggmontert toalett og servant i innredning. Det er ikke sluk i rommet, det bør monteres vannstopp på hovedkran med føler på toalettrom for å unngå skader ved vannlekkasje dersom dette ikke allerede er montert i sisternen. Det er ikke spalte i nedkant ved innebygd sisterne for synliggjøring av lekkasjer. Dokumentasjon bør fremskaffes for å verifisere løsningen.

- Det er ikke påvist tilfredsstillende løsning for å synliggjøre lekkasje fra innebygget sisterne.

- Det må gjennomføres ytterligere undersøkelser.

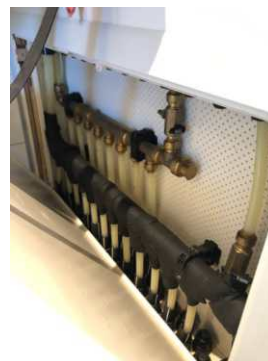
Innvendige vannledninger er av plast (rør i rør). Det er besiktiget i rørskap. Det er 2 utekraner med varmt og kaldt vann tilknyttet boligen, en er frostfri.

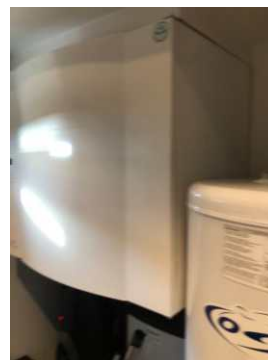
Avløpsrør i plast, avløpsrør er kun inspisert inne i boligen.

Boligen har balansert ventilasjon. Eier opplyser om utført service i 2025.

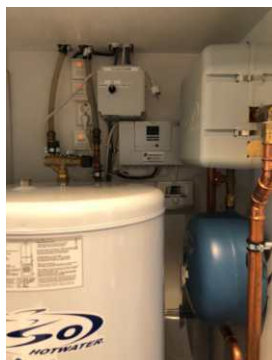
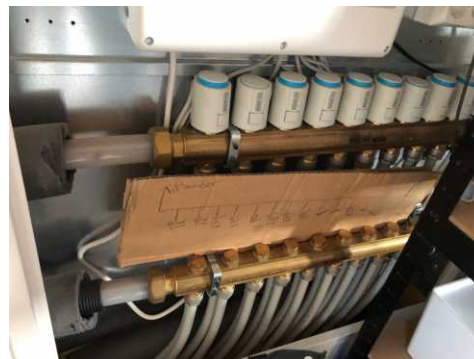
Vannbåren varme til gulv via luft- til vann varmepumpesystem i boligen. Eier opplyser at utedel av systemet ble fornyet i 2024. Anlegget er ikke inspisert utover synlige rørkoblinger på befaringsdagen. Undertegnede er ikke fagutdannet på slike anlegg.

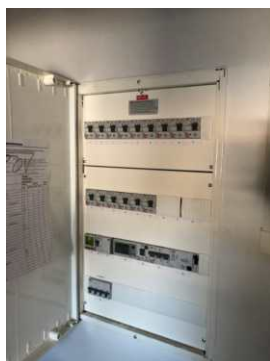
**Ja Det har vært brann i utedel av varmepumpe montert på garasjen. Forholdene er utbedret.**

Ikke mottatt kontrollrapport fra offentlig myndighet – Det Lokale Eltilsyn (DLE) eller eventuelt andre tilsvarende kontrollinstanser som er under fem år. Anbefaler derfor at anlegget kontrolleres av en kvalifisert elektrofaglig person.
