**MOLTMYRVEGEN 65**

Tilstandsrapport

# Moltmyrvegen 65, 2636 ØYER

Selveier fritidsbolig på selveiertomt, bygget i 2014

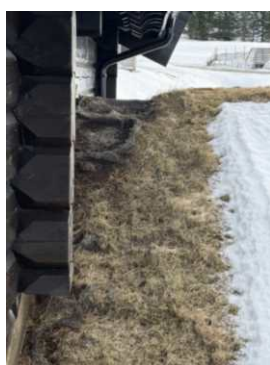
Taket er i generelt god stand og gresset er klippet. Følgende punkter anbefales likevel å utbedres uten at det gir reduksjon i tilstandsgrad på nåværende tidspunkt:

1. Det er manglende torv pga tørke på mønet under takutstikk på begge sideskip.
2. Det er generelt mye mose i torven, kalking anbefales for å senke på og gi dårligere vekstforhold for mose.
3. Takrenner bør renses for mose for å forhindre at det bygger seg opp og gir senere følgeskade mot vindskier.

Manglende Torv på møne

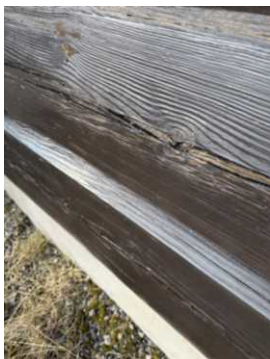
Bygningen har yttervegger i laftet tømmer. Enkelte partier har avflasset maling/beis og anbefales rebehandlet. Det er gjort fuktmålinger flere steder på tømmeret, og ingen unormale funn / tegn til råteskade.

Avflasket maling/beis

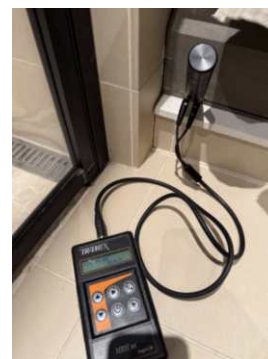
Grove tømmervegger rundt hele badet. Det er gjort fuktmåling i tømmer uten å finne avvik. Det er også målt fuktighet i tømmer vegg på soverom rett bak dusjsonen. Ingen avvik.

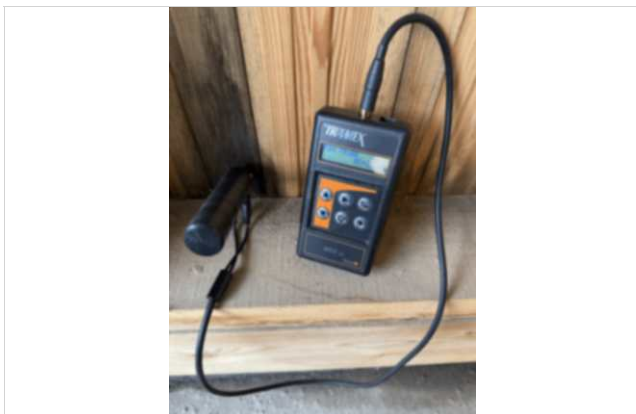
Det er målt høy fuktighet nederst i panelen i stav/laft-konstruksjonen.

Det er sprekk i panelen på et sted i hjørnet bakerst i garagen.

Fuktmåling panel garage. 23 vektprosent.

Det anbefales å følge med dette og på sikt evt bytte ut skadet panel og/eller gjøre endringer i oppbygning av konstruksjonen.
