**SVARTSKARDVEGEN 391**

Tilstandsrapport

# Svartskardvegen 391, 2634 FÅVANG

Selveier fritidsbolig på festetomt, bygget i 2008

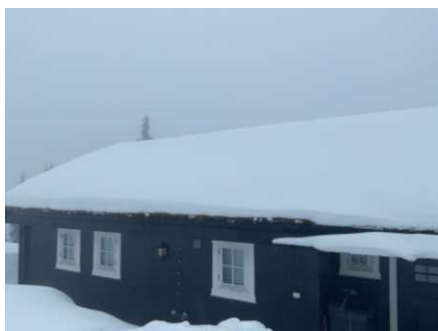
Taktekingen er av torv. Tak mellom bolig og bod har tretak.

Taket er besiktiget fra bakkenivå og er vurdert på alder og materiale grunnet mye snø.

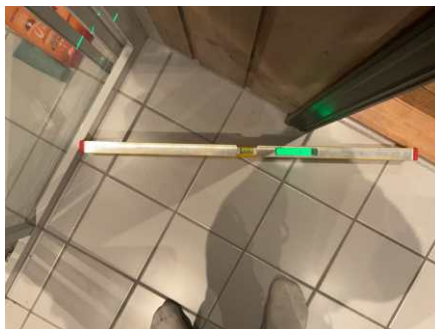
- Det er mulighet for at det kan forekomme vannlekkasje på våtrommet hvor vann ikke vil gå til sluk.
- Det er påvist at flisfuger har riss/sprekker.
- Det er påvist at noen fliser har bom (hulrom under).

Enkelte riss i fuger på flis sokkel under toalett grunnet bevegelser ved bruk.

Fall fra dør.

Det anbefales å lage en åpning under bunnskinne så eventuelt lekkasje kan ledes til sluk og ikke skade tilliggende konstruksjoner. Fallforhold må hensyntas ved laging av åpning.

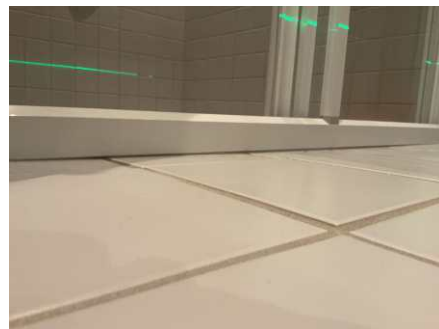
Tett bunnskinne.

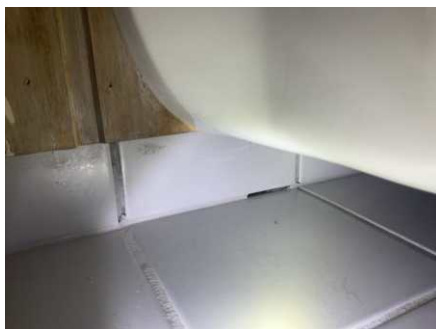
- Det er ikke påvist tilfredsstillende løsning for å synliggjøre lekkasje fra innebygget systerne.

Konsekvens av ikke synliggjøring av lekkasjevann fra innebygget systerne er eventuell vannlekkasje som oppdages sent og kan forårsake vannskader i konstruksjonen.

Spalte, men virker tett videre inn.

Valgt løsning for synliggjøring under toalett bør undersøkes nærmere.

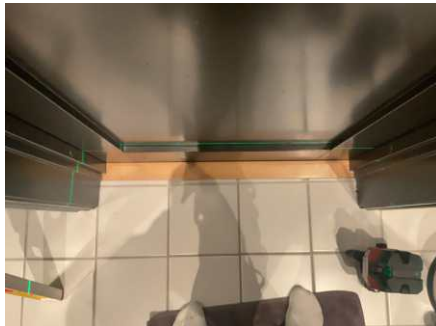
For lite utskifting av fuktig luft kan føre til fuktskader.

Tett terskel.

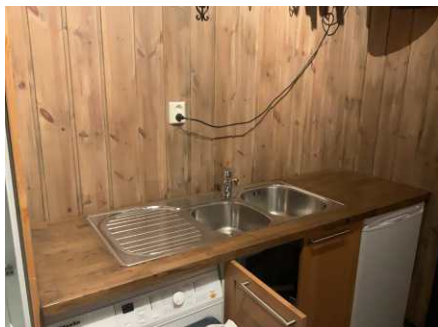
Vær oppmerksom på vannsprut på våtsoner som ikke har membran.

Våtzone ved vask.

Det anbefales å fuktbeskytte panel ved vask med for eksempel en glassplate.

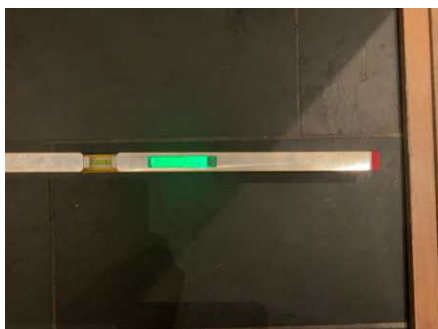
Gulvet har generelt noe fall mot sluk for leding av eventuelt lekkasjevann, så konsekvens av avviket er begrenset.

Fliser med bom/hul-lyd er mer utsatt for mekanisk påkjenning og knuses lettere.

Liten konsekvens ved normal bruk.

Fall fra dør.

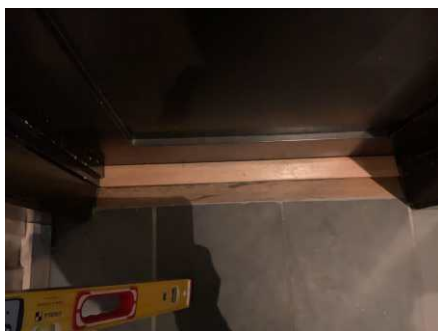
For lite utskifting av fuktig luft kan føre til fuktskader.

Tett terskel.

- Det bør etableres tilfredsstillende tilluft til våtrom f.eks. luftespalte ved dør e.l.

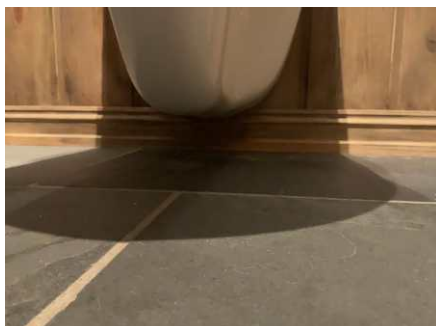
- Det er ikke påvist tilfredsstillende løsning for å synliggjøre lekkasje fra innebygget systerne.
- Toalettrom har kun naturlig avtrekk fra rommet, NS 3600 krever mekanisk avtrekk for å kunne gi TG 0/1.
- Toalettrom mangler tilluftsventilering, f.eks. spalte/ventil ved dør.
- Det er avvik:

Konsekvens av ikke synliggjøring av lekkasjevann fra innebygget systerne er eventuell vannlekkasje som oppdages sent og kan forårsake vannskader i konstruksjonen.

Ingen synlig spalte under toalett.

- Mekanisk avtrekk bør etableres på toalettrom.
- Ved implementering av innebygget systerne var det ikke krav om lekkasjesikring, konstruksjonen bør jevnlig observeres.
- Det bør etableres tilfredsstillende tilluft til toalettrom, f.eks. luftespalte ved dør e.l.

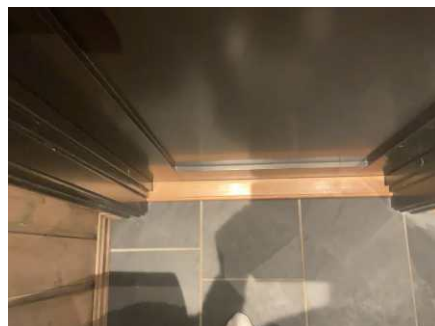
konsekvens er liten utskifting av forurenset luft.

Tett terskel.

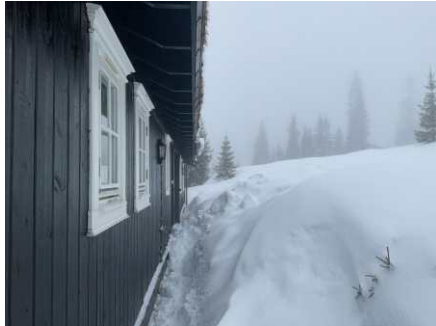
Mye snø ved befaring.

- Det bør foretas nærmere undersøkelser av tomte når den er snøfri.
