# TILSTANDSRAPPORT

Fritidsbolig

Solhovda 22, 3580 GEILO

gnr. 66, bnr. 874

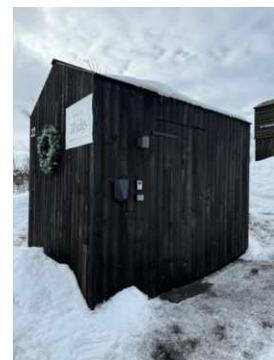
Andre utvendige forhold:  
Utvendig frittstående bod av enkel type med innlagt strøm og lade punkt for El-bil.

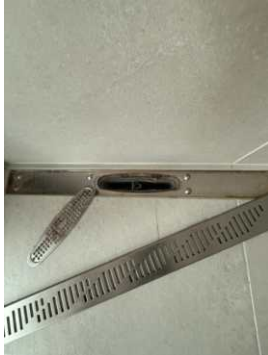
## UNDER ETASJE > BAD

Det er ikke skade på baderomsmøbler på befaringsdag.

Det er viktig å belyse at badet fungerer med dette avviket og det trengs ikke å utarbeide noe tiltak rundt det.  
Følg med at det ikke oppstår løse eller sprekk i fliser.  
Fliser med bom (hulrom) er utsatt og kan løsne eller sprekke.

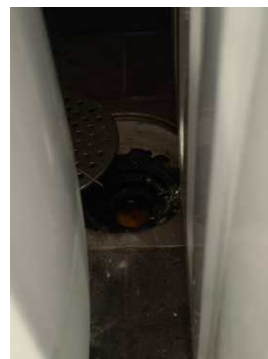
### UNDER ETASJE > VASKEROM

Sluk, membran og tettesjikt  
Sluk: Plastsluk

Membran: Smøremembran med dokumentert utførelse

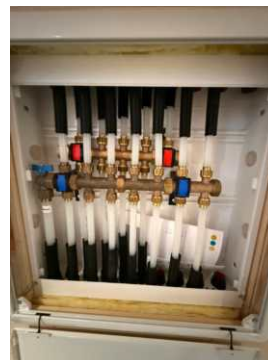
### TG 1 Avløpsrør

**Vurdering av avvik:**

### Konsekvens/tiltak

- Rørkurser på rør-i-rør system bør merkes.
