TOPPEN 8

# Tilstandsrapport

Fritidsbolig

Toppen 8, 3864 RAULAND

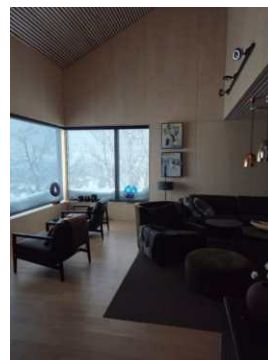
### Overflater

Innvendige overflater består av fliser og en-stavs eike parkett type Boen på gulvflater. Finerplater (Descospan finer) plater på vegg flater. Spaltepanel i himlinger. Våtrom har fliser på vegg og gulvflater. Alle flater fra byggeår/2017.

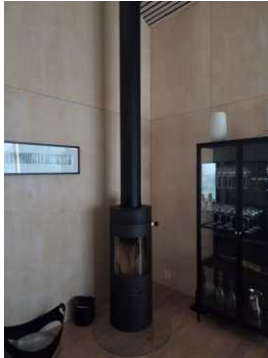
## TG 1 Pipe og ildsted

Pipe oppført i isolert stålelementer. Peisovn etablert i stue. Pipe og ildsted har forskriftsmessig avstand til brennbart trevirke.

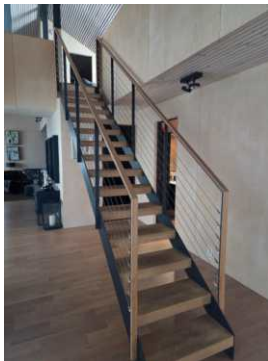
## TG 1 Innvendige trapper

Trapp mellom etasjer i lakkert stål med eik trinn. Rekkverk i stål og vaier. Håndlist i eik. Trapp fyller sin funksjon.

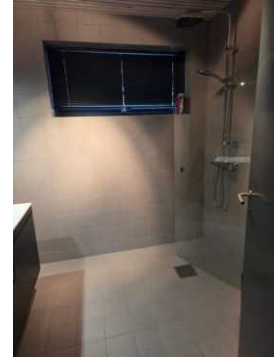
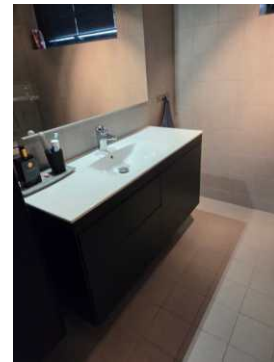
### 1.ETASJE > BAD

Bad i 1.etasje har etablert fliser på vegg og gulvflater. Det er montert innredning med servant med ett-hånds armatur, dusjnisje med glassvegg/dører og veggmontert toalett til baderom. Ventilasjon består av balansert avtrekk. Sluk består av plast sluk. Gulv har fall til sluk. Flomkant etablert ved dør. FDV (forvaltning, drift og vedlikehold) er ikke fremlagt på utført arbeider.

## TG 1 Overflater vegger og himling

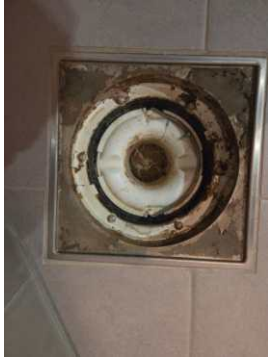
## 1.ETASJE > BAD

### Sanitærutstyr og innredning

Bad har våtsone mot yttervegg. Hulltagning er ikke mulig. Ved bruk av fuktindikator ble ingen unormale fuktverdier målt i våtsoner.

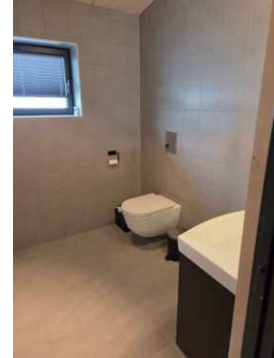
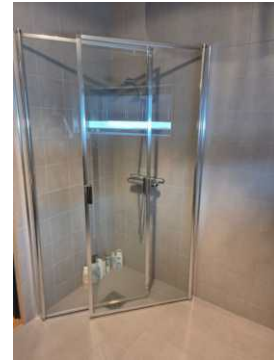
## 2.ETASJE > BAD

Bad i 2.etasje har etablert fliser på vegg og gulvflater. Det er montert innredning med servant med ett-hånds armatur, dusjnise med glassvegg/dører og veggmontert toalett til badetrom. Ventilasjon består av balansert avtrekk. Sluk består av plast sluk. Gulv har fall til sluk. Flomkant etablert ved dør.

### Overflater vegger og himling

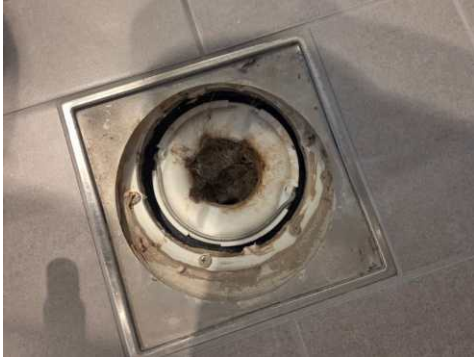
## 2.ETASJE > BAD

### TG 1 Sanitærutstyr og innredning

Ved bruk av fuktmaler ble ingen unormale fuktverdier målt i vegg ved hulltagning eller ved bruk av fuktindikator i våtsoner..

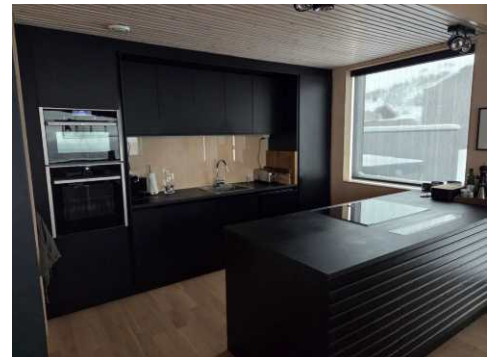
#### TG 1 Overflater og innredning

Kjøkkeninnredning består av sorte dør og skuffronter i MDF type Svale med kjøkkenøy. Integrerte hvitevarer. Benkeplate i laminat med benkebeslag i stål. Ventilator i kjøkkenøy med kullfilter. Rør i røranlegg til vann. Plast avløpsrør. Innvendige overflater består av helstav eikeparkett på gulvflater. Finerplater på veggflater.

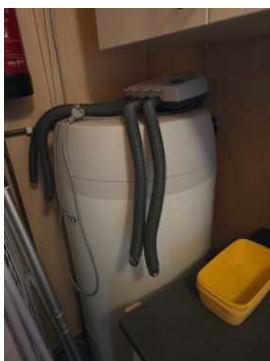
## TG 1 Varmtvannstank

VV tank på 200 liter fra 2017 etablert i teknisk rom.

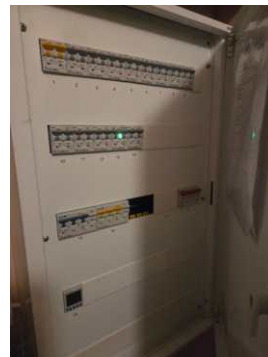
El-skap etablert i bod under trapp. Det er kun foretatt visuell befarings av det elektriske anlegget, og dette kan derfor ikke betraktes som en godkjenning. Det ble visuelt ikke registrert noen tegn til avvik/feil eller mangler. Samsvarserklæring innhentet
