TOPPEN 8

Tilstandsrapport

Fritidsbolig

Toppen 8, 3864 RAULAND

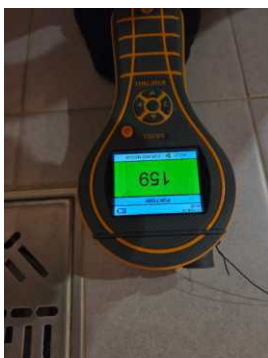
Bad har våtsone mot yttervegg. Hulltagning er ikke mulig. Ved bruk av fuktindikator ble ingen unormale fuktverdier målt i våtsoner.

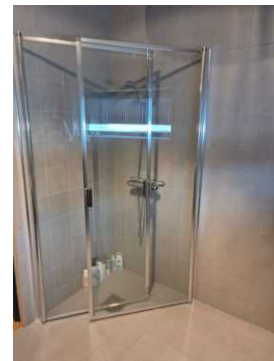
Bad i 2.etasje har etablert fliser på vegg og gulvflater. Det er montert innredning med servant med ett-hånds armatur, dusjnise med glassvegg/dører og veggmontert toalett til baderom. Ventilasjon består av balansert avtrekk. Sluk består av plast sluk. Gulv har fall til sluk. Flomkant etablert ved dør.

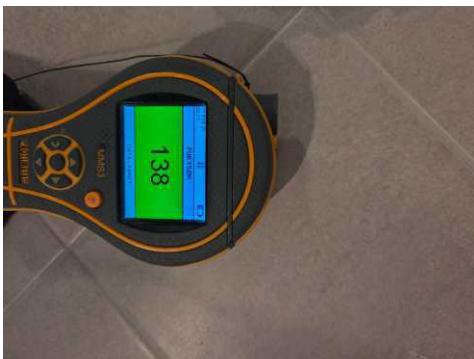
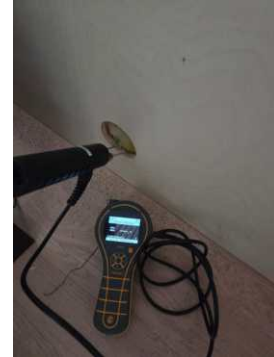
### TG 1 Tilliggende konstruksjoner våtrom

Ved bruk av fuktmaler ble ingen unormale fuktverdier målt i vegg ved hulltagning eller ved bruk av fuktindikator i våtsoner..

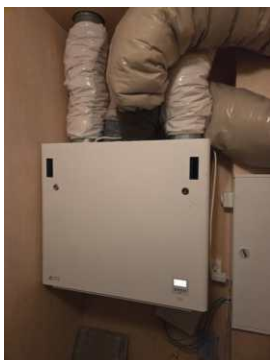
## TG 1 Ventilasjon

Fritidsboligen har etablert balansert anlegg med ventiler i alle oppholdsrom. Aggregat etablert i teknisk rom.
