**SUTTESTADVEGEN 9C**

Tilstandsrapport

## Suttestadvegen 9 C, 2613 LILLEHAMMER

Selveier enebolig på selveiertomt, bygget i  
2011

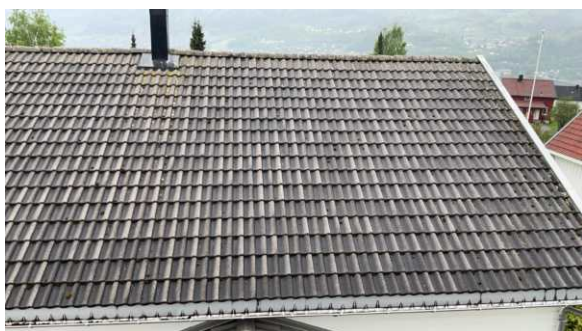
Tak

Taktekkingen er av betongtakstein. Taket er besiktiget fra taknivå.

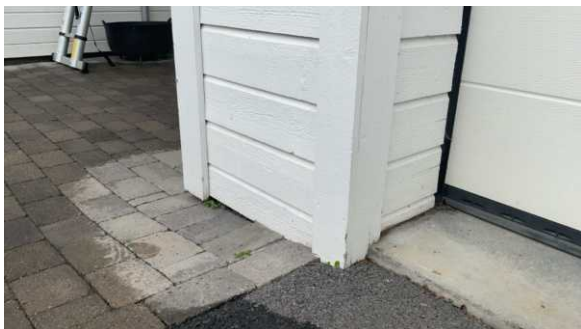
Kledning mot terreng.

Det anbefales å øke avstand fra terreng til kledning ved garasjeport, for å sikre bedre mot fuktopptrekk og mulig råte over tid.

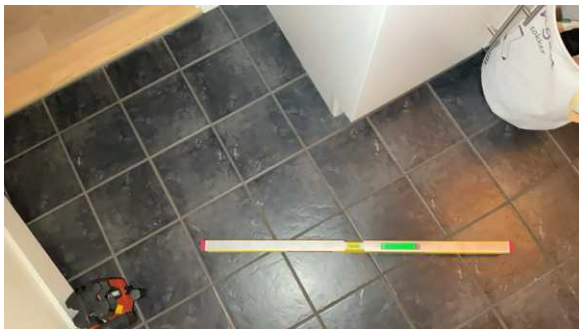
Konsekvens av avviket vurderes som begrenset da det er greit lokalt fall mot sluk ved vanninstallasjonene.

Lokalt fall.

Det bør vurderes å lage en membran oppbrett ved dør på 15mm. Dette for å sikre bedre mot at vann/lekkasjevann kan havne ut av våtrommet og skade tilliggende konstruksjoner.

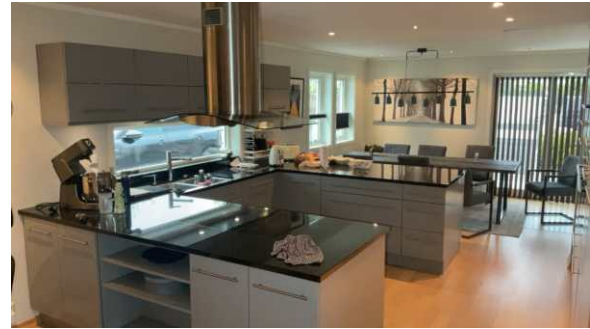
Kjøkken

Det er registrert en sprekk i benkeplaten. Eksakt årsak er ukjent med kan være punktbelastning, termisk påvirkning eller spenninger i underlaget.

Sprekk i steinplate.

Sprekk bør overvåkes for endringer som vil kunne føre til nødvendige tiltak på platen, men konsekvensen anses hovedsakelig å være av estetisk karakter slik det fremstår på befarings.

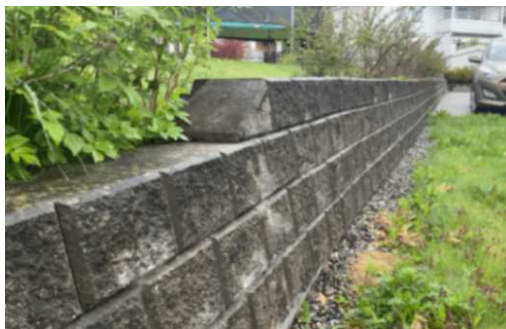
Forstøtningsmur er av betongstein (ministøttemur).

Forstøtningsmur mot øst.
