HUSEVOLLEN 30

TILSTANDSRAPPORT

Fritidsbolig

Husevollen 30, 3540 NESBYEN

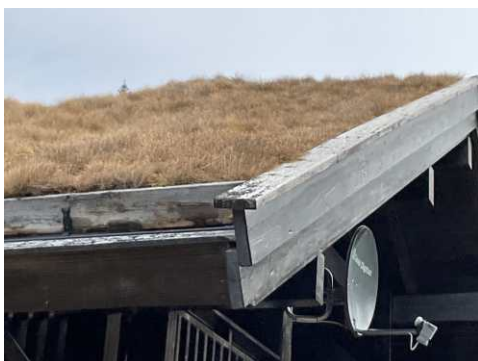
Vurdering av avvik:

- Det er påvist andre avvik:

- Andre tiltak:

Det bør vurderes hvorvidt det skal gjøres tiltak for å jevne ut torvdekket. Overflatebehandling av slitt treverk anbefales for å unngå råteskader.

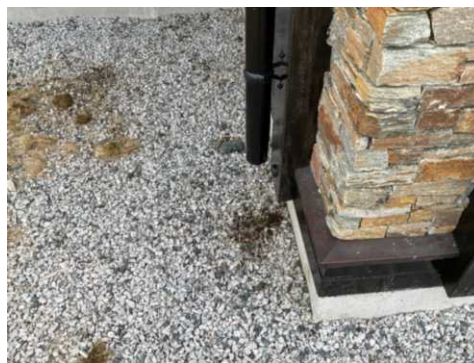
Nedløp og beslag

Integrerte takrenner med nedløp i stål.

- Det bør lages system for bortledning av vann fra taknedløp ved grunnmur.

Utbedring av lekkasjer anbefales.

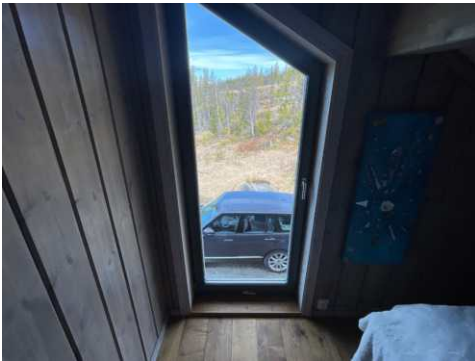
Vurdering av avvik:

- Det er påvist andre avvik:

- Andre tiltak:

Det anbefales at vinduer sikres.

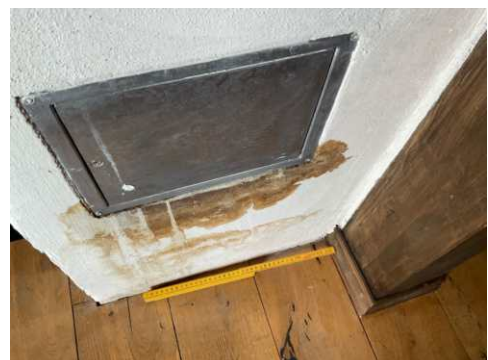
Registrerte fuktskjolder på pipe samt under under feieluke, eier opplyser at toppstein på pipe ble fjernet og at det da oppstod fuktskjolder, ny stein ble montert og etter dette er det ikke registrert fuktinntrenging.

Pipe anbefales overflatebehandlet.

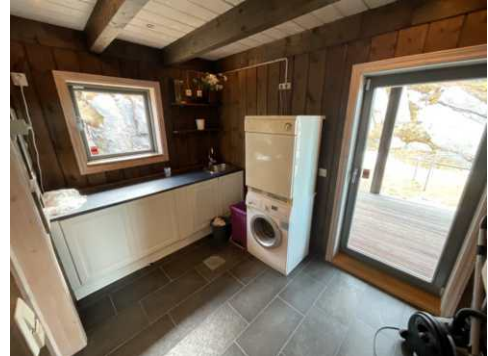
1. ETASJE > VASKEROM

TG 2 Overflater vegger og himling

Det er ikke foretatt fuktsikring jmf tekniske forskrifter, forskrift beskriver våtsone som fra gulv og 0,5 meter over og på sidene av skyllekum. Det ble ikke registrert fuktskader.

Uegnede materialer må fuktsikres.

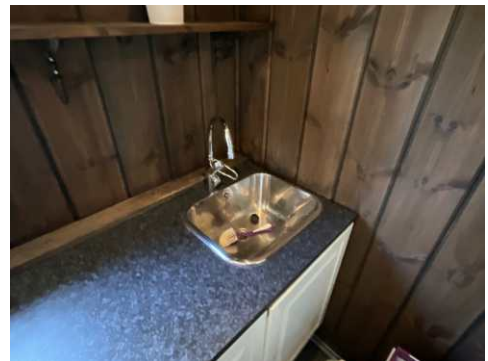
1. ETASJE > VASKEROM

TG 2 Overflater Gulv

- Det er mulighet for at det kan forekomme vannlekkasje på våtrommet hvor vann ikke vil gå til sluk.
- Det er påvist at høydeforskjell fra topp slukrist til gulv/synlig topp membran ved dørterskel er mindre enn 25 mm.
- Det er påvist avvik i fallforhold til sluk i forhold til krav i forskrift på byggetidspunktet.

- Overvåk tilstanden jevnlig. For å få tilstandsgrad 0 eller 1 må tettesjiktet skiftes ut, men tidspunktet for når dette er nødvendig er vanskelig å si noe om.
- Det må innhentes dokumentasjon. Manglende membran/tettesjikt medfører risiko for lekkasjer og fukt i konstruksjonen.

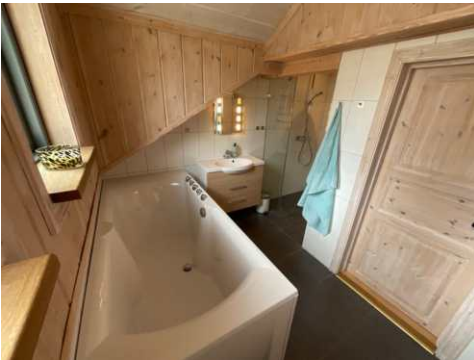
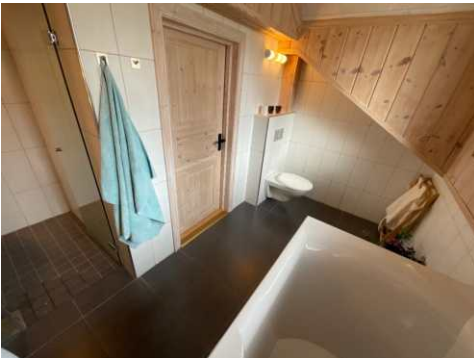
2. ETASJE > BAD

TG 2 Overflater vegger og himling

Det er ikke foretatt fuktsikring jmf tekniske forskrifter, forskrift beskriver våtzone som 1 meter på hver side av dusj.

I dusjnise er drager i tre relativt nære dusj med fare for fuktskader. Det ble midlertidig ikke registrerte fuktskader.

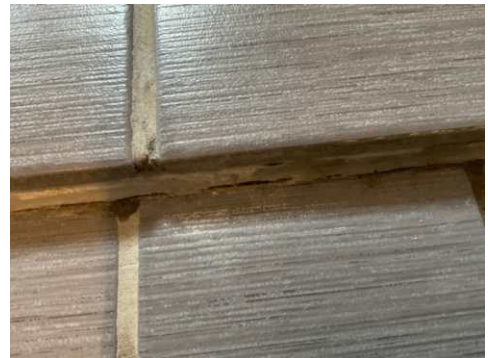
2. ETASJE > BAD

TG 2 Sluk, membran og tettesjikt

- Det må innhentes dokumentasjon. Manglende membran/tettesjikt medfører risiko for lekkasjer og fukt i konstruksjonen.
- Overvåk tilstanden jevnlig. For å få tilstandsgrad 0 eller 1 må tettesjiktet skiftes ut, men tidspunktet for når dette er nødvendig er vanskelig å si noe om.

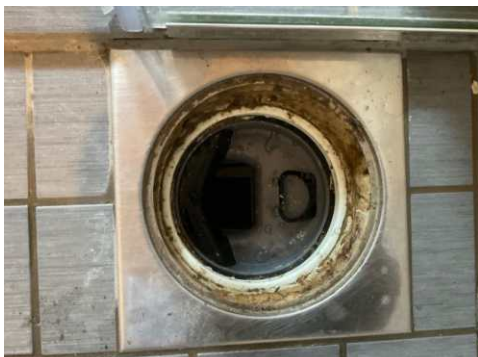
2. ETASJE > BAD

TG 2 Sanitærutstyr og innredning

- Det er ikke påvist tilfredsstillende løsning for å synliggjøre lekkasje fra innebygget systerne.

- Ved implementering av innebygget systerne var det ikke krav om lekkasjesikring, konstruksjonen bør jevnlig observeres.

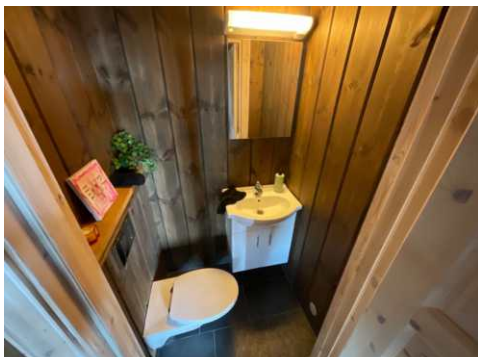
1. ETASJE > BADSTUE

TG 2 Overflater og konstruksjon

- Ventilering i vegger må lages.

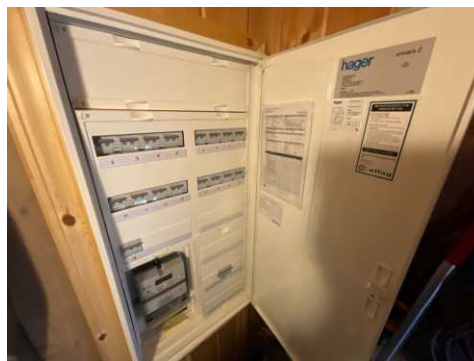
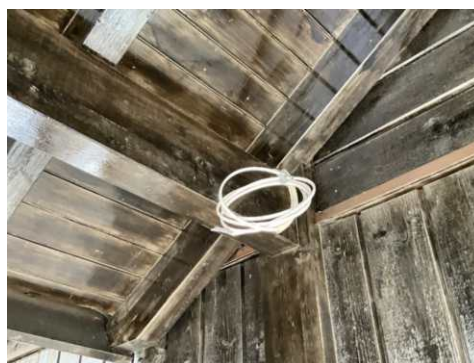
Ja Registrerte en elektrisk ledning utvendig som ikke er tilstrekkelig avsluttet/sikret.

El-kontroll anbefales.

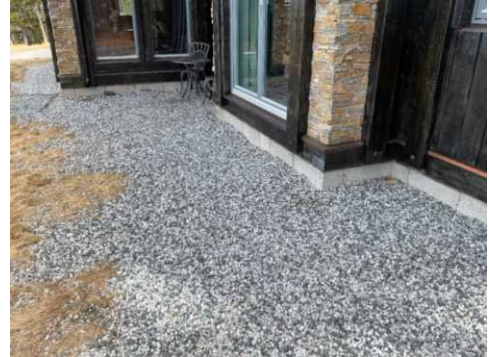
Registrerte enkelte mindre sprekker i puss-sjikt på pusset del av ringmur.

Det anbefales at grunnmur pusses og mindre sprekker utbedres.
