MÅSÅBERGVEGEN 61

Tilstandsrapport

## FRITIDSBOLIG

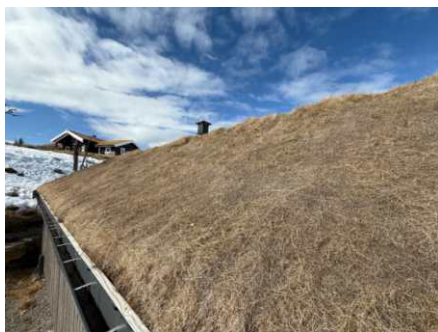
Taktekkingen er av torv. Taket er besiktiget fra takfot i stige, da det ikke er takstige på tak. Vurdert på alder og materiale.

Tak.

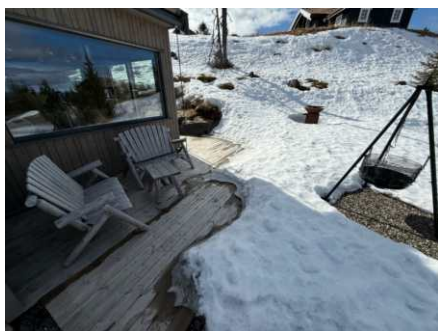
Det er to terrasser bygget i treverk på mark, en på sørsiden og en på østsiden.

Deler av terrassen var tildekket av snø på befaring og hele terrassen er ikke undersøkt.

Deler av terrassen var tildekket med snø.

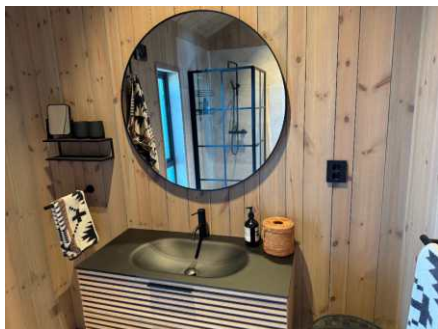
Konsekvens av manglende membran i våtsoner er at det kan oppstå fuktvandring i flislim sjiktet som kan føre til skader på uegnede materialer. Vær også oppmerksom på vannsprut på uegnede materialer som over tid kan føre til skader på materialene.

Det er uegnede materialer i våtsoner

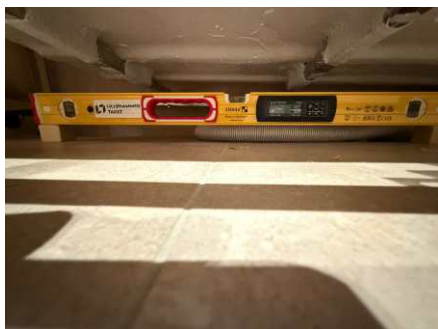
- Det er påvist avvik i krav til høydeforskjell/fall-løsning på våtrommet.

Konsekvens av dårlig fall i dusjsonen er at hvis badekar en gang blir byttet ut med dusjvegger vil vann kunne trekke seg lenger ut på badegulvet en tiltenkt og vann vil bruke lenger tid til å trekke seg tilbake til sluk.

Fall ut fra sluk under badekar.

- Det må foretas utbedring av avviket.

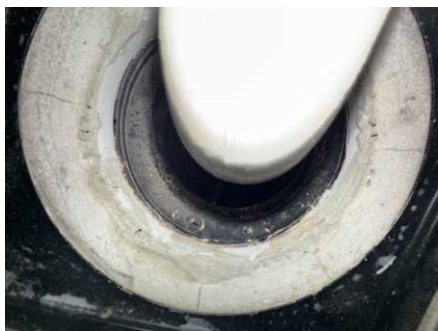
Det er plastsluk og smøremembran med ukjent utførelse.

Sluk.

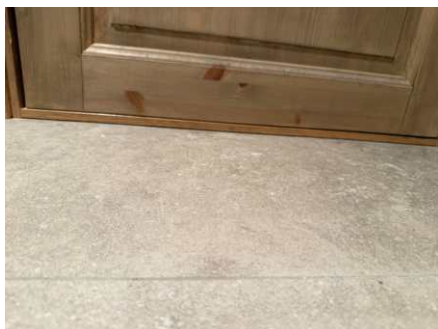
Tilluft trengs for å trekke fuktig luft ut.

For lite utskifting av fuktig luft kan føre til fuktskader.

Tett ved dør for tilluft.
