**KASTELLVEIEN 4B**

Tilstandsrapport

## ENEBOLIG OVER 3 PLAN.

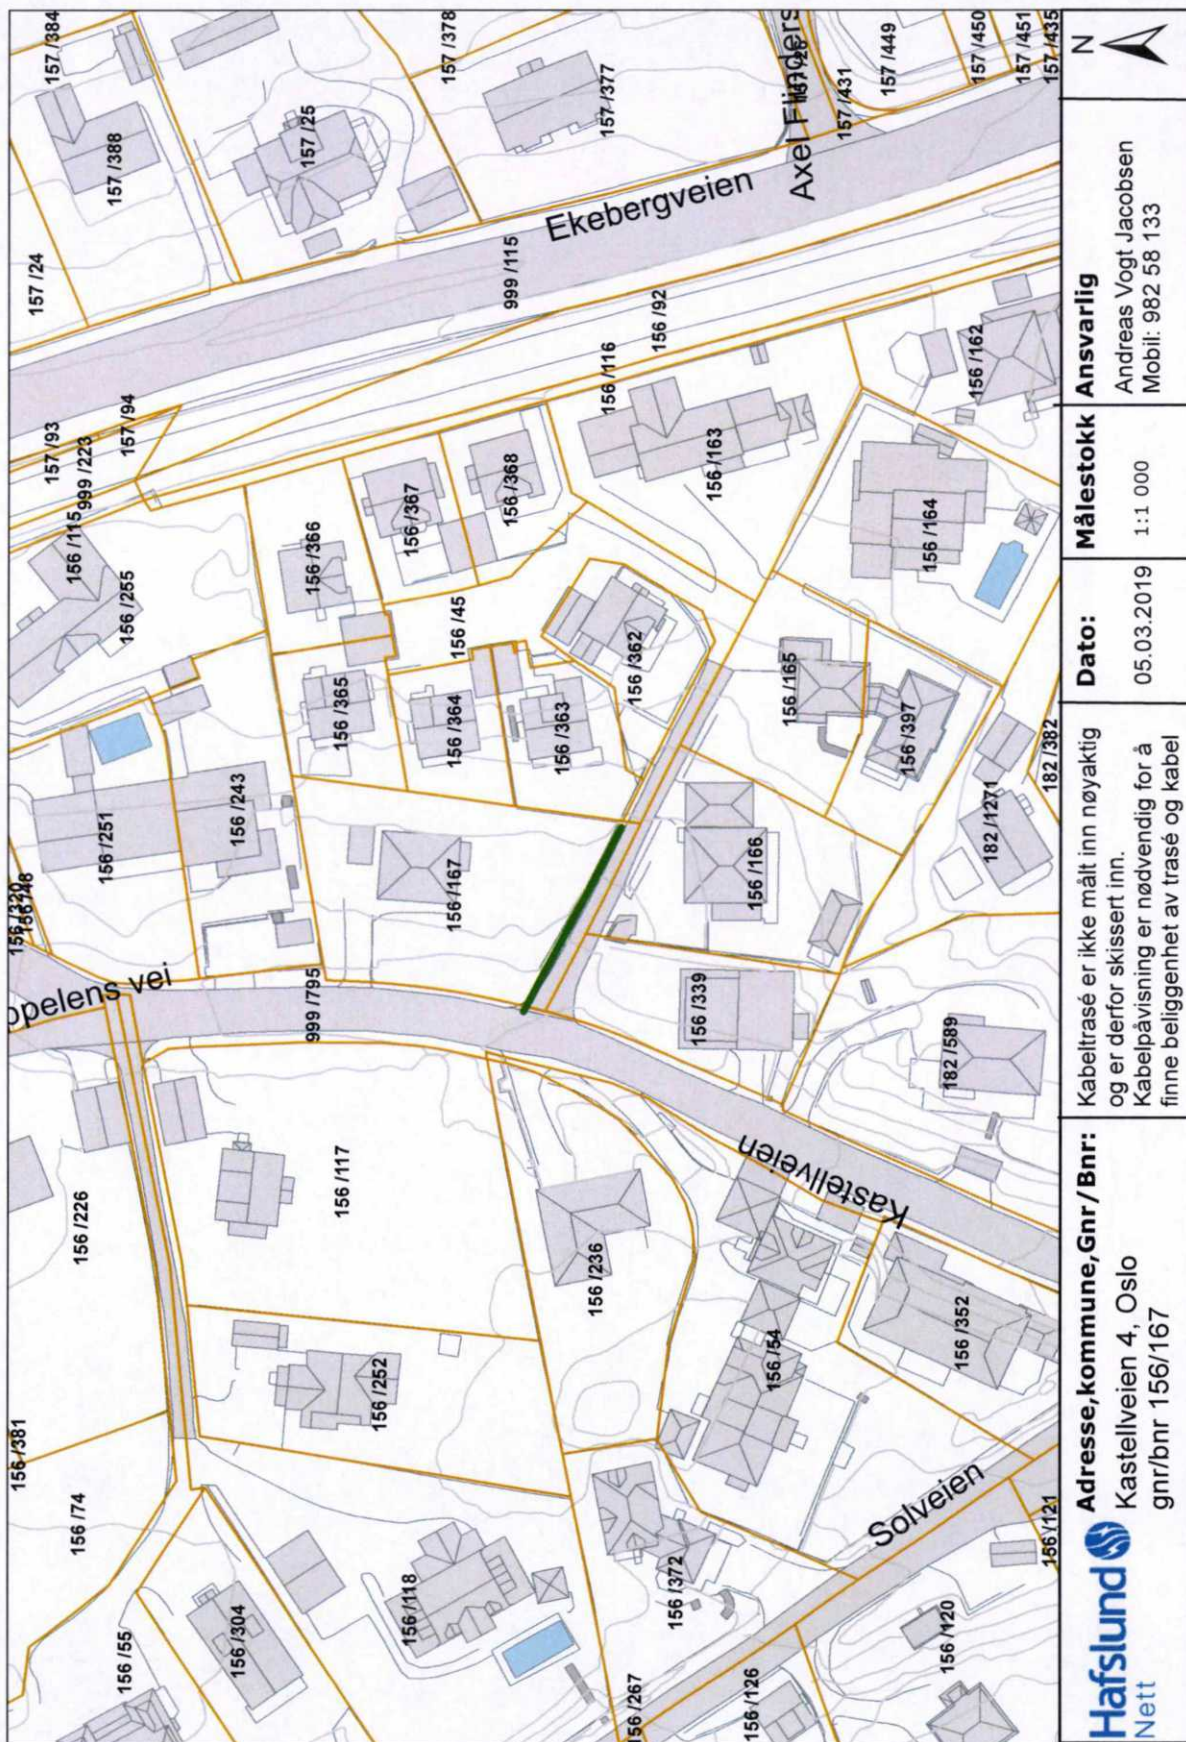
# Overenskomst

Kabeltrasé er ikke målt inn nøyaktig og er derfor skissert inn.  
Kabelpåvisning er nødvendig for å finne beliggenhet av trasé og kabel
