**SNIPETORPGATA II**

Tilstandsrapport

# SNIPETORPGATA 11

Snipetorggata 11, 3715 SKIEN

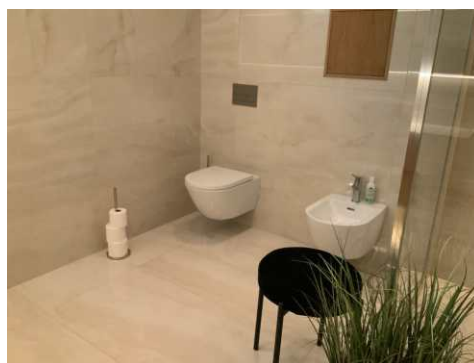
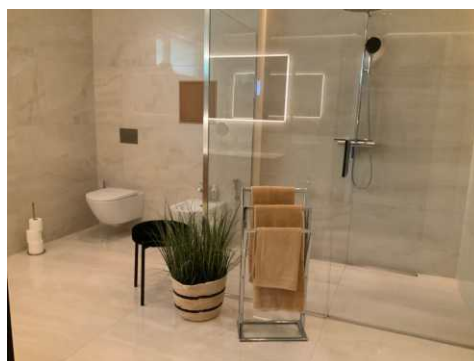
### ETASJE > BAD - HOVEDBAD

Et veldig pent og påkostet bad. Bad har etablert fliser på vegg og gulvflater. Det er etablert innredning som har dobbelt vask med ett hånds batteri, veggmontert toalett. bide og dusjnise med glassvegger. Ventilasjon består av sentral avtrekk. Gulv har fall til sluk. Dokumentasjon (FDV) er innhentet på utført våtromsarbeider.

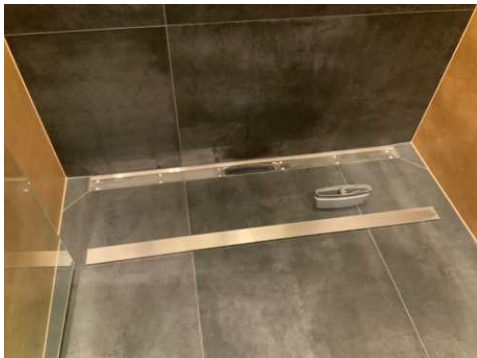
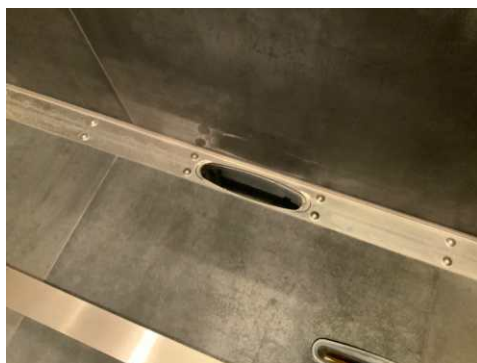
## ETASJE > BAD - HOVEDBAD

Gulv utført med smøremembran dekket med fliser. Gulv har etablert slukrenne i stål og PVC/Plast. Synlig mansjett i sluk. Membran dokumentert i FDV.

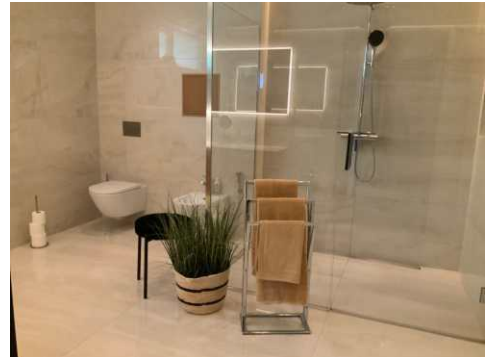
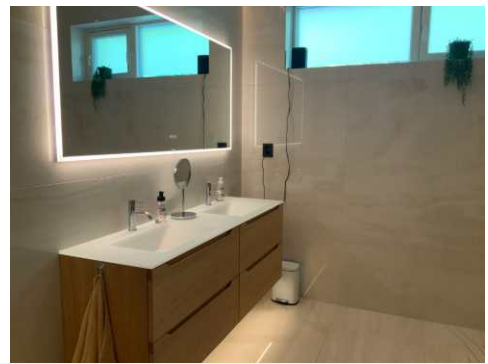
## ETASJE > BAD - HOVEDBAD

På hovedbad er det vegghengt toalett, bide, dobbelt vask og plassbygget stor dusj sone. Badet fremstår med høy kvalitet og standard.

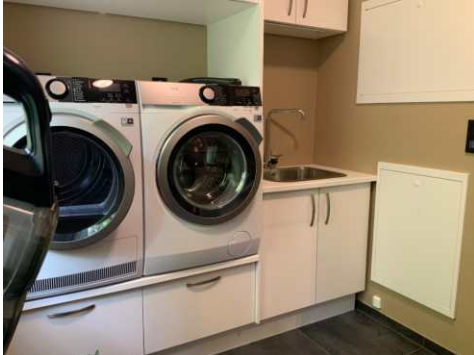
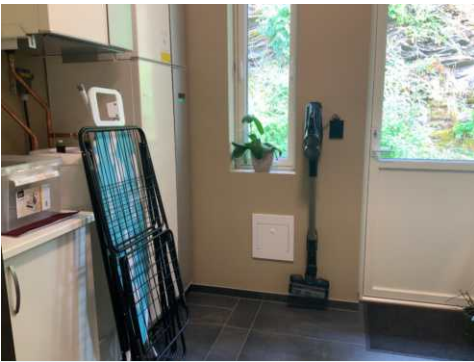
## ETASJE > VASKEROM

Vaskerom har innredning med skap og skuffeseksjoner, opplegg for vaskemaskin og tørketrommel.

### ! TG 0 Overflater vegger og himling

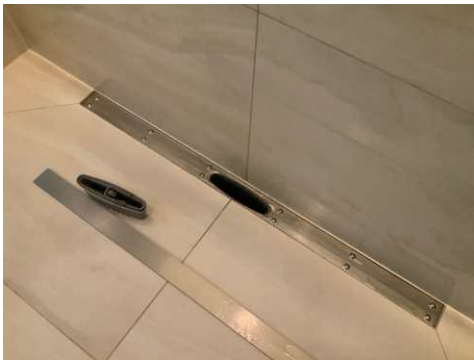
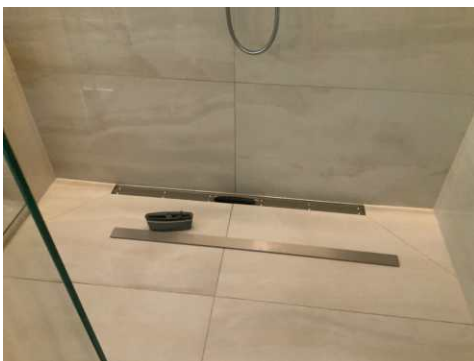
## ETASJE > BAD 2

Gulv utført med smøremembran tekket med fliser. Gulv har etablert sluk i stål og PVC/Plast. Synlig mansjett i sluk. Membran dokumentert i FDV.

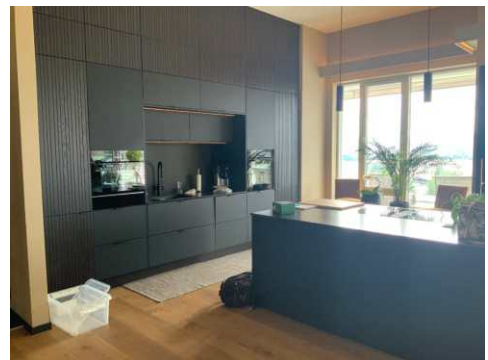
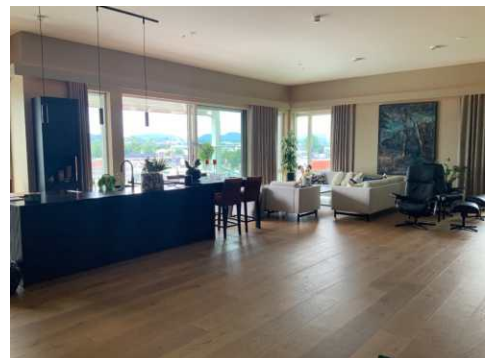
## ETASJE > KJØKKEN

Et tiltalende og påkostet kjøkken fra Husebykjøkken. Glatte moderne fronter med Silestone benkeplate. Kjøkkenet er godt utstyrt med integrerte hvitevarer hovedsakelig fra Miele, med unntak av vinskapp. Kjøkkenet har avtrekksvifte, 80 cm platetopp, stekeovn, stekeovn med microfunksjon, oppvaskmaskin, stort kjøleskap og stort fryseskap.

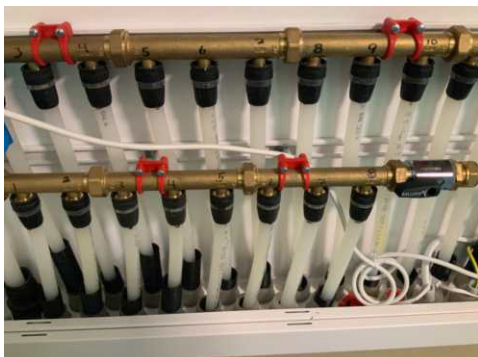
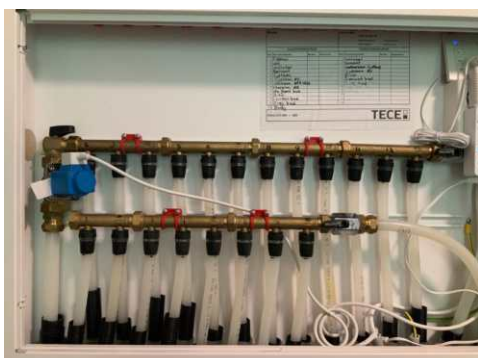
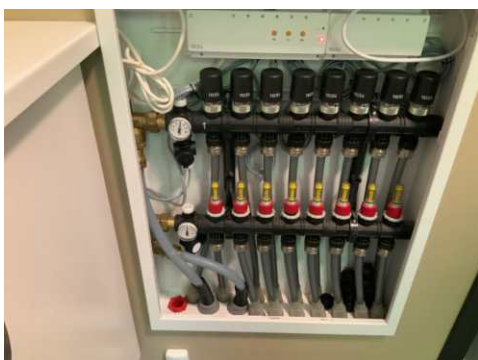
Vannrør er rør i rør anlegg. Vannskap etablert i vaskerom/teknisk rom. Utkast fra vannskap til sluk i gulvflate. Plast avløpsrør.

Oppvarming består i hovedsak av vannbåren varme i gulver med unntak av vaskerom baderom og soverom.
