**TETTGRASVEGEN 104**

Tilstandsrapport

# Tettgrasvegen 104, 2636 ØYER

## FRITIDSBOLIG

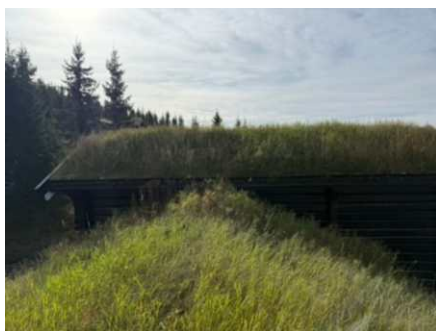
Taktekkingen er av torv. Taket er besiktiget fra taknivå.

På torvtak er det begrensede muligheter for å vurdere eventuelle skader på tekkingen, vær oppmerksom på denne risikoen.

Torv

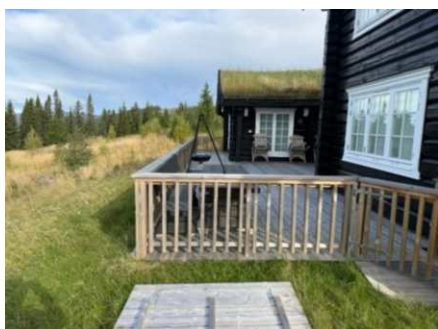
Terrasse på mark med bjelkelag og terrassebord. En foran inngangspartiet, samt en større terrasse utenfor stue og kjøkken. Impregneret rekkverk med stående spiler.

Terrasse.

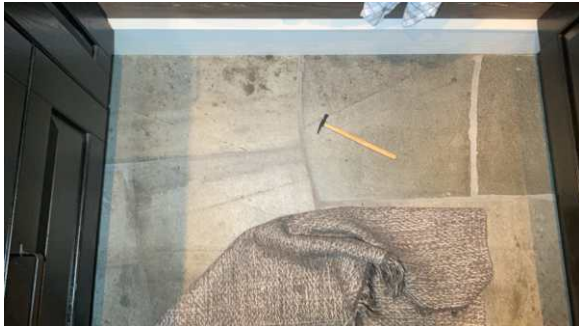
Merknad: Enkelte mindre hul-lyder i fliser. Ingen riss i fuger er observert.  
Punkter med hul-lyd er noe mer utsatt for sprekking ved mekanisk påkjenning.

Mindre områder med noe hul-lyd.

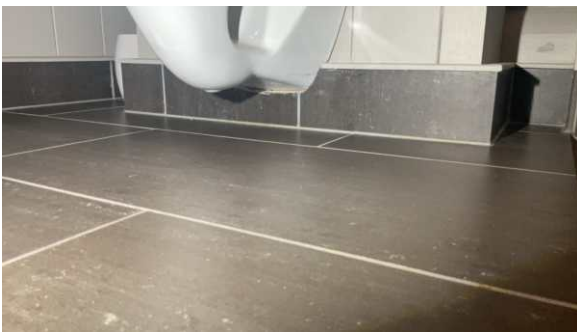
- Det er ikke påvist tilfredsstillende løsning for å synliggjøre lekkasje fra innebygget sisterner.

- Ved implementering av innebygget sisterner var det ikke krav om lekkasjesikring, konstruksjonen bør jevnlig observeres.
- Andre tiltak:
- Uten dreneringsløsning/lekkasjesikring kan lekkasjer pågå over lang tid uten å bli oppdaget. Dette kan føre til omfattende fuktskader i omkringliggende byggematerialer.

Ingen tegn til lekkasjesikring.

Det anbefales montering av lekkasjevarsler inne i vegg ved sisterner om mulig.

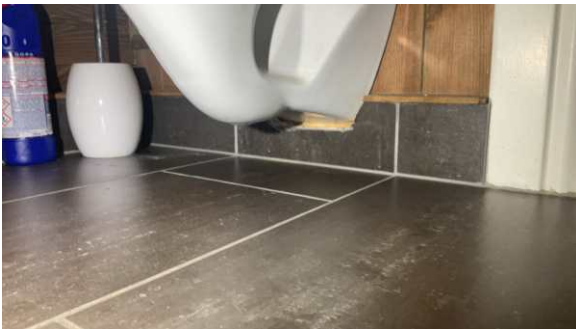
- Det er ikke påvist tilfredsstillende løsning for å synliggjøre lekkasje fra innebygget sisterner.

- Ved implementering av innebygget sisterner var det ikke krav om lekkasjesikring, konstruksjonen bør jevnlig observeres.
- Andre tiltak:
- Uten dreneringsløsning/lekkasjesikring kan lekkasjer pågå over lang tid uten å bli oppdaget. Dette kan føre til omfattende fuktskader i omkringliggende byggematerialer.

Ingen synlig sikring.

Det anbefales montering av lekkasjevarsler inne i vegg ved sisterner om mulig.

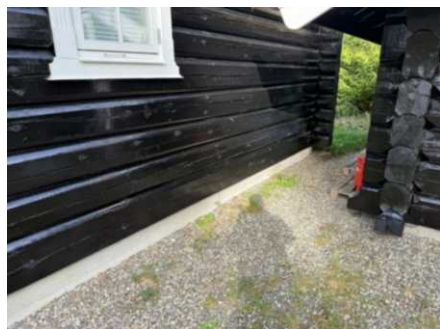
Bygningen har betonggrunnmur.

Betong grunnmur.
