PRIVATMEGLEREN

KJERKVEGEN 284

Tilstandsrapport

Planskisse og byggetegninger

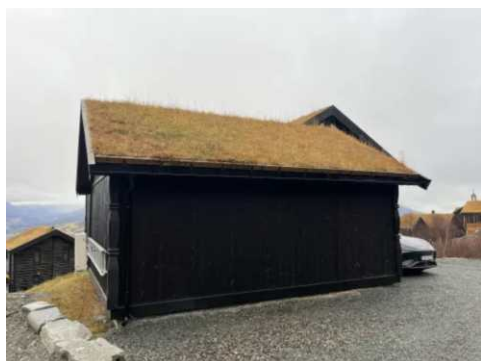
### 6.32 Øvrig: Garasje

Garasjen opplyses oppført i 2020. Oppført på støpt plate/ ringmur. Veggkonstruksjon er oppført i bindingsverk, utvendig kledd med stående trepanel. Taket har saltaksform, tekket med torv. Utstyrt med ytterdør og leddport i metall med elektrisk portåpner.

Det ble ikke registrert tilstandsvekkelser/ skader som krever tiltak på befaringsdagen. Bygget er ikke videre vurdert.

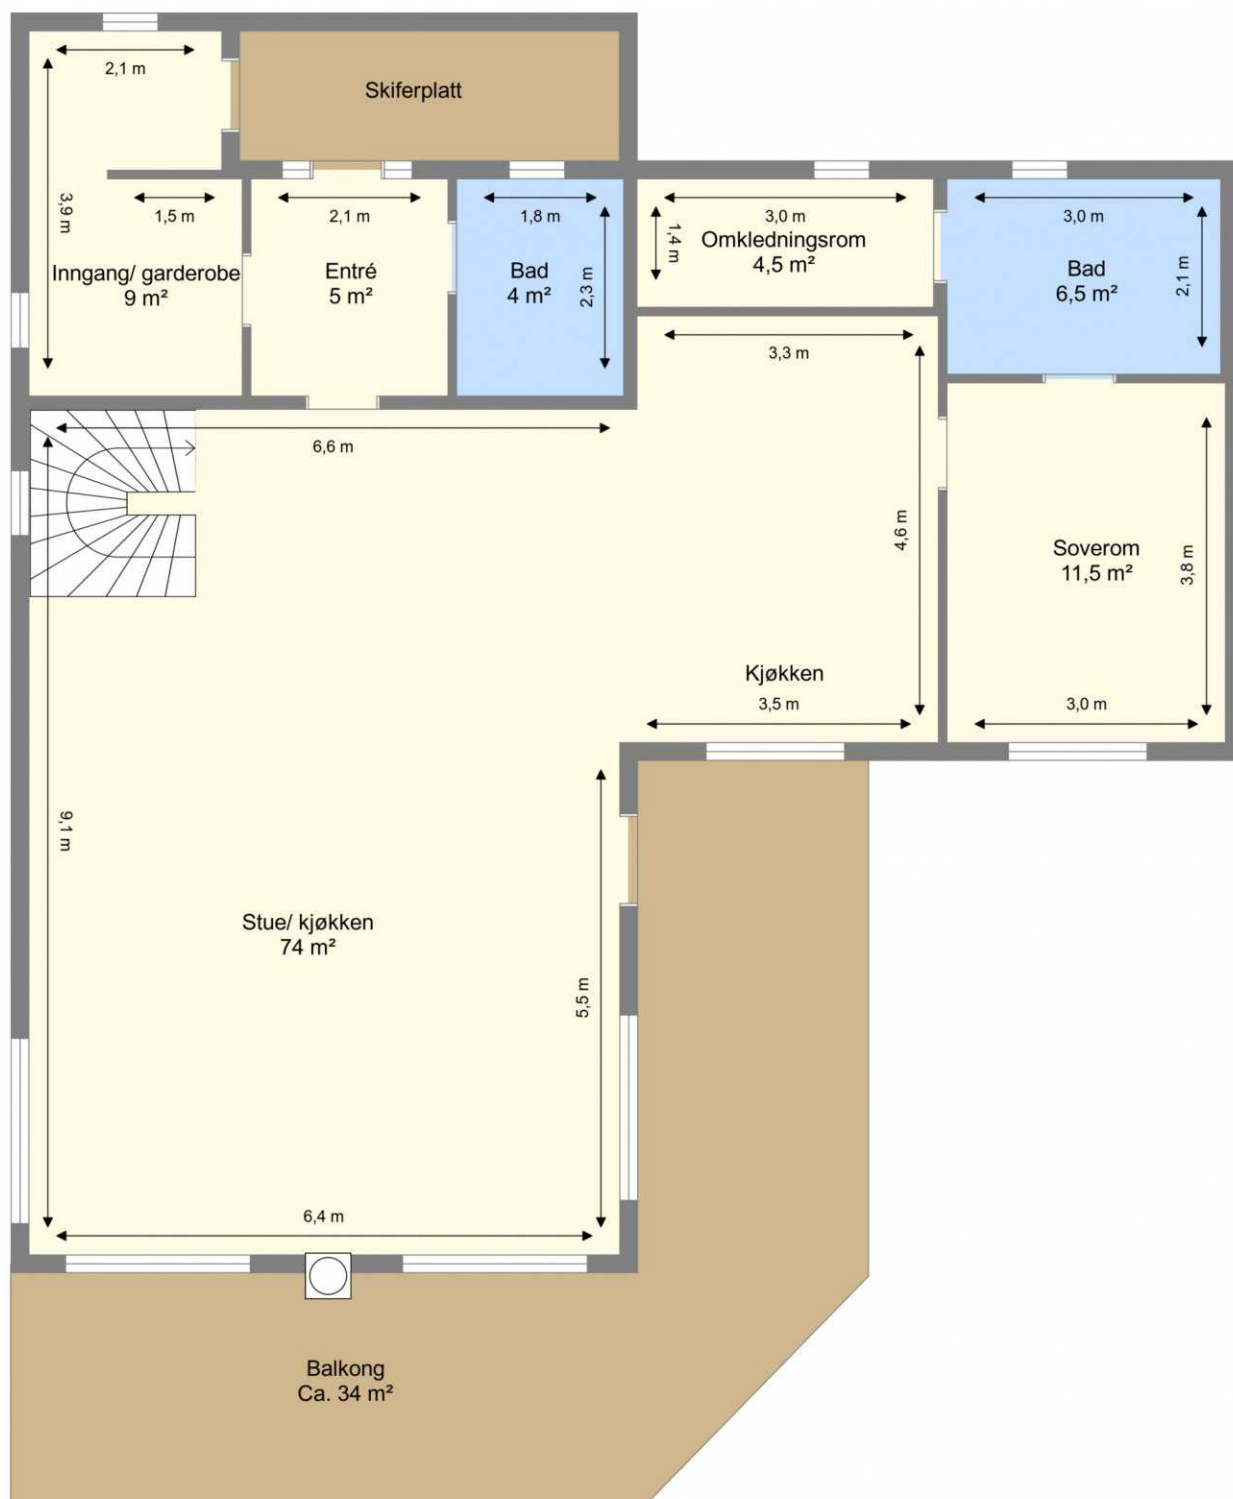
## 1. Etasje

Bruksarealet inkluderer innvendige vegger og er større enn summen av rommenes gulvareal.  
Planskissen er en illustrasjon over rominndelingen, og er ikke i målestokk. Mindre avvik kan forekomme.

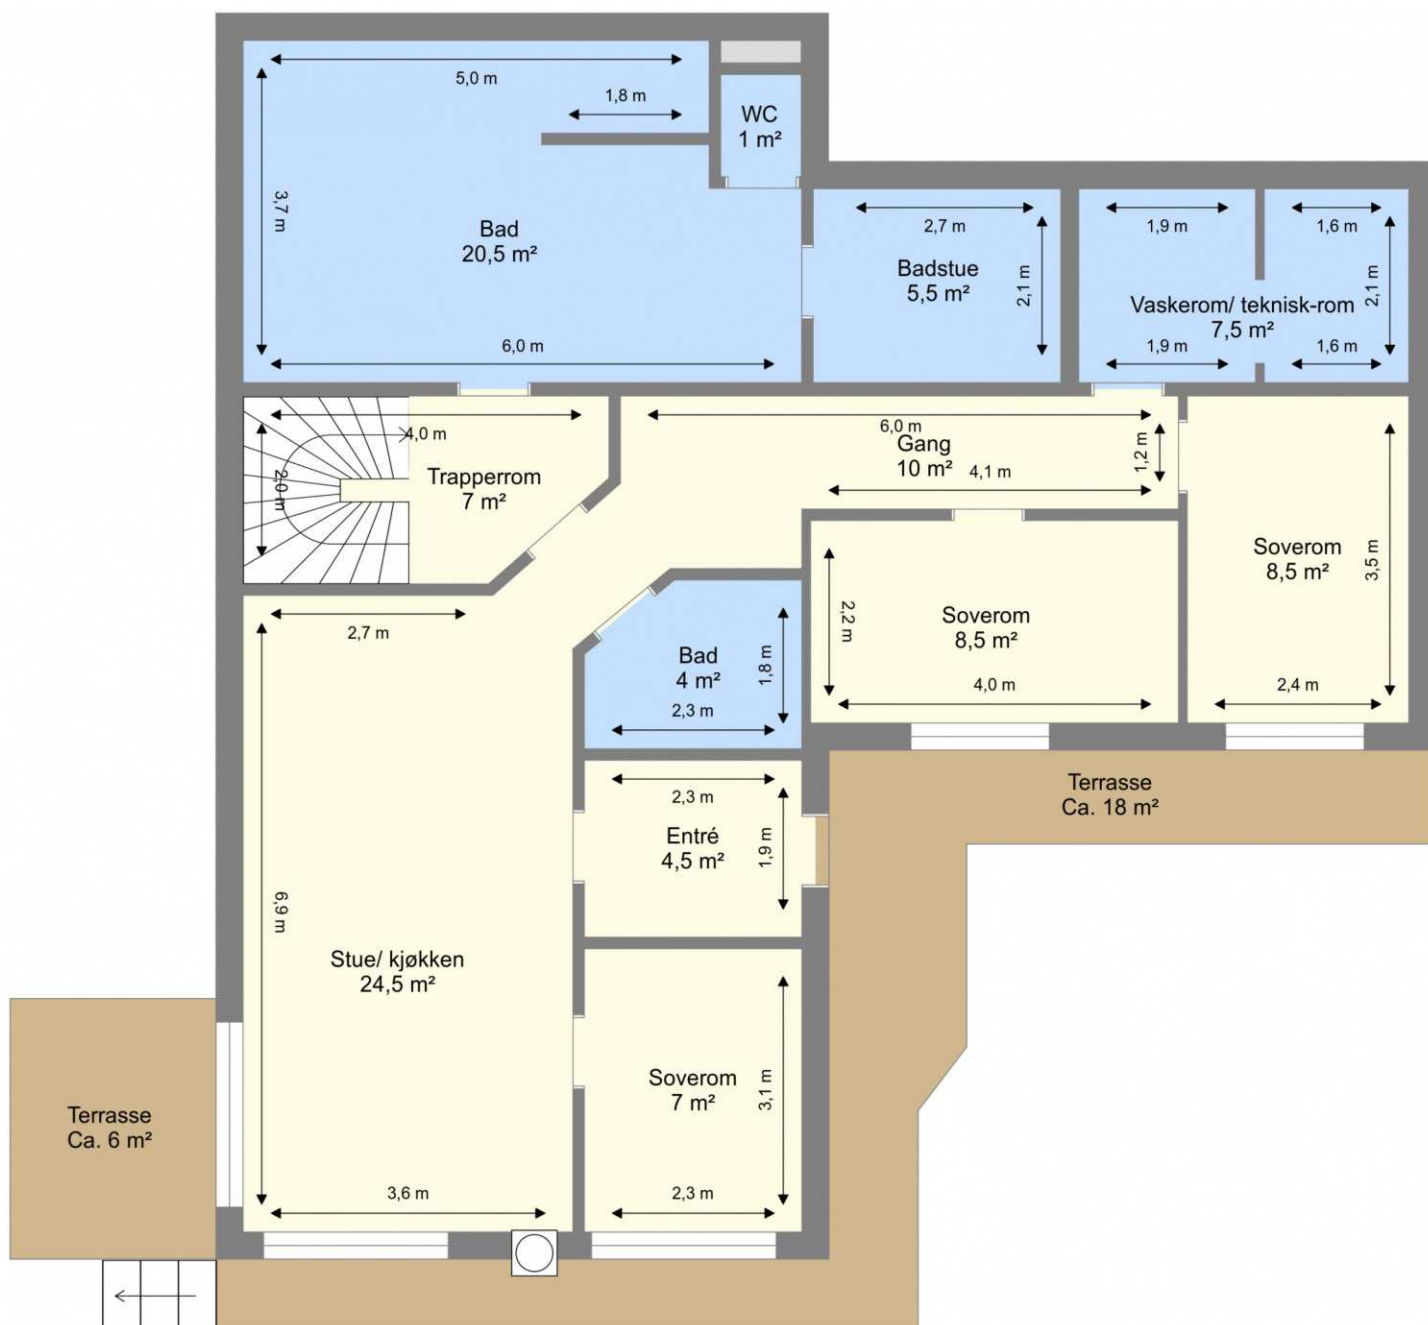
## Sokkeletasje

Bruksarealet inkluderer innvendige vegger og er større enn summen av rommenes gulvareal.  
Planskissen er en illustrasjon over rominndelingen, og er ikke i målestokk. Mindre avvik kan forekomme.

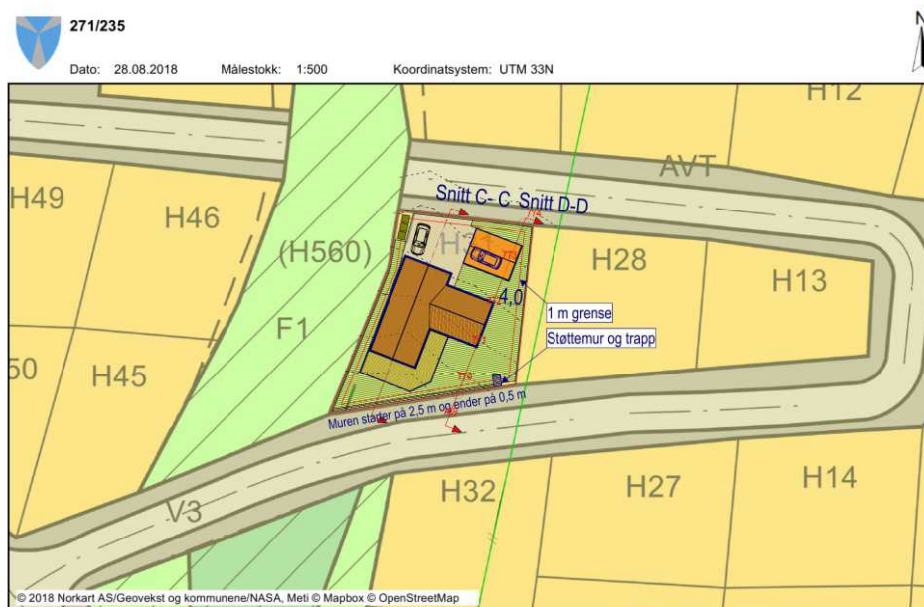
Dato: 11.09.2018  
 Tegner: RS  
 Prosjekt nr.:  
 Tegnr.: 505  
 CH1808-13

Tilakshaver: Bjørn Hårstad  
 Byggesjess: Vangslia  
 Kommune: Oppdal  
 Gnr: 271 Bnr: 290 - H.31 Mål: 1 : 100  
 Terrengprofil D-D

Grøntareal: 372 m<sup>2</sup> Utnyttelsesgrad: BYA 205,4 m<sup>2</sup> X 100/ 488 m<sup>2</sup> = 42%  
 Tomt: 488 m<sup>2</sup>
