SLÅSETERVEGEN 153

Tilstandsrapport

# Slåsetervegen 153, 2652

Selveier fritidsbolig på selveiertomt, bygget i 2022

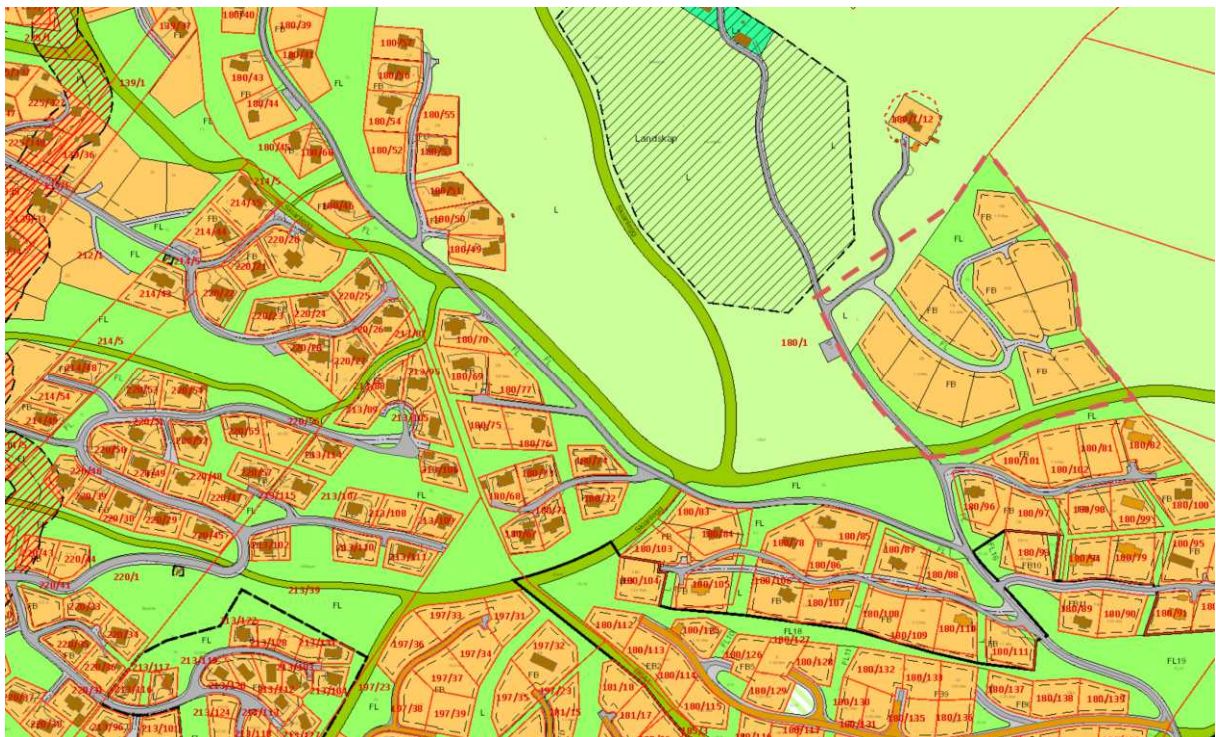
Utsnitt av gjeldene reguleringsplankart, mindre endringer foreslås innenfor rød stiplet avgrensning.

Planendringen gjelder arrondering i byggeområde H35. Justeringene av tomtestrukturen vil også medføre endring av tilhørende atkomstveier og grønnstruktur. Planendringen vil skje innenfor området avgrenset med rød stiplet linje i kartet nedenfor.

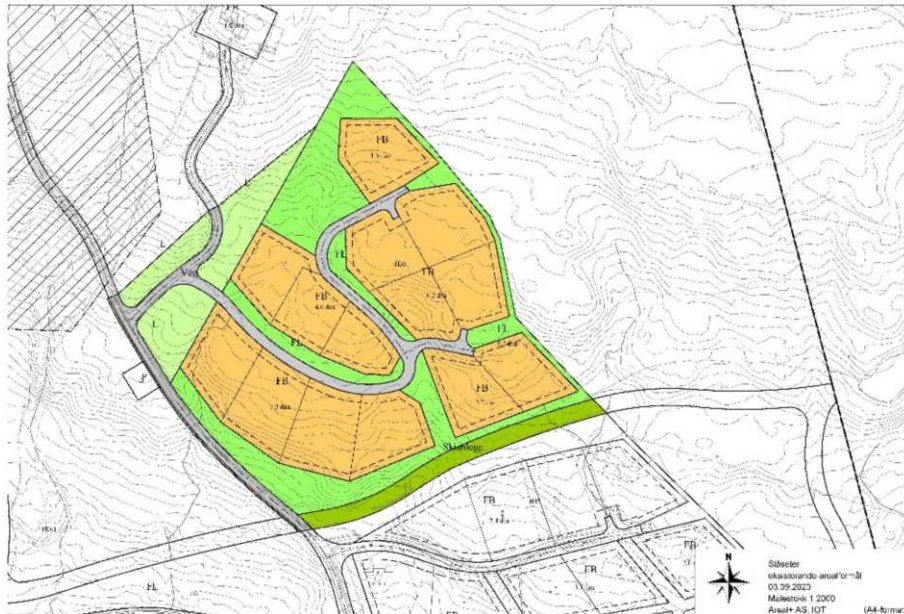
Eksisterende situasjon:

Illustrasjonene av nye tomteannordninger– tomtestrukturen samt atkomstveier som ønskes justert. Kartene viser planendringen for Slåseter Panorama..

Forslaget til endring av tomtestrukturen samt atkomstveiene er vist i revidert plankart nedenfor. Antall tomter øker med 3. Tomtearrondringen blir endret og bedre tilpasset terrenget med planlagte veiføringer.

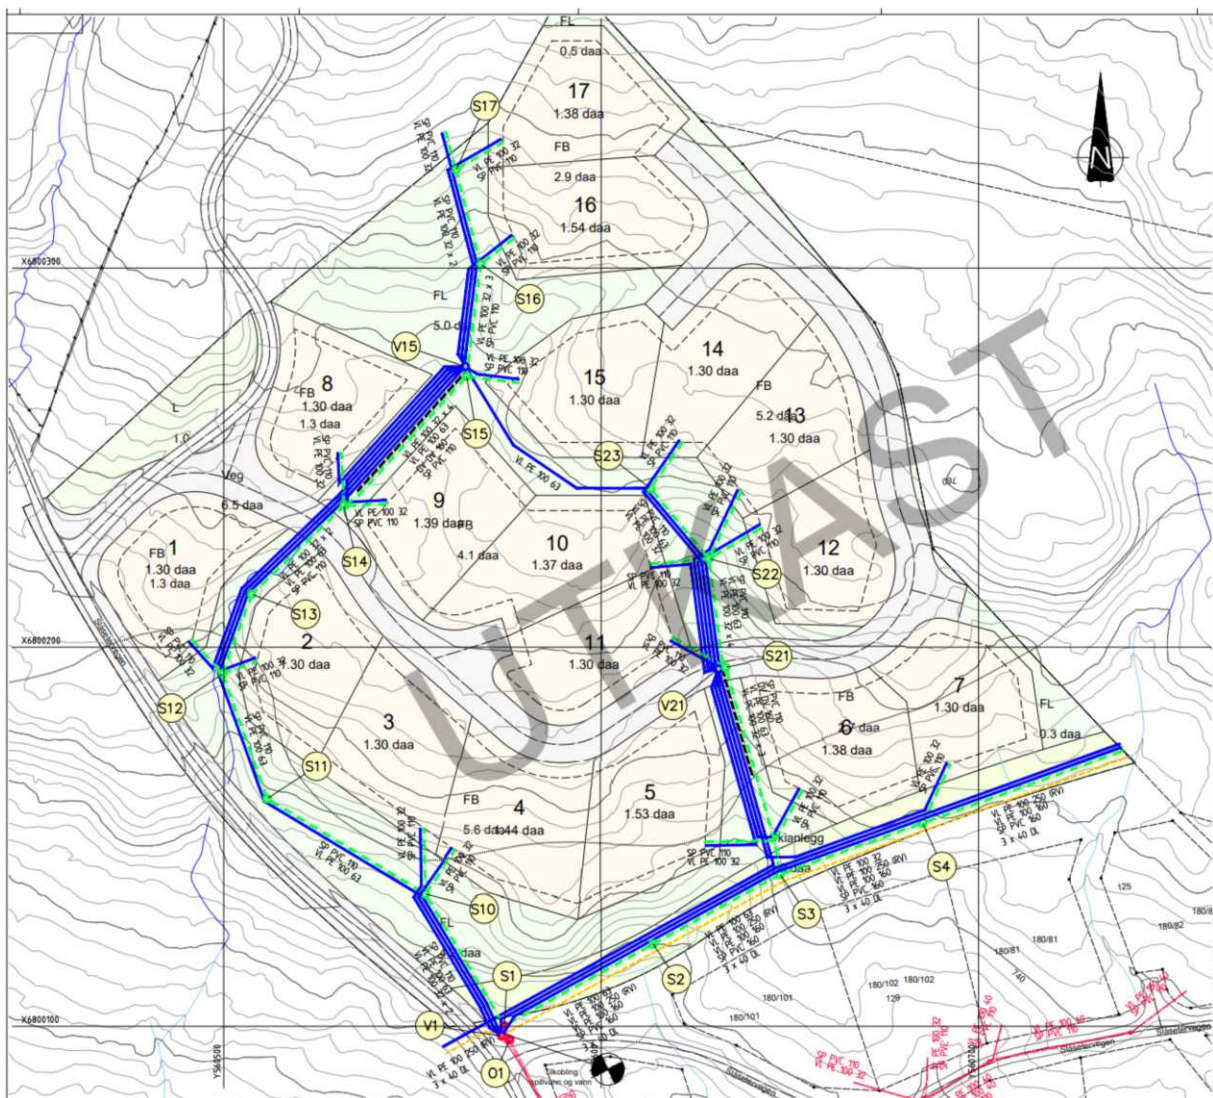
Illustrasjonen viser nåværende og fremtidig vann og avløpstraseer med justert tomtearronding for området.

Reguleringsendringen er i samsvar med forslag til løsning for vann og avløp. Tiltaket får ingen negative konsekvenser. Vann og avløpsnett legges i vegtraseene, grønnstruktur og i skiløype som vist nedenfor.

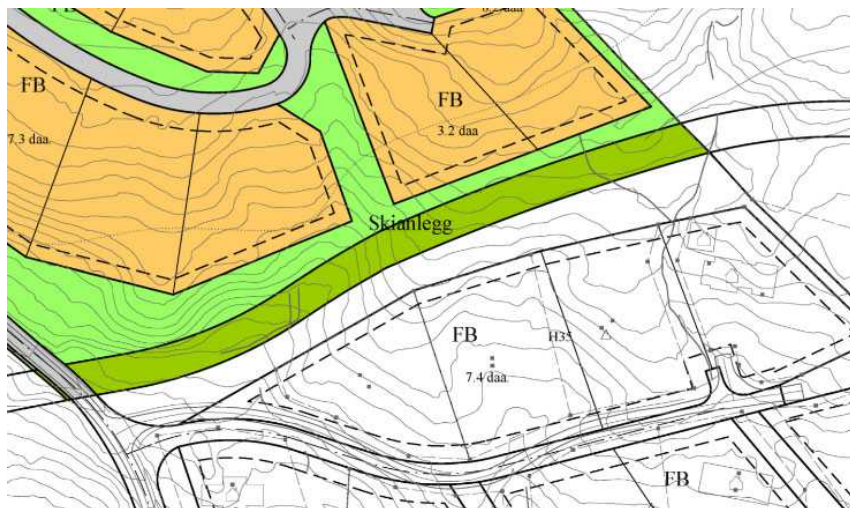
#### *Før endring:*

*Illustrasjonen viser en minimal endring/justering av skiløypa. Skiløypetrasene blir tilnærmet uendret.*

Skiløypa justeres noe i den sørøstre delen av planen der areal avsatt til skiløypetrassee går ned med 17 m<sup>2</sup>. Plassering av prosjektert skiløypetrasene er ellers tilpasset med hensikt for terrengtilpasning og sikre god tilknytning til omkringliggende skiløypenett.

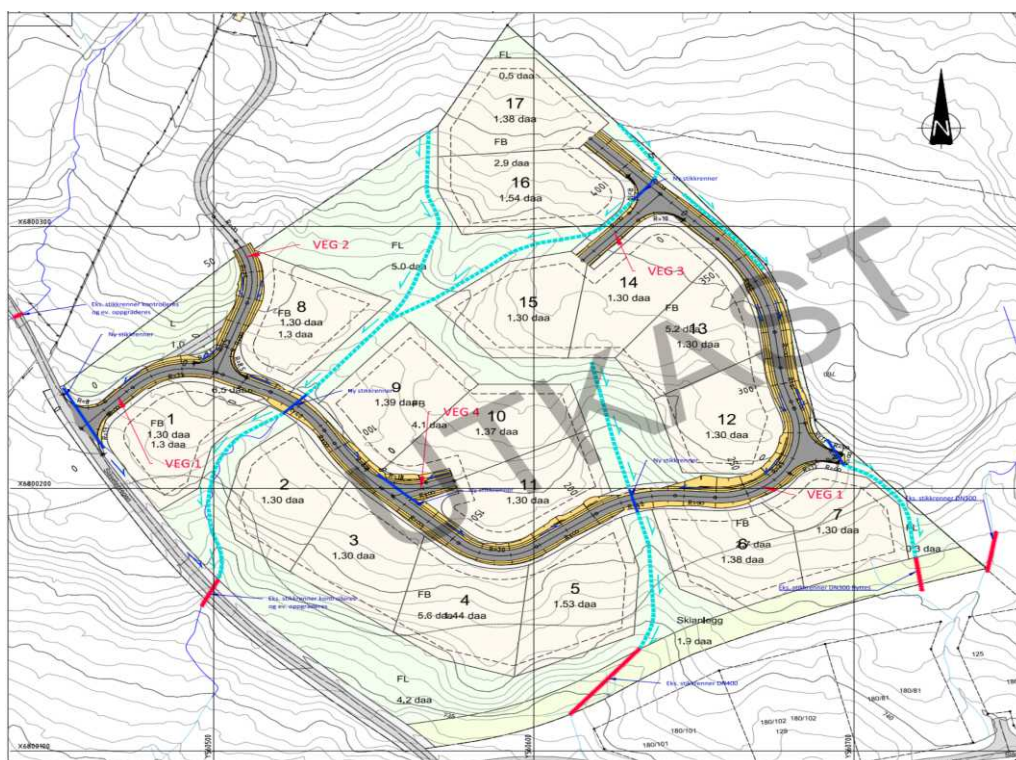
*Illustrasjonen viser kjørebane, samt skjærings- og fyllingsutslag av vegene.*

Veg i gjeldende reguleringsplan har en generell bredde regulert til 6 meter. For å få plass til skjæring og fylling innenfor vegformålet samt terrengtilpasning og tilrettelegging av VA reguleres nye veger med følgende kjørebane-bredder: (Veger = 4 m, stikkveger = 3,5 m). Den totale bredden for vegformålet, inkl. skjæring/fylling, er økes til 10 meter i ny plan. Endringen er nødvendig for å sikre areal til vegskjæring/-fylling innenfor arealformålet.
