**PRIVATMEGLEREN**  
TRONDHEIM

TIDEMANDS GATE 36 B

# Vedlegg

Tilstandsrapport

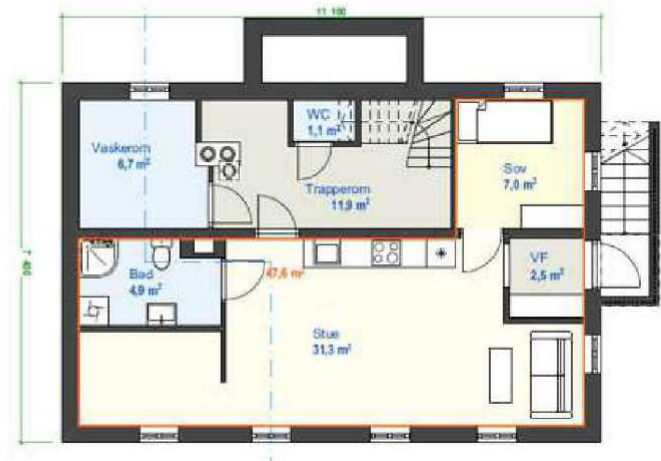
*omsøkt plantegning av kjeller*

Bruksendringen gjelder deler av kjeller fra tilleggsareal til hoveddel. Bruksendringen gir boligen et oppholdsareal i kjeller med eget bad og stue/kjøkken og soverom. I forbindelse med bruksendringen søkes det om to større vinduer og en kjellernedgang på fasade mot øst. Ansvarlig søker opplyser om at plassering og omfang er gjort i samråd med Byantikvaren som finner løsningen akseptabel.
