**PRIVATMEGLEREN**  
TRONDHEIM

TIDEMANDS GATE 36 B

# Vedlegg

Tilstandsrapport

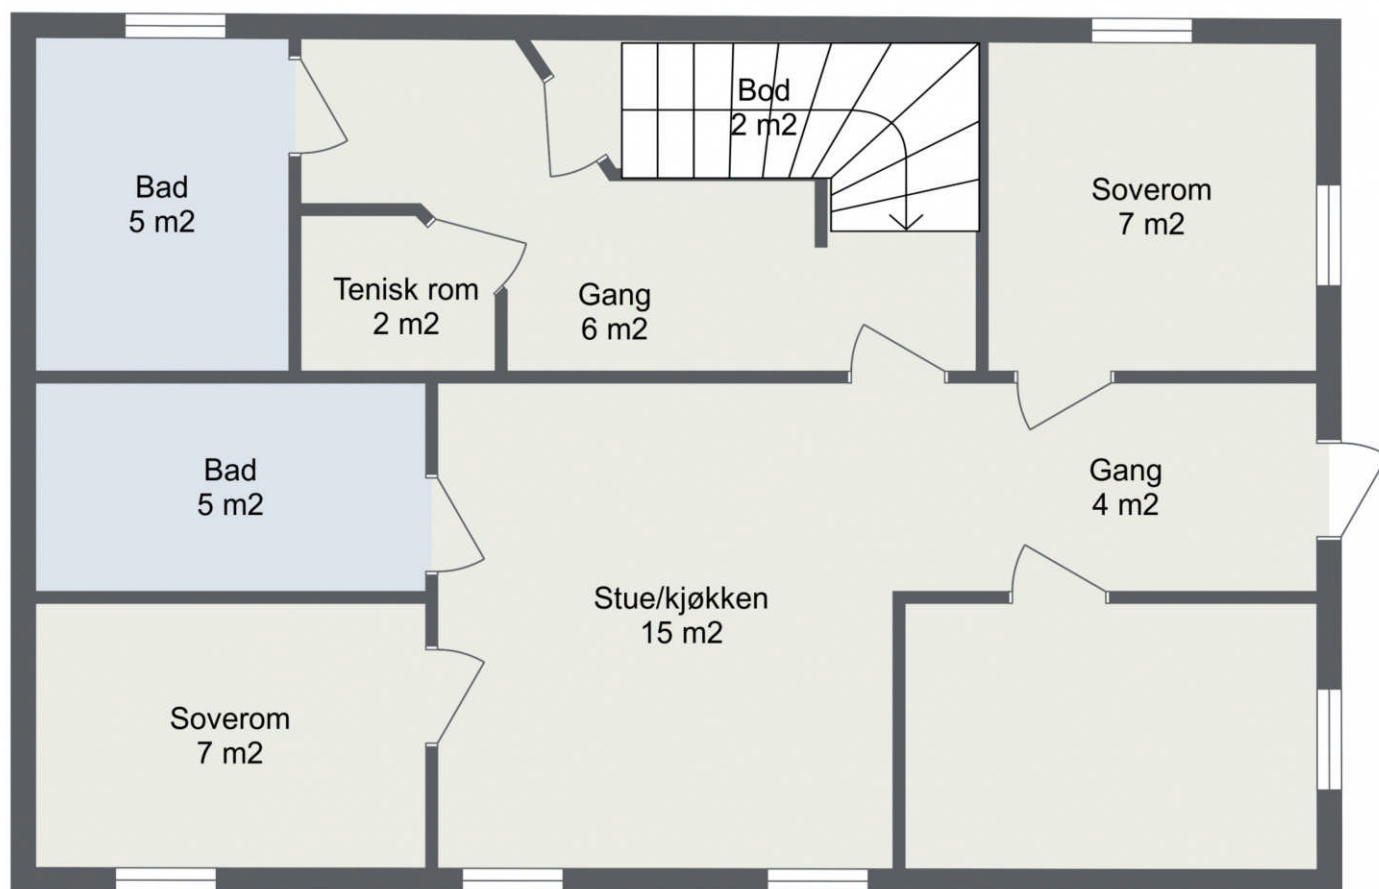
## Kjeller

Dette er ikke en plantegning i målestokk, men en skisse for å vise arealdisponeringen i boligen. Rom arealene på tegningen er ca. nettoareal, og må ikke forveksles med boligens totale bruksareal (BRA).

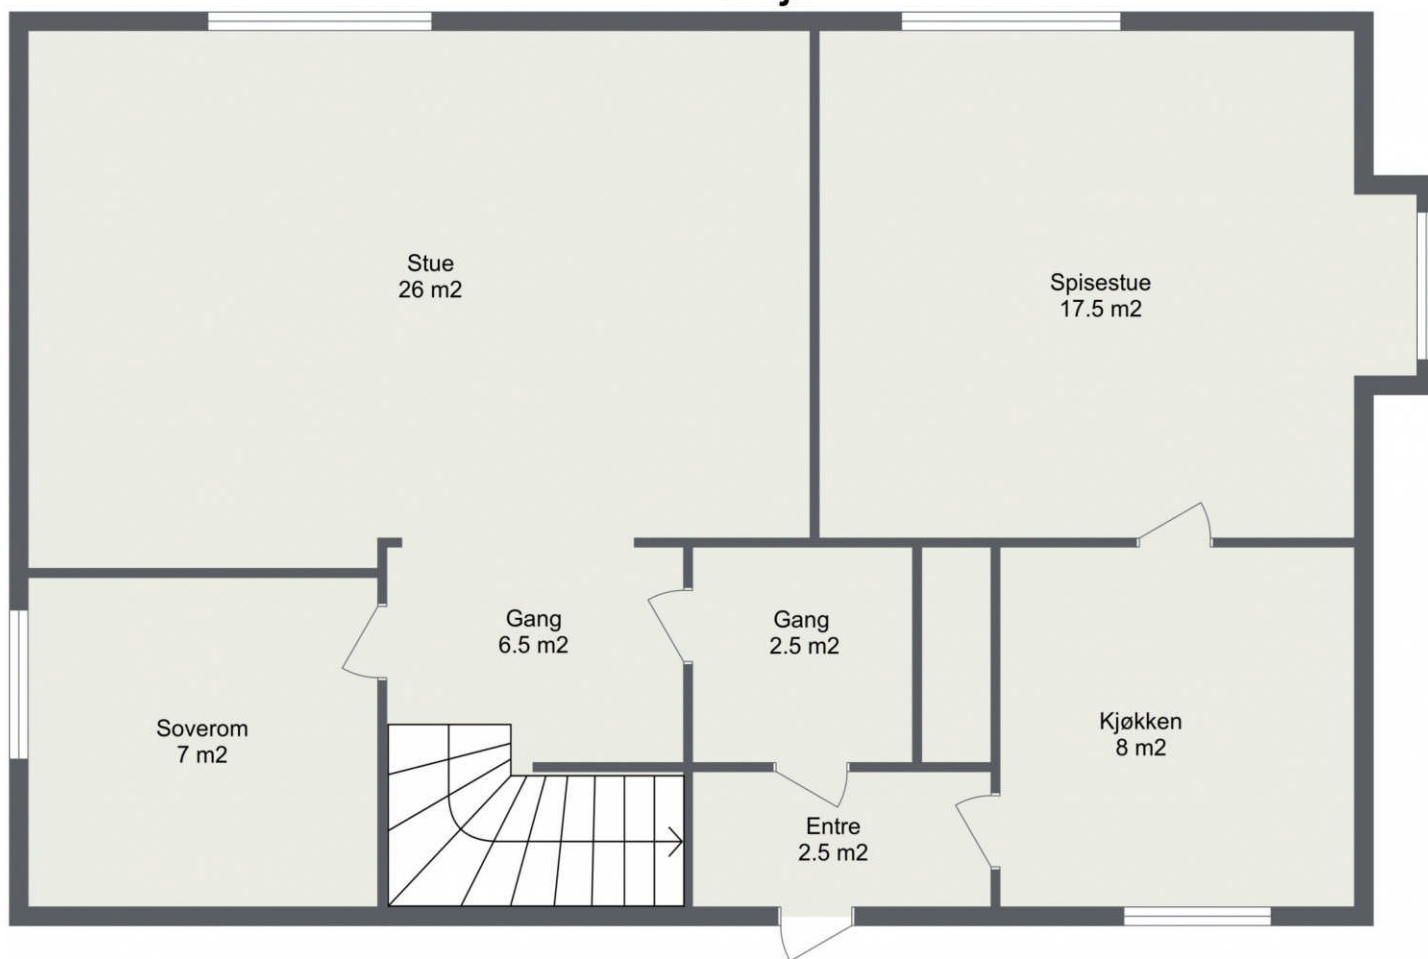
## 1. Etasje

Dette er ikke en plantegning i målestokk, men en skisse for å vise arealdisponeringen i boligen. Rom arealene på tegningen er ca. nettoareal, og må ikke forveksles med boligens totale bruksareal (BRA).

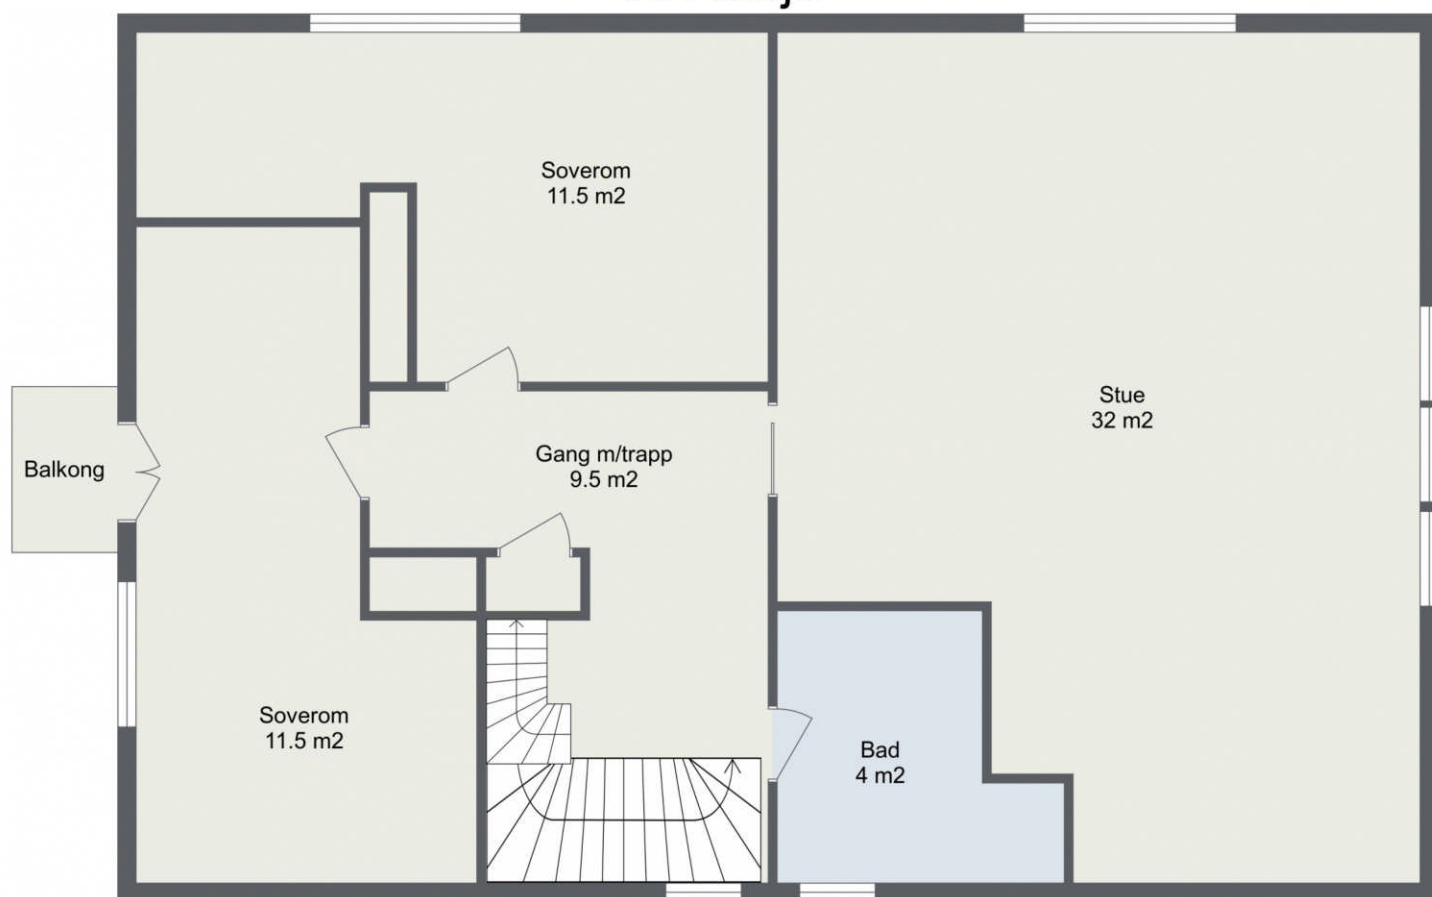
## 2. Etasje

Dette er ikke en plantegning i målestokk, men en skisse for å vise arealdisponeringen i boligen. Rom arealene på tegningen er ca. nettoareal, og må ikke forveksles med boligens totale bruksareal (BRA).

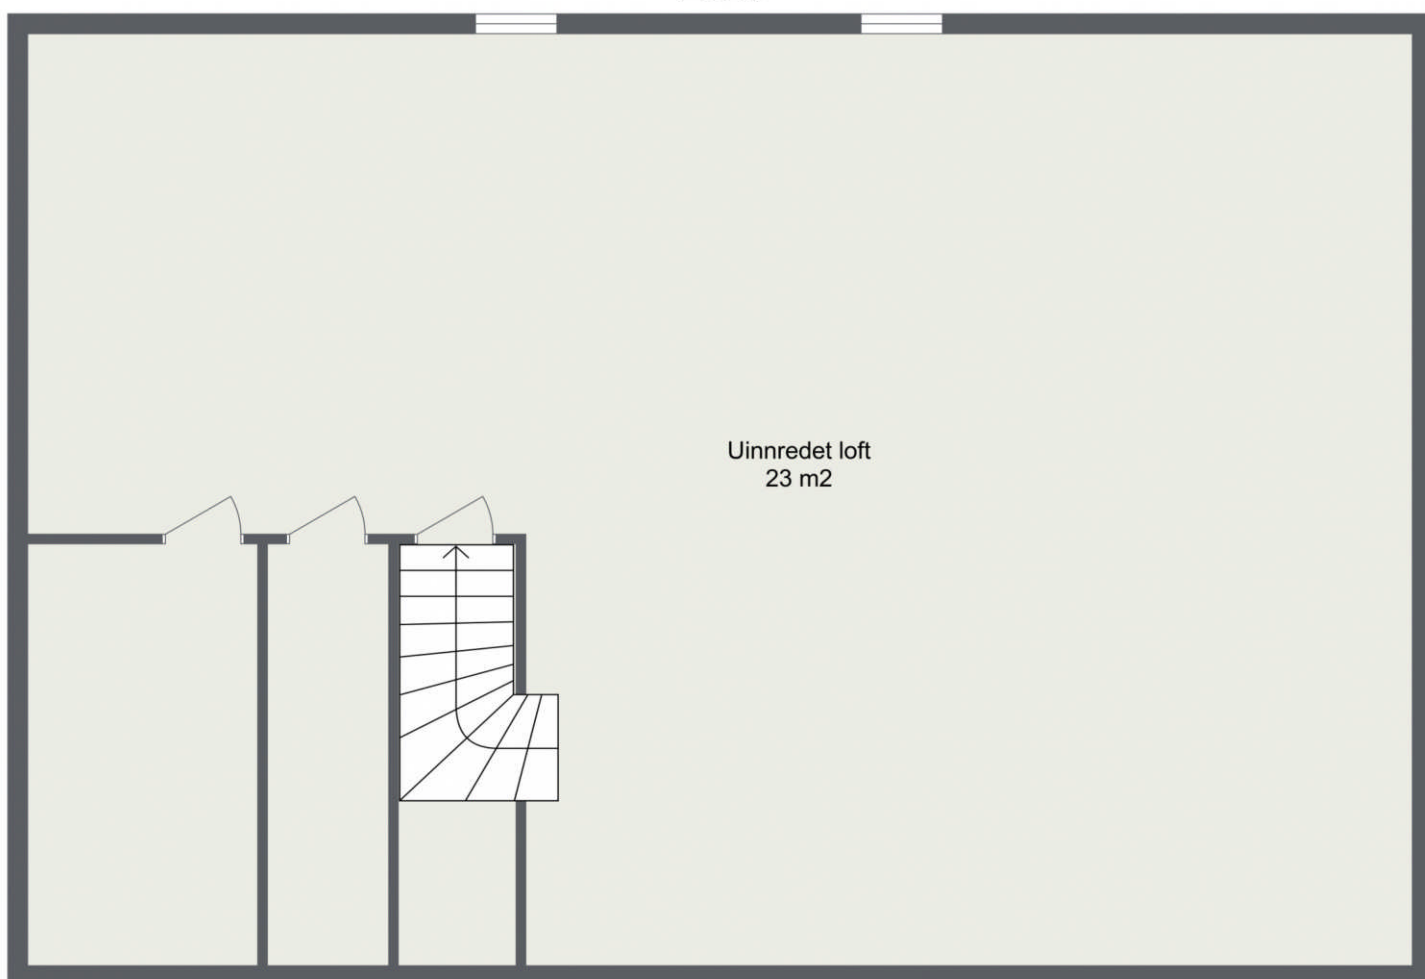
## Loft

Dette er ikke en plantegning i målestokk, men en skisse for å vise arealdisponeringen i boligen. Rom arealene på tegningen er ca. nettoareal, og må ikke forveksles med boligens totale bruksareal (BRA).

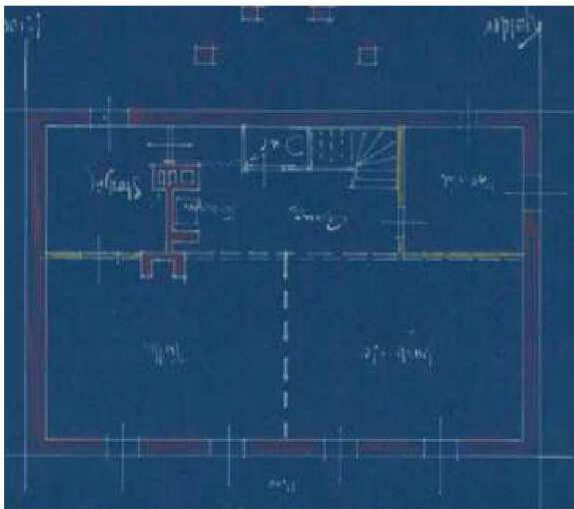
*Eksisterende plantegning av kjeller*

Bruksendringen gjelder deler av kjeller fra tilleggsareal til hoveddel. Bruksendringen gir boligen et oppholdsareal i kjeller med eget bad og stue/kjøkken og soverom. I forbindelse med bruksendringen søkes det om to større vinduer og en kjellernedgang på fasade mot øst. Ansvarlig søker opplyser om at plassering og omfang er gjort i samråd med Byantikvaren som finner løsningen akseptabel.

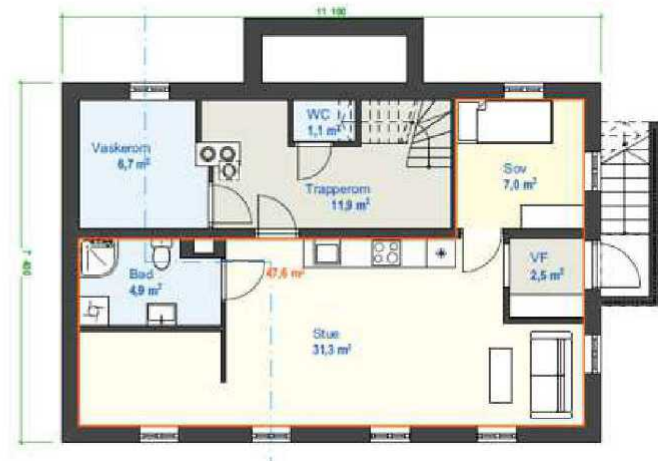
*omsøkt plantegning av kjeller*

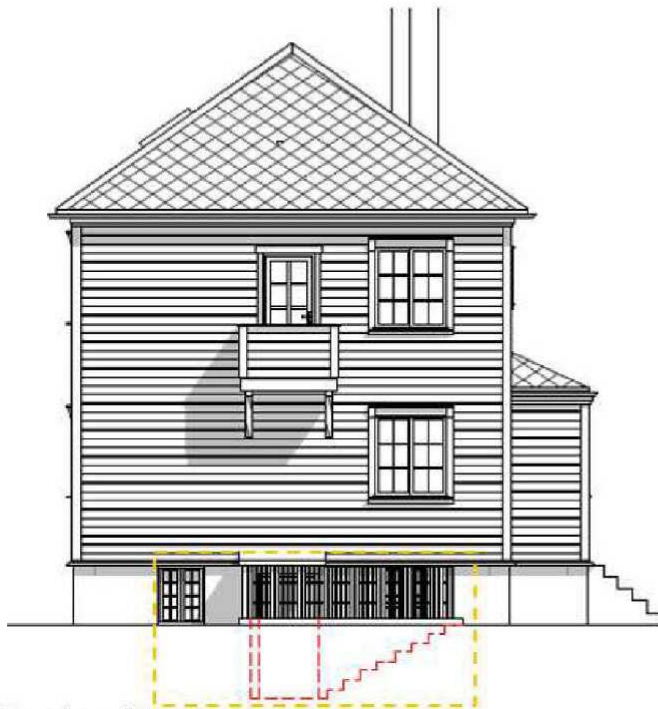
*Fasadeendringer*

Byggeprosjektet omfatter bruksendring fra tilleggsdel til hoveddel, fasadeendring, riving av eksisterende garasje og oppføring av en ny en.

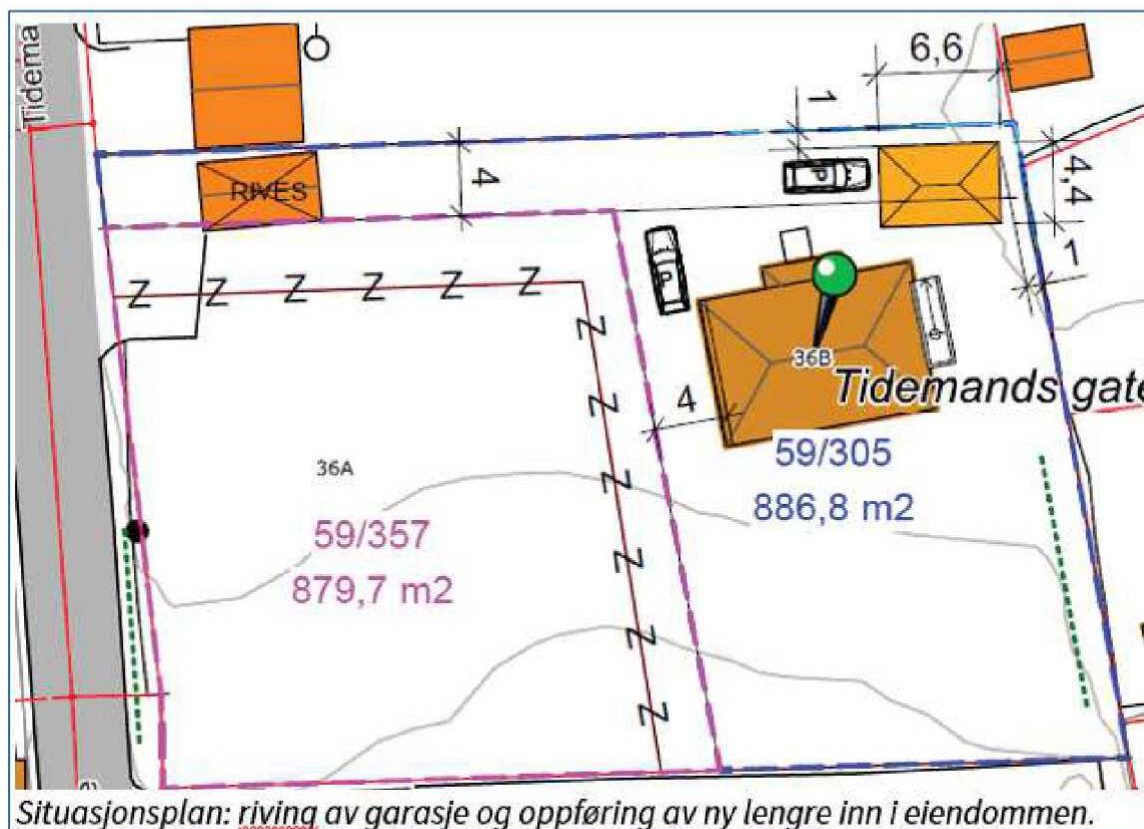
Byggeprosjektet omfatter også riving av eksisterende garasje og oppføring av en ny en. Den nye garasjen bygges lengre inn på eiendommen. Se situasjonsplan under.

Ansvarlig søker opplyser om at garasjen er justert etter anbefaling fra Byantikvaren om en mer tilpasset garasje.

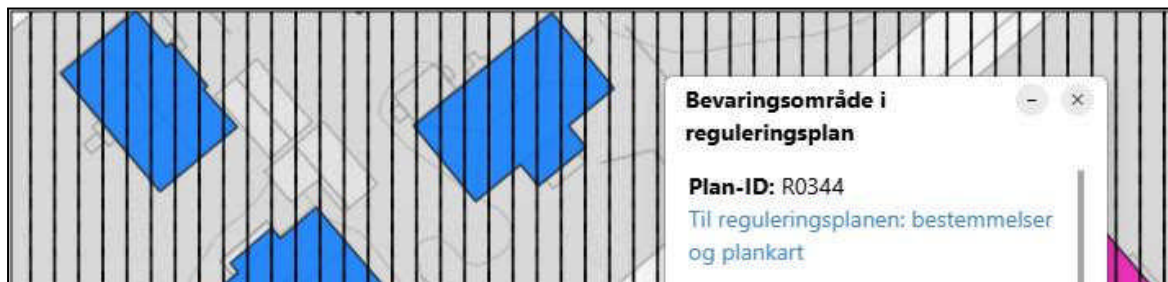
Bevaringsregulerte områder har svart vertikal skravur.

Her gjelder detaljerte bestemmelser for blant annet bygningers eksteriør og utomhusmiljø.

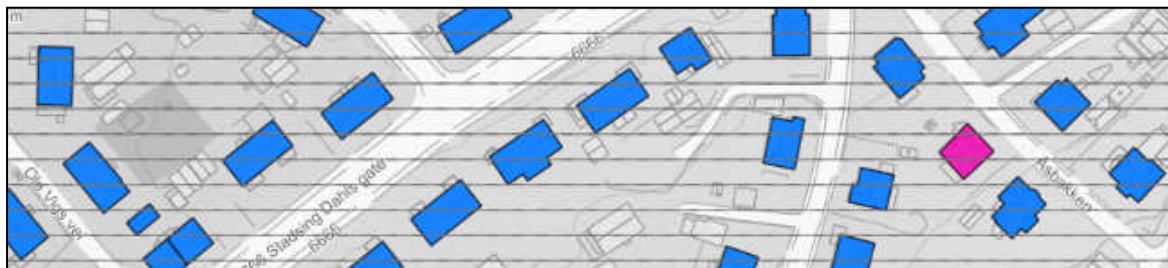
Hensynssoner kulturmiljø i KPA har grå horisontal skravur.
