# TILSTANDSRAPPORT

Fritidsbolig

Lomtjødnvegen 21, 3580 GEILO

gnr. 64, bnr. 570

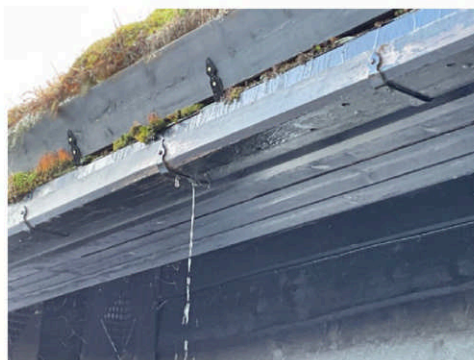
Registrerte stedvis lekkasje/fuktskade i takrenneskjøter.

Det anbefales utført tiltak mht lekkasjer/fuktskader samt nedløp slik at veggkonstruksjonen ikke blir utsatt for vannsprut og risiko for fuktskader.

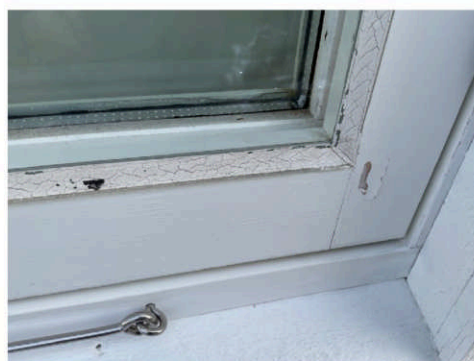
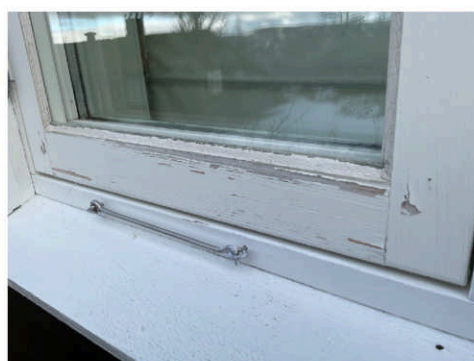
Registrerte stedvis slitasje og malingsflass samt oppsprekking i kitt.

Vedlikehold/overflatebehandling anbefales for å unngå fuktskader.

Det anbefales montert vannbrettbeslag for å unngå fuktinntrenging ved vinduer.

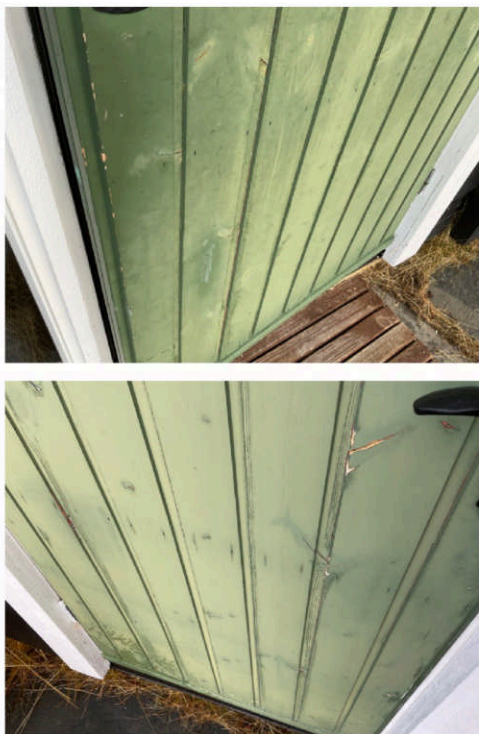
Registrerte noe overflateslitasje/overflatesår og mindre oppsprekking i malingssjikt.

Overflatebehandling anbefales for å unngå fuktskader på dører.

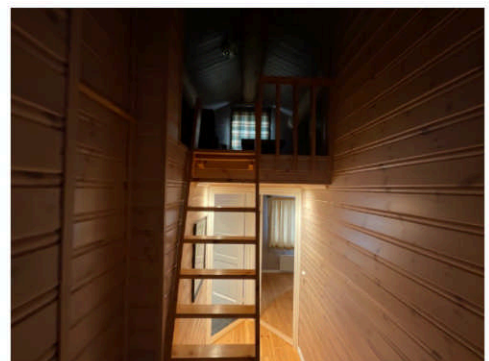
Enkel trappestige i tre til hems.

- Det er påvist andre avvik:  
Trappestige samt rekkverk på hems tilfredstiller ikke krav til trapp og rekkverk da rekkverk er for lavt og trappestige ikke er tilstrekkelig barnesikret.

- Andre tiltak:  
Det anbefales utført tiltak mht barnesikring for å unngå skader.

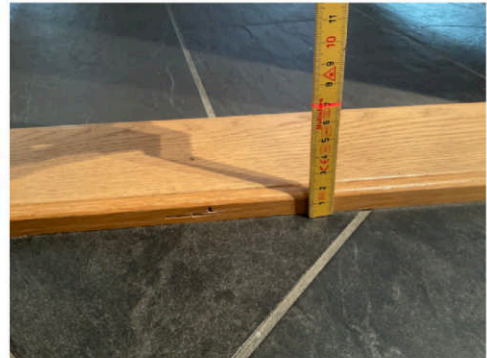
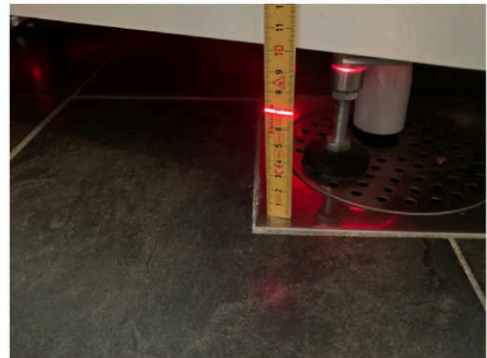
- Det er mulighet for at det kan forekomme vannlekkasje på våtrommet hvor vann ikke vil gå til sluk.
- Det er påvist at høydeforskjell fra topp slukrist til topp gulv/synlig topp membran ved dørterskel er mindre enn 25 mm.
- Det er påvist avvik i fallforhold til sluk i forhold til krav i forskrift på byggetidspunktet.

- Eventuelt lekkasjevann fra utstyr utenfor dusjsone vil ikke ha en naturlig vei til sluket. Dette kan føre til at vann samler seg på gulvet og potensielt renner ut av rommet eller trenger inn i konstruksjonen.

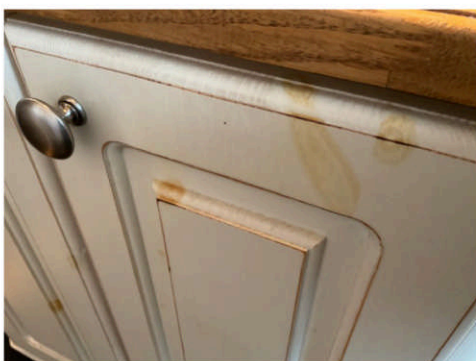
- Det er ikke påvist tilfredsstillende løsning for å synliggjøre lekkasje fra innebygget systerne.
- Det er påvist andre avvik:

- Andre tiltak:
- Ved implementering av innebygget systerne var det ikke krav om lekkasjesikring, konstruksjonen bør jevnlig observeres.
- Uten dreneringsløsning/lekkasjesikring kan lekkasjer pågå over lang tid uten å bli oppdaget. Dette kan føre til omfattende fuktskader i omkringliggende byggematerialer.

Overflatebehandling/flikking anbefales.

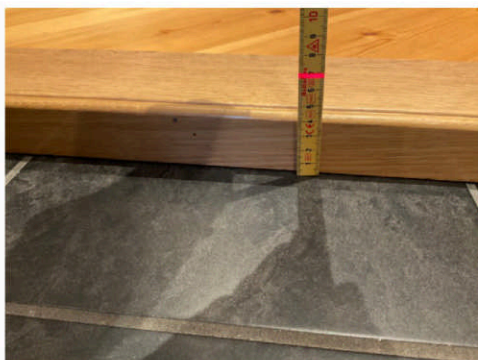
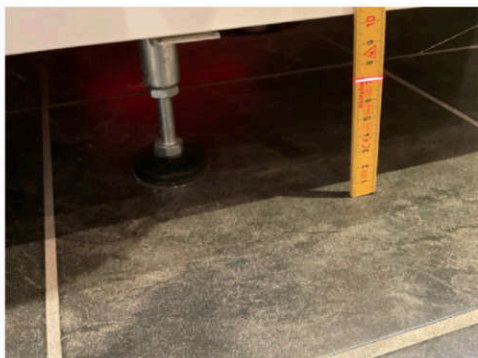
- Det er mulighet for at det kan forekomme vannlekkasje på våtrommet hvor vann ikke vil gå til sluk.
- Det er påvist at høydeforskjell fra topp slukrist til gulv/synlig topp membran ved dørterskel er mindre enn 25 mm.
- Det er påvist avvik i fallforhold til sluk i forhold til krav i forskrift på byggetidspunktet.

- Eventuelt lekkasjevann fra utstyr utenfor dusjsone vil ikke ha en naturlig vei til sluket. Dette kan føre til at vann samler seg på gulvet og potensielt renner ut av rommet eller trenger inn i konstruksjonen.
- Det må foretas utbedring av fallforhold.
- Et bad med manglende/reduert fall til sluk blir mindre funksjonelt og sikkert for brukeren. Dette kan medføre stående vann på gulvet, vann som ikke ledes effektivt til sluket, økt risiko for at vann renner ut av rommet og redusert sklisikkerhet på gulvet.

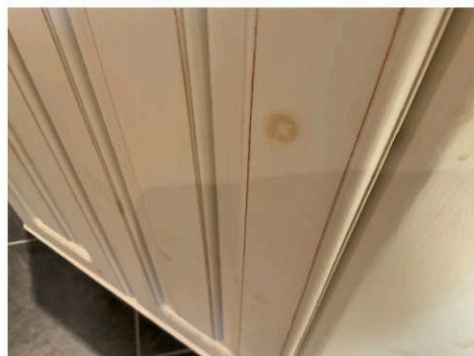
- Det er ikke påvist tilfredsstillende løsning for å synliggjøre lekkasje fra innebygget susterne.
- Det er påvist andre avvik:

- Andre tiltak:
- Ved implementering av innebygget susterne var det ikke krav om lekkasjesikring, konstruksjonen bør jevnlig observeres.
- Uten dreneringsløsning/lekkasjesikring kan lekkasjer pågå over lang tid uten å bli oppdaget. Dette kan føre til omfattende fuktskader i omkringliggende byggematerialer.

Overflatebehandling/flikking anbefales.

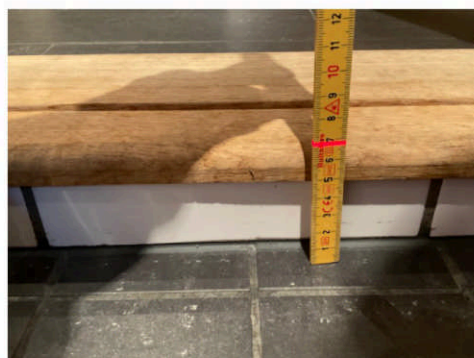
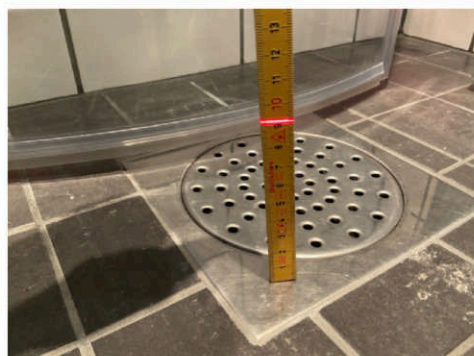
- Til tross for avviket i fall/høydeforskjell til sluk, vil gulvet fortsatt kunne lede vann mot sluket, men med redusert effektivitet. Dette kan potensielt øke risikoen for vannansamling i enkelte områder av badet.
