ÅSAFJELLET 26

# Tilstandsrapport

Åsafjellet 26 , 4640 SØGNE

# gnr. 428, bnr. 680

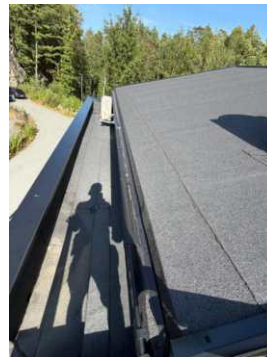
Ingen åpenbare vesentlige avvik påvist.

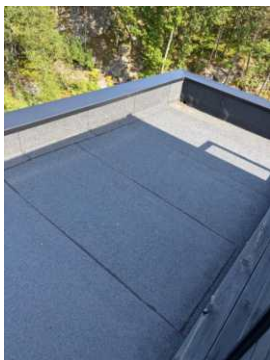
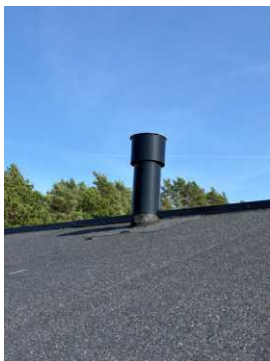
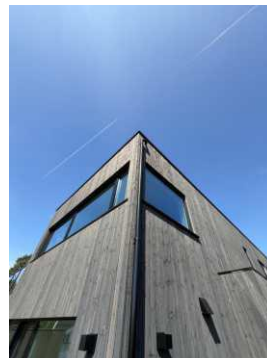
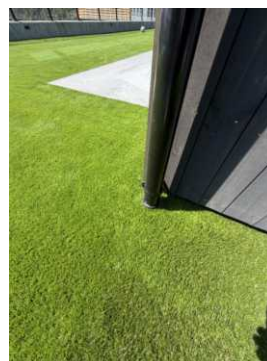
Siden taket (takkonstruksjon, takteking og skorstein) kun er observert fra takfot i stige, er vurderingen begrenset av dette. Det er ikke sikkerhetsmessig forsvarlig å bevege seg ut på taket. Selv om det ikke er avdekket skader under befaringen, betyr ikke dette at det ikke foreligger skader som en besiktigelse på taket kan avdekke. Vær oppmerksom på denne risikoen. En undersøkelse på taket kan utføres av en fagperson under tilstrekkelige sikkerhetsforhold.

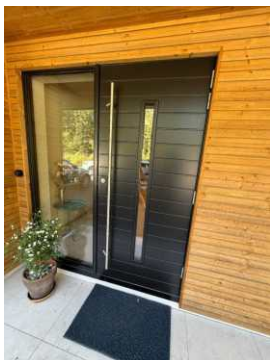
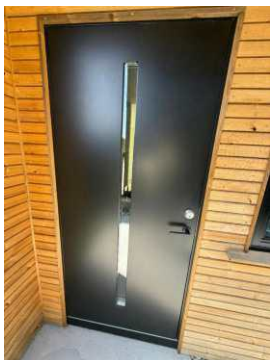
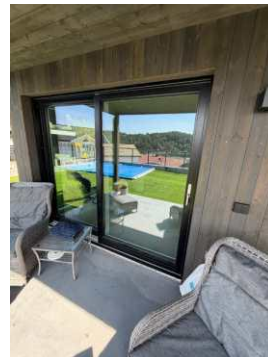
Dører i i forventet stand ut i fra alder. Normal bruks slitasje må forventes.

Ingen vesentlige avvik på befarings dagen.

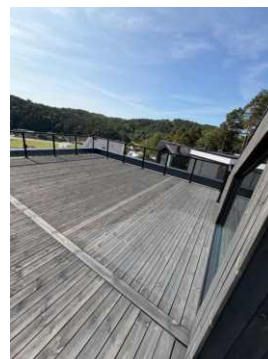
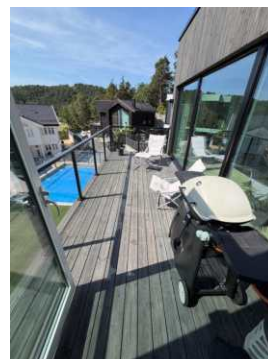
Altan ut fra kjøkkenet tett gulv oppført i bjelker av tre, så er det plater mellom fagene for og ha tett løsning på undersiden.

Toppbord av tre og rekkverk av glass. Rekkverk målt til 100cm høyde.

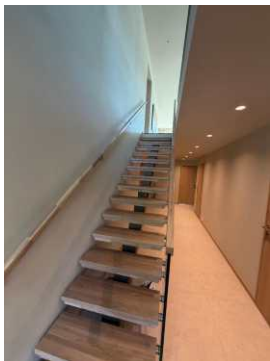
Innvendig trapp av lakkert eik, stål og glass. Åpne opptrinn og eik som topprekke på glasset.

Høyder på rekkverk følger dagens krav. Ingen vesentlige avvik på befæringsdagen.

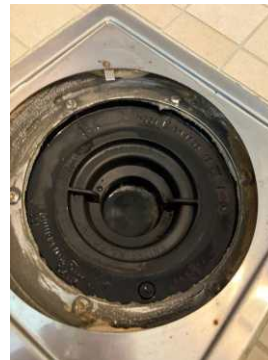
Smøremembran og plastsluk med slukmansjett klemt i sluk.  
Det er målt ca 40mm fra topp flis ved sluk til topp flis ved terskel.  
Ingen vesentlige avvik registrert.

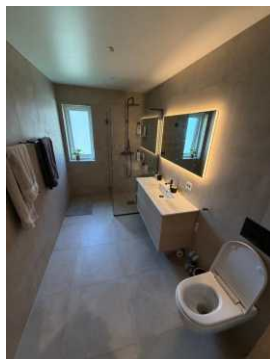
Innredning med slette fronter, nedfelt servant med 1-greps blandebatteri og speile m/lys over servant.  
Dusjvegger i glass og veggmontert toalett med åpning i flis for synliggjøring av lekkasje.  
Ingen vesentlige avvik påvist. Normal bruksslitasje må forventes.

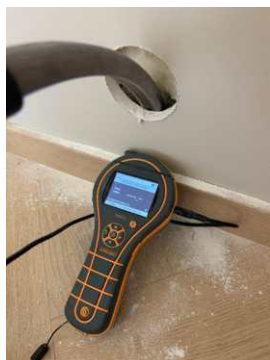
Det ble ved hulltaking ikke målt forhøyet verdier av fukt i vegg bak våtsone.

Hulltaking ble utført i tilstøtende vegg for våtsone dusj.

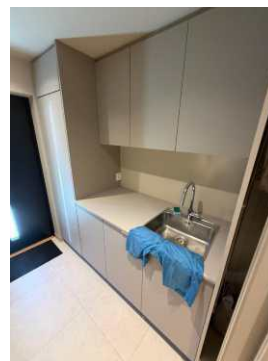
Sanitærutstyr og innredning som forventet ut i fra alder. Opplegg for vaskemaskin.

Normal bruksslitasje må forventes.

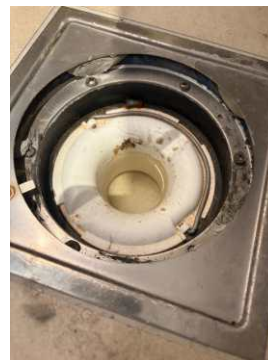
Smøremembran og plastsluk med slukmansjett klemt i sluk.  
Det er målt ca 35mm fra topp flis ved sluk til topp flis ved terskel.  
Ingen vesentlige avvik registrert.

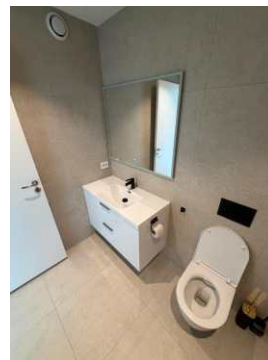
Innredning med slette fronter, nedfelt servant med 1-greps blandebatteri og speile m/lys over servant.  
Dusjvegger i glass, opplegg til vaskemaskin og Innebygd sistene med sealing bag og vegghengt toalett.  
Sealing bag er en pose som omkranser sistene i veggen og ved evt lekkasjer leder den vannet ut bak toalettsskålen og ned på gulvet.  
Ingen vesentlige avvik påvist. Normal bruksslitasje må forventes.

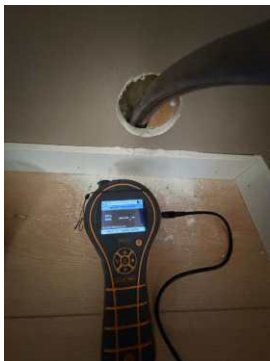
Det ble ved hulltaking ikke målt forhøyet verdier av fukt i vegg bak våtsone.

Hulltaking ble utført i tilstøtende vegg for våtsone dusj.

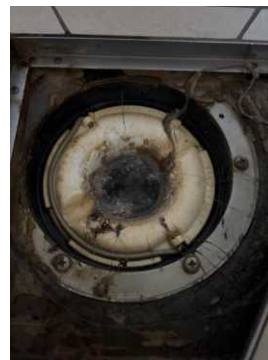
Sluk i dusj

Det er målt ca 30mm fra topp flis ved sluk til topp terskel. (terskel er fuget med silikon). I dusjsone er det oppkant på 45mm.

Ingen vesentlige avvik registrert.

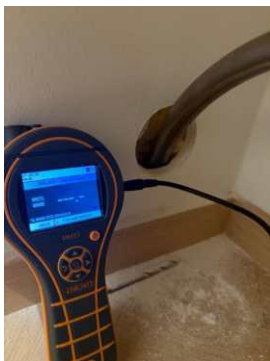
Det ble ved hulltaking ikke målt forhøyet verdier av fukt i vegg bak våtsone.  
Hulltaking ble utført i tilstøtende vegg for våtsone dusj.

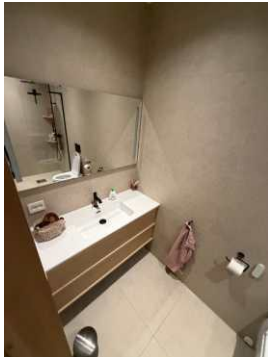
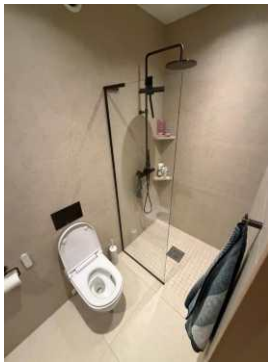
Innredning med slette fronter, nedfelt servant med 1-greps blandebatteri og speile m/lys over servant.  
Dusjvegger i glass og veggmontert toalett med åpning i flis for synliggjøring av lekkasje.  
Ingen vesentlige avvik påvist. Normal bruksslitasje må forventes.

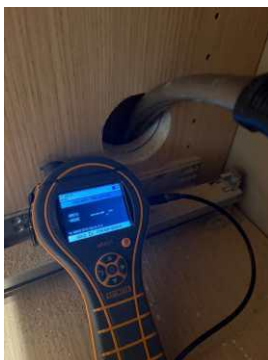
Det ble ved hulltaking ikke målt forhøyet verdier av fukt i vegg bak våtsone.

Hulltaking ble utført i tilstøtende vegg for våtsone dusj.

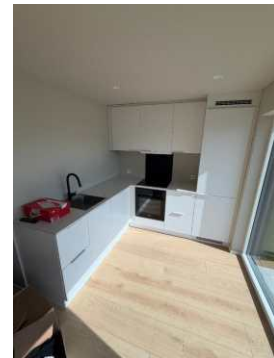
Innredning med slette fronter, benkeplate av laminat med nedfelt servant og 1-greps blandebatteri. Integreert kjøl/frys, stekeovn, platetopp og oppvaskmaskin. Komfyrvakt og vannstoppsystem er montert.

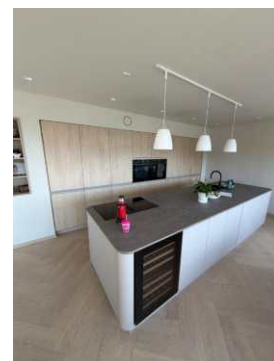
Innredning med slette fronter, benkeplate av laminat med nedfelt servant og 1-greps blandebatteri. Integreert kjøl/frys x2, stekeovn x2, oppvaskmaskin, platetopp med ventilator, vinskap og quooker. Komfyrvakt og vannstoppsystem er montert. Overflater er i fin stand uten vesentlige avvik. Normal bruksslitasje må forventes.

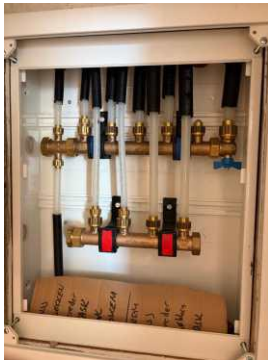
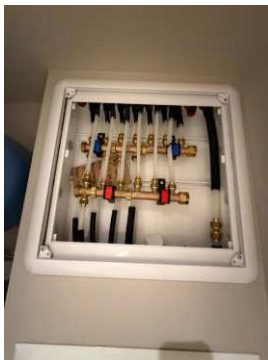
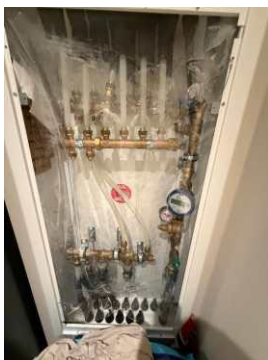
Vannledninger av rør i rør besiktiget i rørskap.  
Stoppekran montert i vannskap og funksjonstestet OK.  
Avrenningsventil for evt lekkasje i vannskap leder vann til gulv mot sluk.  
Ingen vesentlige avvik påvist.

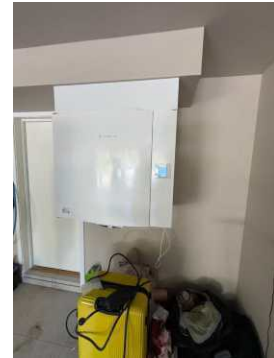
Systemair ventilasjons aggregat. Filter er byttet.  
Ingen åpenbare avvik på befaringsdagen.

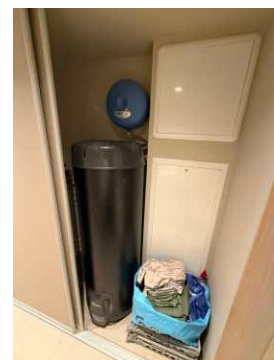
Høiax varmtvannsbereder på 283L. fra 2025.  
Koblet i henhold til forskrift. Ved lekkasje vil vann ledes mot sluk.

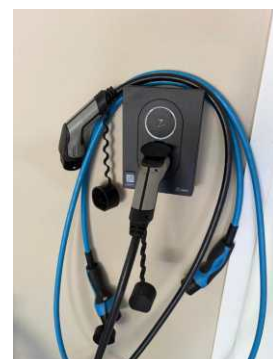
Det er montert Zaptec EL-bil lader i garasjen.
