GÅLÅLIA 230

Tilstandsrapport

## Gålålia 230, 2646 GÅLÅ

Selveier fritidsbolig på selveiertomt, bygget i 2007

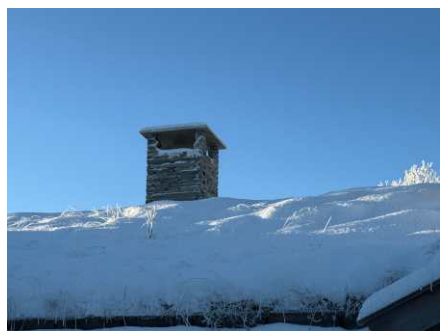
Siden taket (takkonstruksjon, takteking og skorstein) kun er observert fra bakkenivå, er vurderingen begrenset av dette. Det er ikke sikkerhetsmessig forsvarlig å bevege seg ut på taket eller observere fra stige. Selv om det ikke er avdekket skader under befaringen, betyr ikke dette at det ikke foreligger skader som en besiktigelse på taket kan avdekke. Vær oppmerksom på denne risikoen. En undersøkelse av taket kan utføres av en fagperson under tilstrekkelige sikkerhetsforhold.

Tak.

- Overvåk tilstanden jevnlig. For å få tilstandsgrad 0 eller 1 må tekkingen skiftes ut, men tidspunktet for når dette er nødvendig er vanskelig å si noe om.

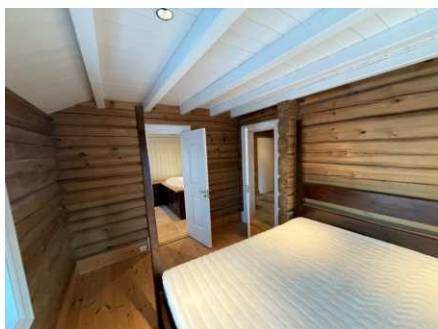
Det er ikke funnet fuktskjolder eller andre avvik under himlinger med kaldtloft over.

Flat himling med kaldtloft over.

- Innhent dokumentasjon, om mulig.

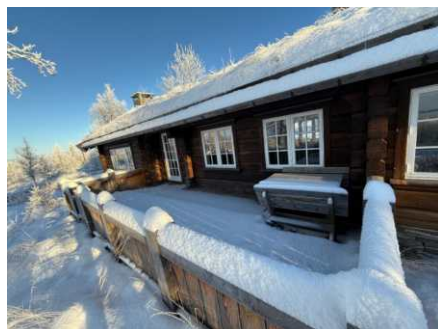
Veranda.

- Det bør foretas nærmere undersøkelser av balkong/terrasser når den er snøfri.

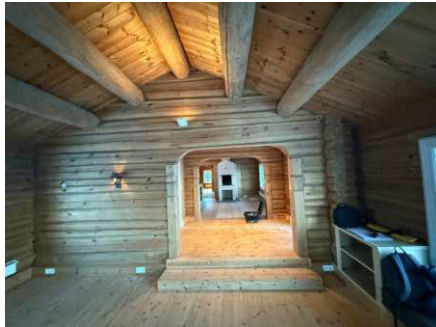
Boligen har en liten tretrapp med to trinn ned til stue.

Liten trapp.

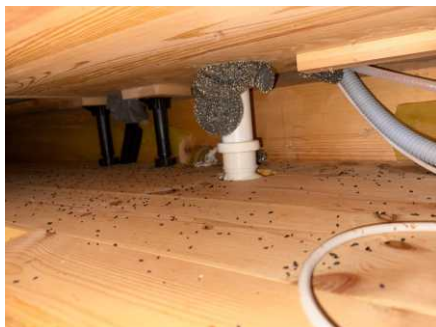
Museavføring på kjøkken.

-Det anbefales nærmere undersøkelser av omfang, for å vurdere eventuelle tiltak. Konsekvens av eventuelle mus i boligen kan være knyttet til helse, lukt og skader.

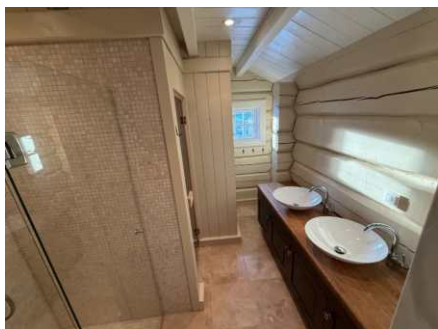
Bad.

- Det er vindu/dør med ikke fuktbestandige materialer i våtsonen (ved vask, dusj, badekar, osv.), løsningen eller byggematerialet er uegnet.

- Det er mulighet for at det kan forekomme vannlekkasje på våtrommet hvor vann ikke vil gå til sluk.

-Våtsoner på vegger utenfor dusjsonen og bak vask er kledd med trepanel og konstruksjonen er ikke beskyttet av et egnet vanntett sjikt i henhold til teknisk forskrift. Det er ikke registrert fuktutslag eller skade ved befarings. Løsningen er relativt vanlig på fritidsboliger av denne typen (TG3).

- Uegnede materialer må fuktbeskyttes/utskiftes.

-Vær oppmerksom på fukt og vannbelastningen på døren. Uegnede materialer bør fuktbeskyttes. Konsekvens er fukt og råteskader på dør, foringer og listverk over tid.

-Det anbefales nærmere undersøkelser om det er oppbrett av membran bak eikelist ved dør. -Tiltak vil være å etablere en membran kant på innsiden av dørterskel, som sikrer badet ved en eventuell lekkasje.

For å lukke avviket må for eksempel baderomsplater monteres på vegg i våtsoner utenfor dusj.

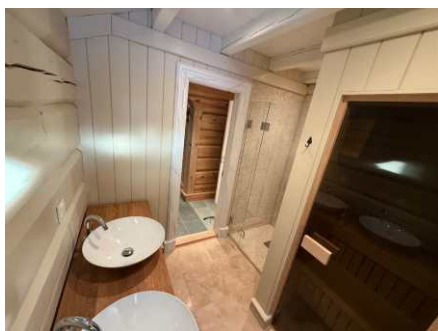
Dør i våtsonen til dusj

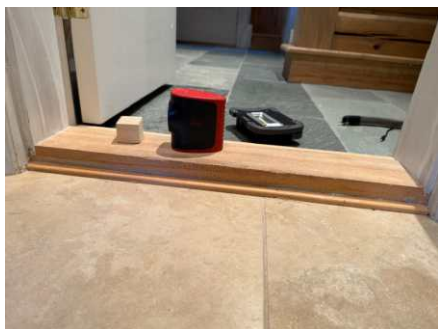
Det anbefales nærmere undersøkelser av membran bak eikelist.

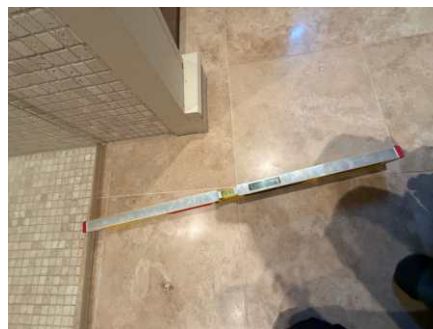
Et bad med manglende/reduert fall til sluk utenfor dusjsone blir mindre funksjonelt og sikkert for brukeren. Dette kan medføre stående vann på gulvet, vann som ikke ledes effektivt til sluket, økt risiko for at vann renner ut av rommet og redusert sklisikkerhet på gulvet.

Tilnærmet flatt gulv utenfor dusjsone.

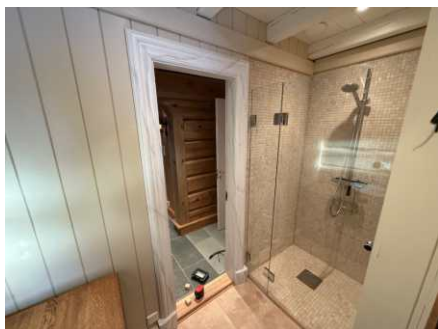
Manglende egnet vanntett sjikt i våtsoner kan over tid føre til fuktbelastning i treverket, med risiko for misfarging, oppsvelling, svertesopp eller skjulte fuktskader bak kledningen. Utvikling av slike skader kan skje gradvis og være vanskelig å oppdage før symptomer viser seg.

Manglende membran/tettesjikt i våtsoner.

- Det er viktig å merke seg at levetiden til en membran varierer basert på kvalitet, installasjon og bruk. Eldre membraner kan bli sprø og sprekke opp, noe som fører til at de mister sin vanntettende funksjon. Dette kan resultere i vannlekkasjer gjennom vegger og gulv og fuktskader.
- Det må etableres tilfredsstillende tettesjikt/membran på våtrommet.

**Kostnadsestimat: 20 000 - 100 000**

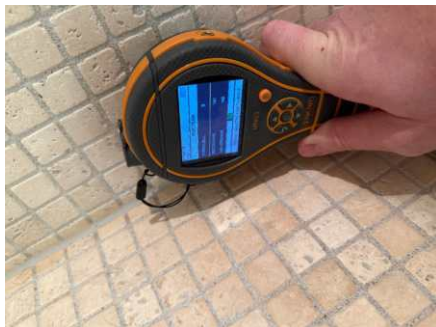
Hulltaking er ikke foretatt da det ikke er fysisk mulig pga tilliggende konstruksjoner (tømmervegger). Det ble søkt etter fukt på overflater uten å måle unormale verdier.

Fuktsøk på overflater.

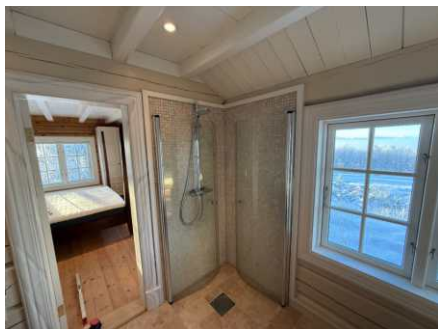
- Det er vindu/dør med ikke fuktbestandige materialer i våtsonen (ved vask, dusj, badekar, osv.), løsningen eller byggematerialet er uegnet.
- Det er vindu og dør i våtsonen til dusj.

Dør og vindu i våtsone til dusj.

- Uegnede materialer må fuktbeskyttes/utskiftes.

-Vær oppmerksom på fukt og vannbelastningen på vinduet og døren. Uegnete materialer bør fuktbeskyttes. Konsekvens er fukt og råteskader på vindu/dør, foringer og listverk over tid.

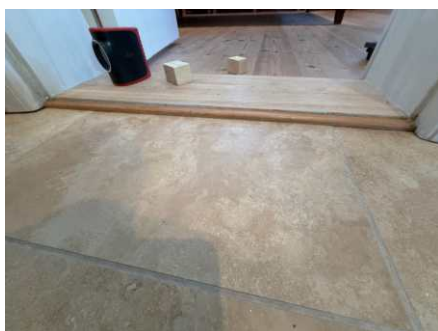
- Det er mulighet for at det kan forekomme vannlekkasje på våtrommet hvor vann ikke vil gå til sluk.

Det anbefales nærmere undersøkelser av membran bak eikelist.

-Det anbefales nærmere undersøkelser om det er oppbrett av membran bak eikelist ved dør. -Tiltak vil være å etablere en membran kant på innsiden av dørterskel, som sikrer badet ved en eventuell lekkasje.

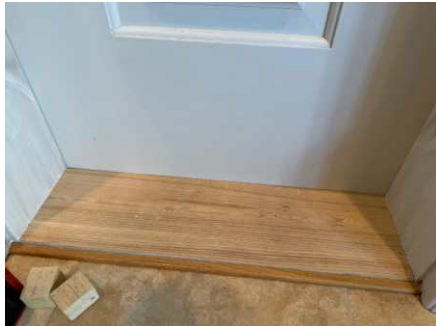
Tett ved dør for tilluft.

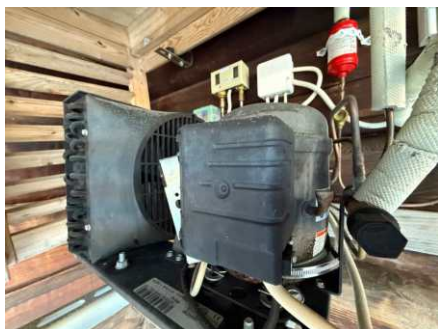
Aggregat til kjølerom.

-Konsekvens kan være service/utskifting.

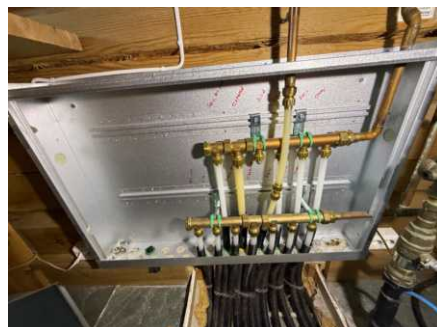
Rørskap teknisk-rom.

-Det anbefales å følge med på koblinger med irr. Selv om kobber ikke ruster, kan irr tyde på en liten lekkasje. Konsekvens er plutselig lekkasje som krever utbedring.
