FJORDGLØTT 1

# Tilstandsrapport

Enebolig

Befaringsdato: 05.12.2025

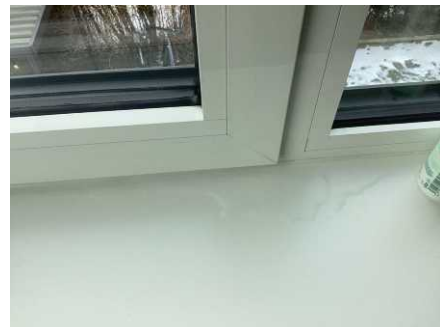
Oppsvullet foring på ene vinduet i 2 etg.

Skifte foring på ett vindu.

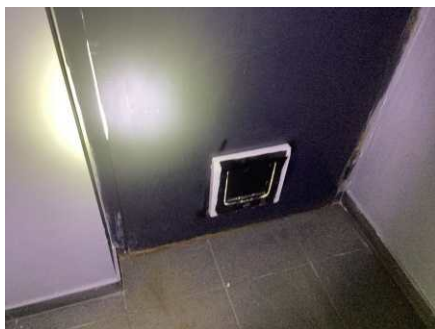
- Det er påvist rustskader i metalleder i og rundt dører.

Rustskadet dør.

Skifte ut ene døren i kjeller.

**Kostnadsestimat: 10 000 - 50 000**

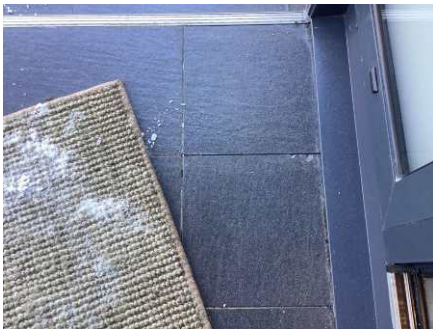
En flis med avskaling på trappen til hoveddelen og en sprekk i flis ved utleiedelen.

Avskaling i flis på trappen til hoveddelen.

Skifte ut fliser med skader.

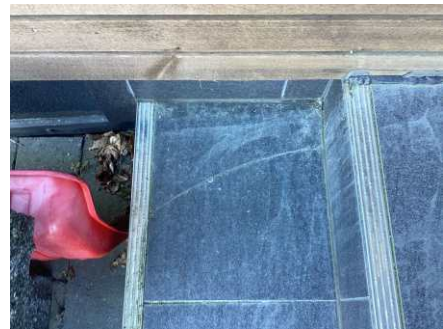
Sprekk i flis i trappen til utleiedelen.

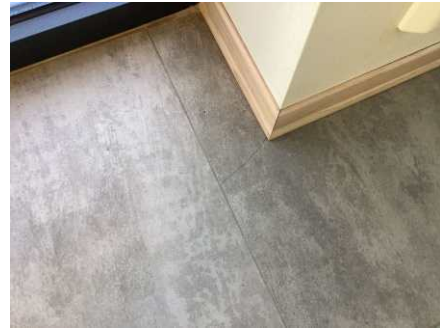
Liten sprekk i en flis i hallen.

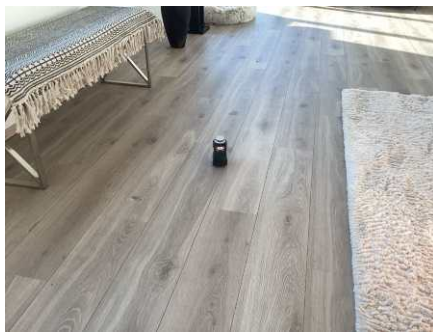
Hulldেকেelementer med påstøp mot kjeller, ellers bjelkelag.  
Det er foretatt kontroll av skjevheter på to rom per etasje.

Ingen spesielle skjevheter i etasjeskillene.

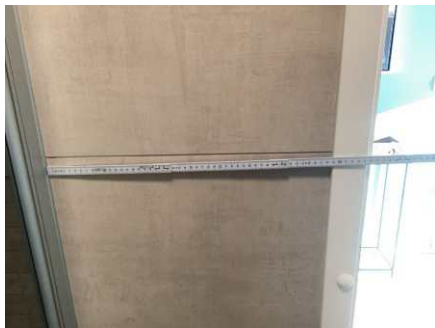
- Det er vindu/dør med ikke fuktbestandige materialer i våtsonen (ved vask, dusj, badekar, osv.), løsningen eller byggematerialet er uegnet
- Dør i våtsonen til dusjen.

For kort avstand mellom dusjen og døren.

- Uegnede materialer må fuktbeskyttes/utskiftes.

Fuktsikring av dør vil i hovedtrekk bestå av at veggmembranen er ført helt ut på karm/utføring og alle åpninger og sammenføyninger er fylt med fugemasse.

Til overflatebehandling bør alkydbasert maling være benyttet.

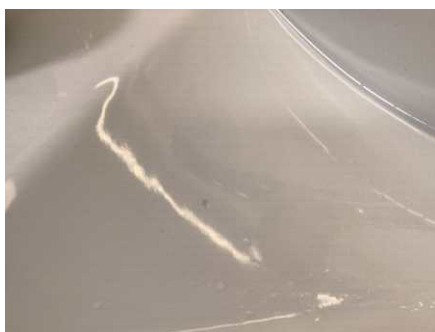
Liten avskaling i vasken.

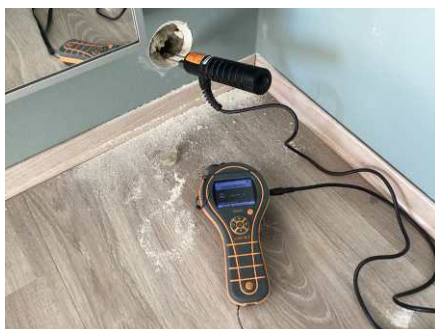
Hulltaking er foretatt uten å påvise unormale forhold.  
Hulltaking er foretatt i gangen/stuen og inn mot badet.  
Fuktmålingene er utført med Protimeter MMS3

Ingen unormale forhold i vegg inn mot dusjen.

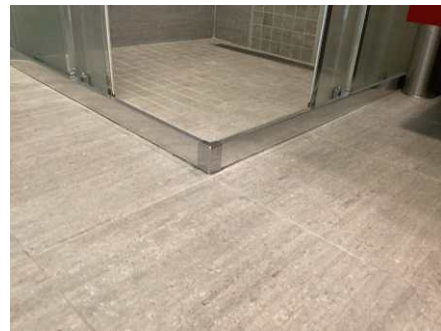
- Det er mulighet for at det kan forekomme vannlekkasje på våtrommet hvor vann ikke vil gå til sluk.
- Det er påvist avvik i fallforhold til sluk i forhold til krav i forskrift på byggetidspunktet.

Ikke mulig for lekkasjevann utenfor dusjsonen å renne til sluket.

- Det bør etableres avrenning inn til sluk for hele våtrommet.

Anbefaler tiltak.

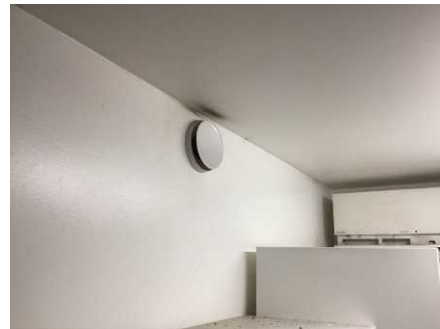
Viften blåser kun ut i garasjen.

Avtrekket burde vært ført ut igjennom yttervegg.

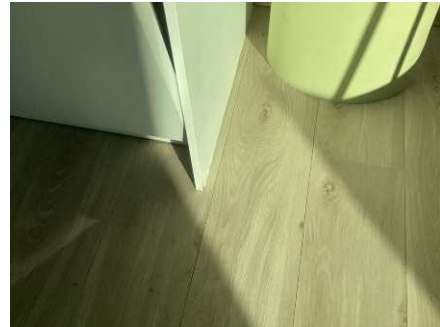
Oppsvellet sidestykke.

Skifte ut sidestykke.

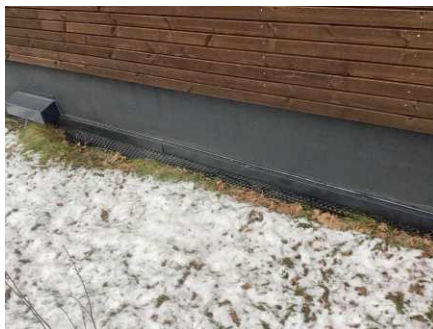
Platon er klemt over terreng.
